Rapport nummer: 0000000992317-NL170
Inspectie plaats: ALMERE
Bezichtigingdatum: 11.01.2023
Vlag : ZG-367-S

Kia Picanto;Hatchback;Petrol;Manual;White

VIN:	KNAB2511AKT479314	Kilometerstand afgelezen:	58507 km
Eerste registratie / Bouwjaar:	28.05.2019 / 0	Bezichtigingdatum / -plaats:	11.01.2023 ALMERE
Voertuig type:	Personenauto	Voertuig type:	Hatchback
HSN/TSN:	null//null	Auto rookvrij:	nee
Conditie exterieur:	2 - Toestand goed	Conditie interieur:	2 - Toestand goed

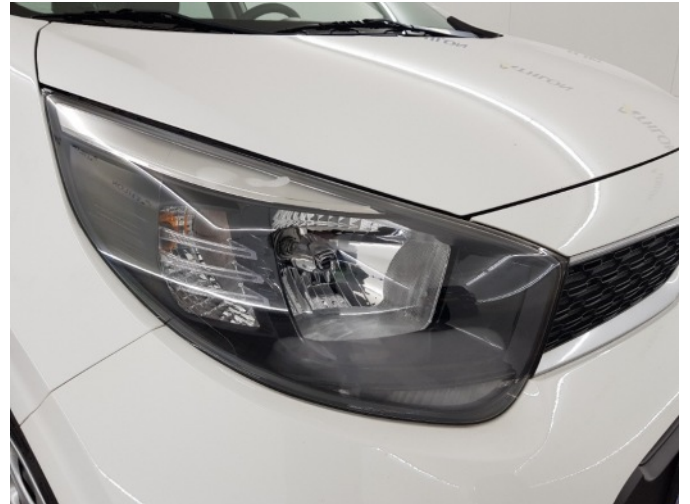
1. Diverse

Gebruikssporen

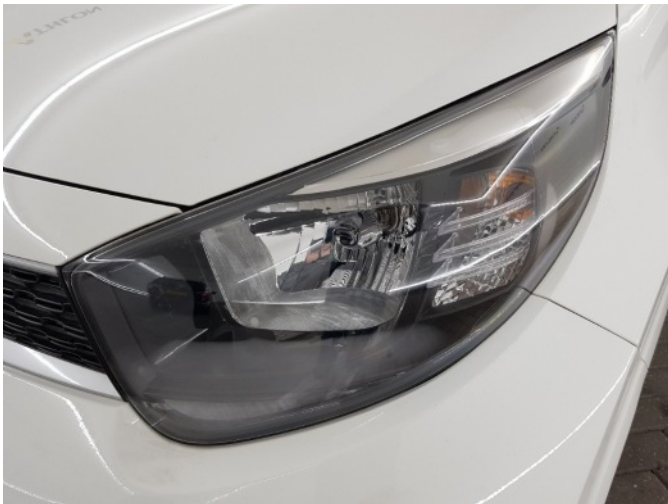
1. Diverse

Gebruikssporen

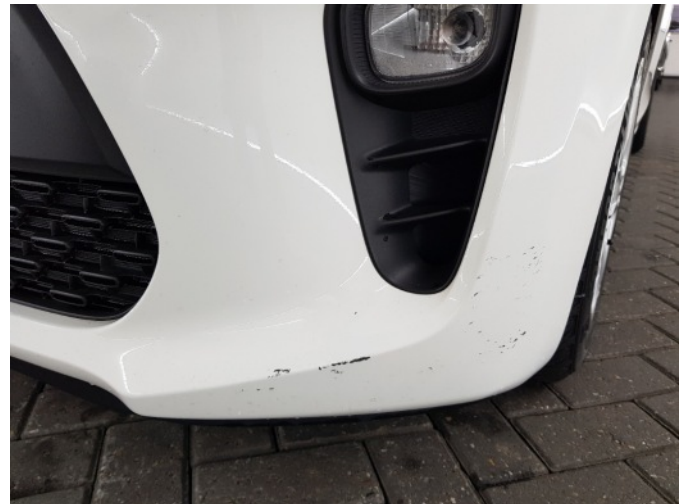
1. Diverse

Gebruikssporen
