**Rapport nummer:** 0000000992900-NL170  
**Inspectie plaats:** ALMERE  
**Bezichtigingdatum:** 11.01.2023  
**Vlag :** V-861-RT

##### Mercedes Vito GB;Bestelauto;Diesel;Manual;Off White

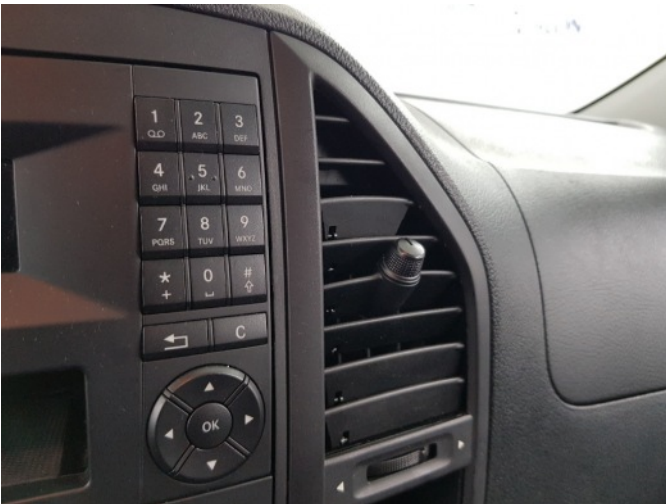
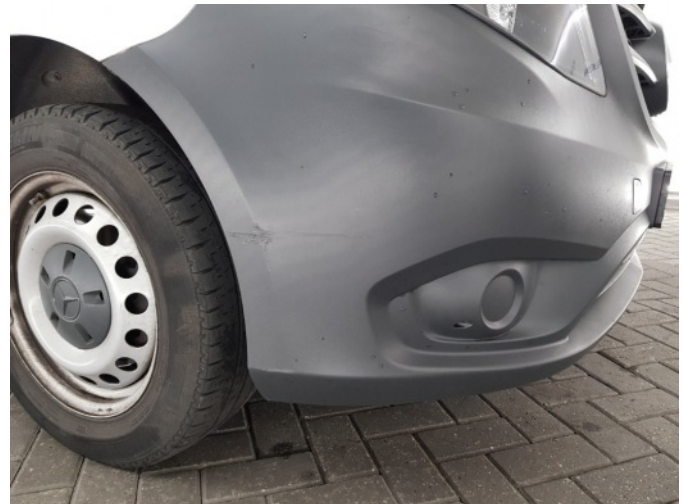
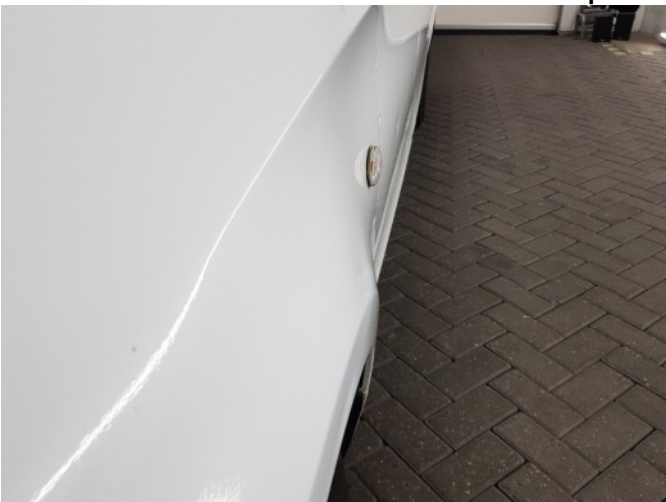
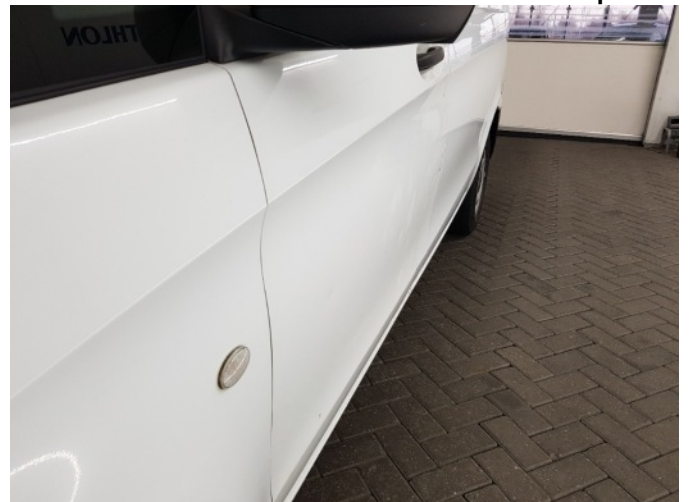
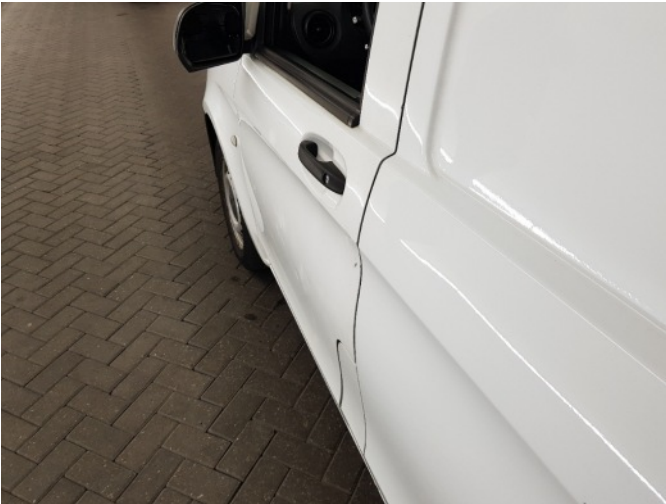
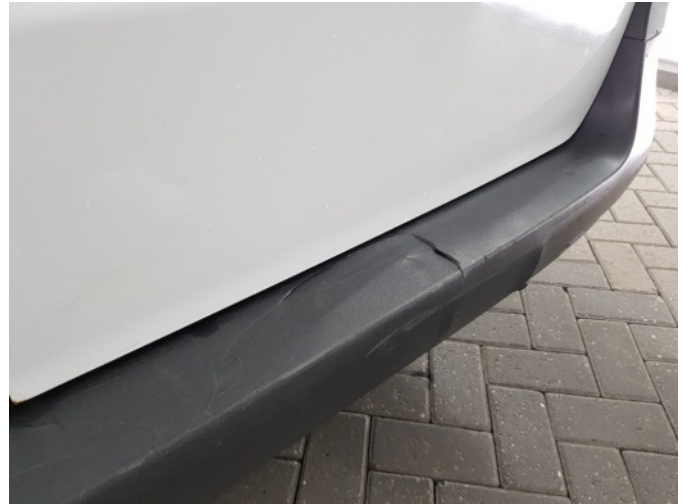
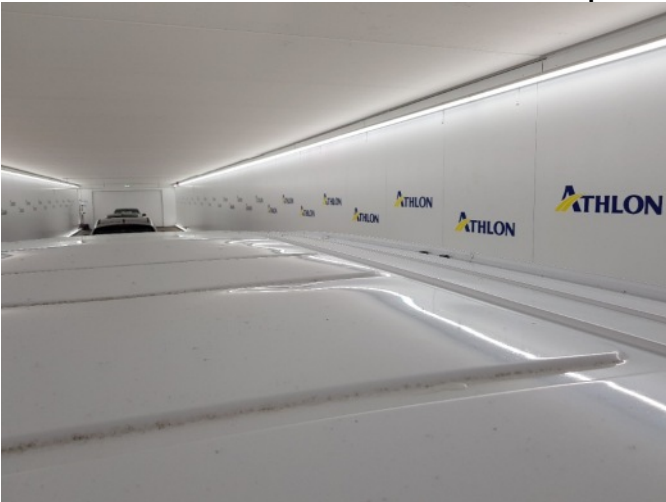
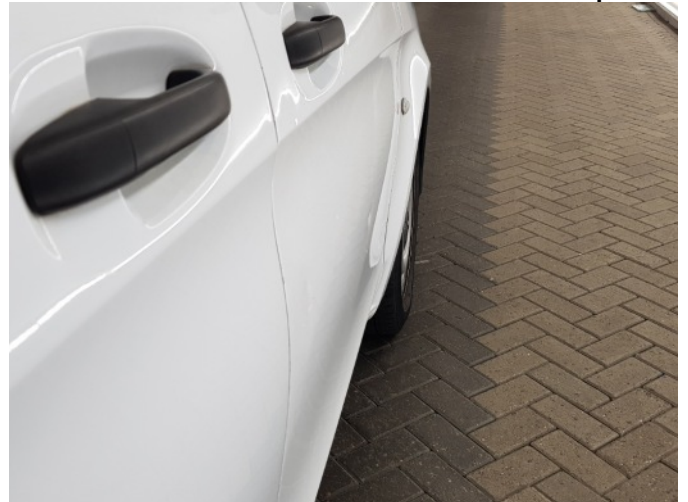
1. Diverse

**Gebruikssporen**
