**Rapport nummer:** 0000000990331-NL170  
**Inspectie plaats:** ALMERE  
**Bezichtigingdatum:** 06.01.2023  
**Vlag :** XG-099-B

##### Peugeot 3008;Terreinwagen;Petrol;Automatic;White

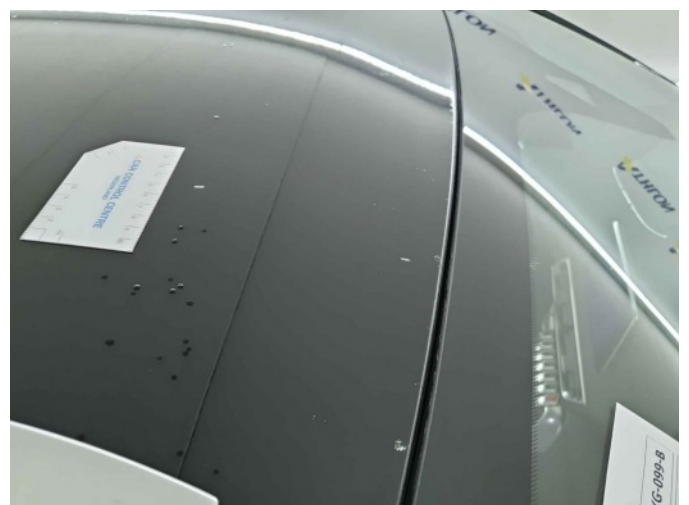
1. diverse

Gebruikssporen

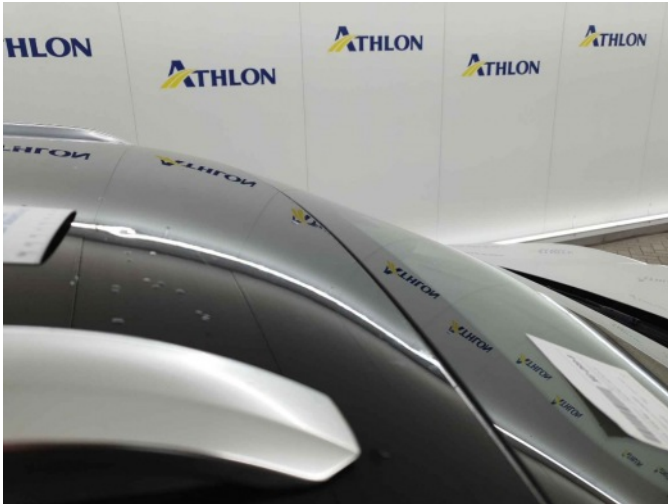
1. diverse

**Gebruikssporen**
