**Rapport nummer:** 0000000981203-NL170  
**Inspectie plaats:** ALMERE  
**Bezichtigingdatum:** 20.12.2022  
**Vlag :** VS-709-D

##### Renault Kangoo Express;Bestelauto;Diesel;Manual;

#### Raming van de schade

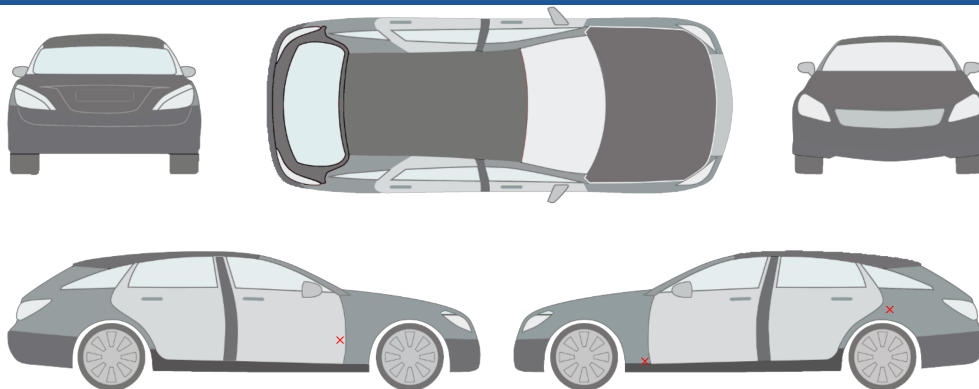
- 1.) Spatbord voor- links | Breuk / barst / scheur
- 2.) Zijwand - achter - Links | Deuk/Deuken
- 3.) Portier voor - rechts | Deuk/Deuken
- 4.) Diverse | Gebruikssporen

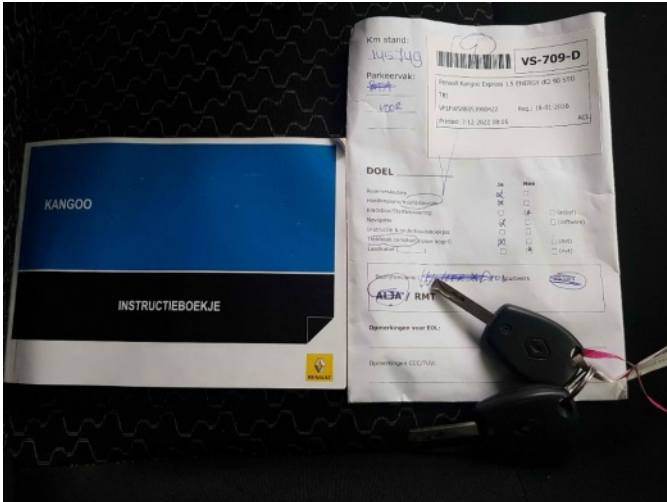
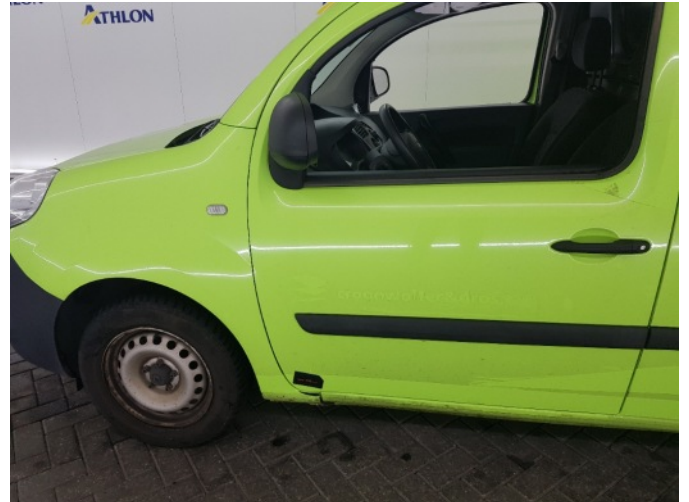
1. Spatbord voor- links

**Breuk / barst / scheur**

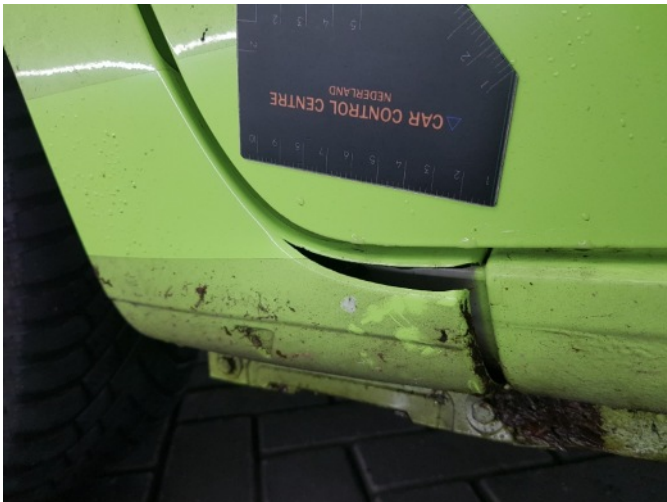
1. Spatbord voor- links

**Breuk / barst / scheur**

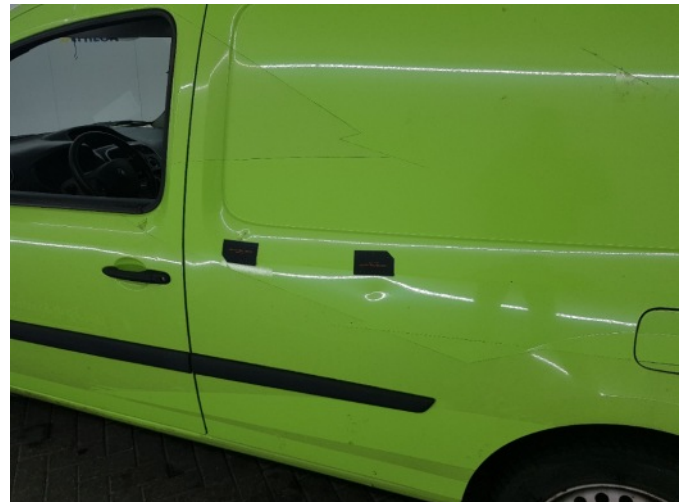
2. Zijwand - achter - Links

**Deuk/Deuken**

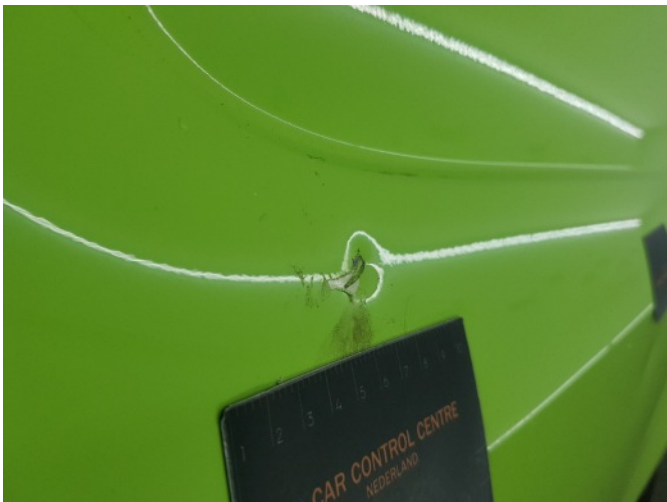
2. Zijwand - achter - Links

**Deuk/Deuken**

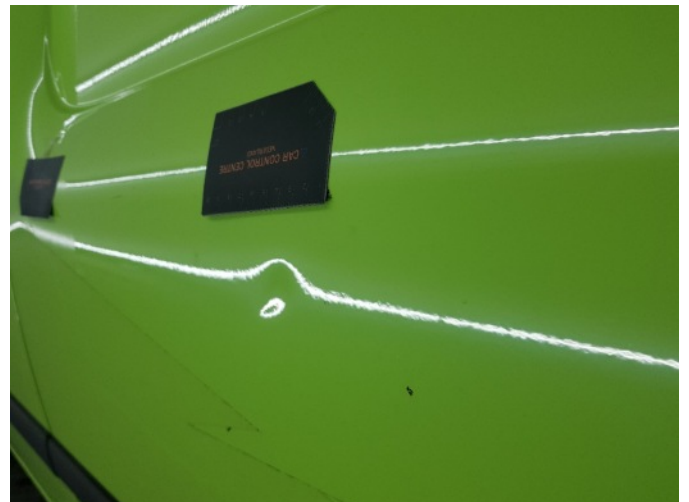
2. Zijwand - achter - Links

**Deuk/Deuken**

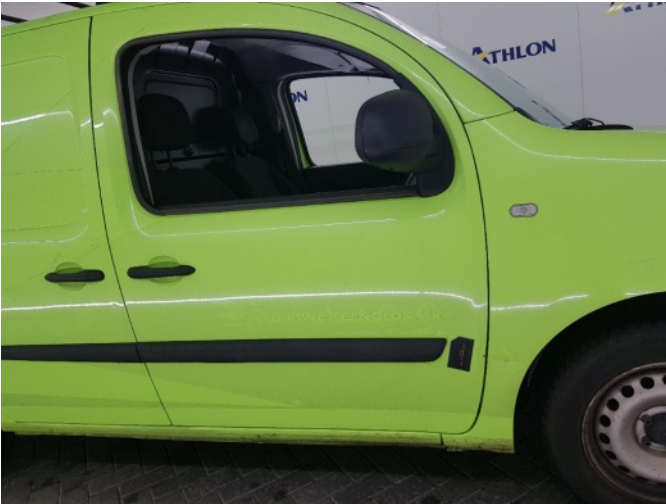
3. Portier voor - rechts

**Deuk/Deuken**

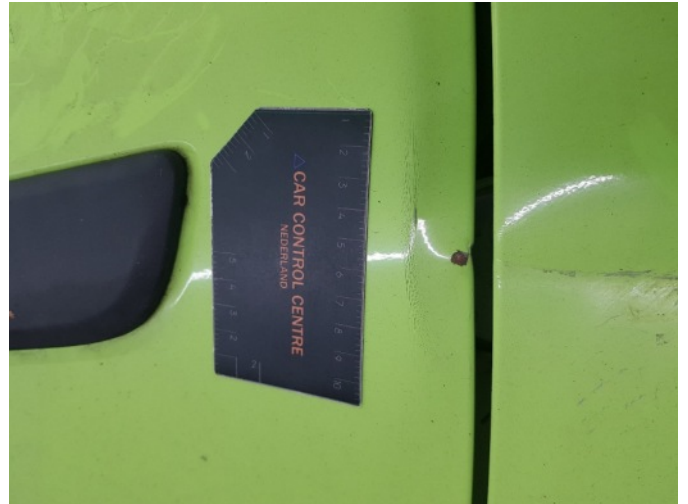
3. Portier voor - rechts

**Deuk/Deuken**

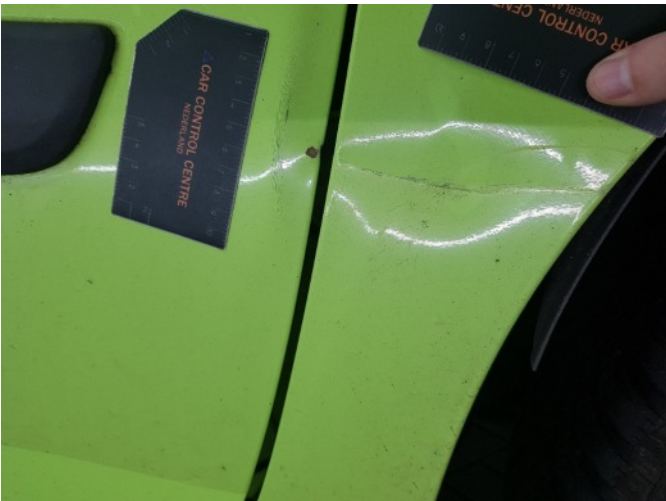
3. Portier voor - rechts

**Deuk/Deuken**

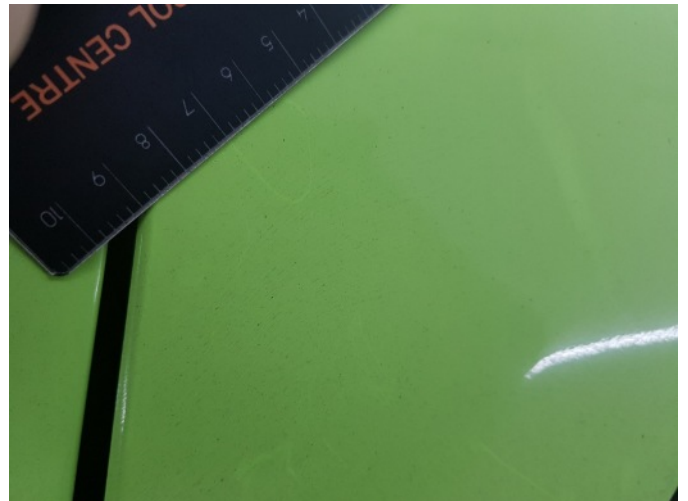
3. Portier voor - rechts

**Deuk/Deuken**

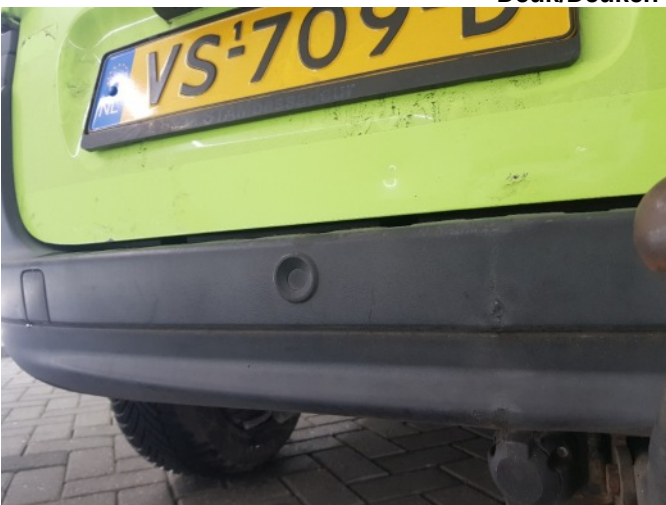
4. Diverse

**Gebruikssporen**

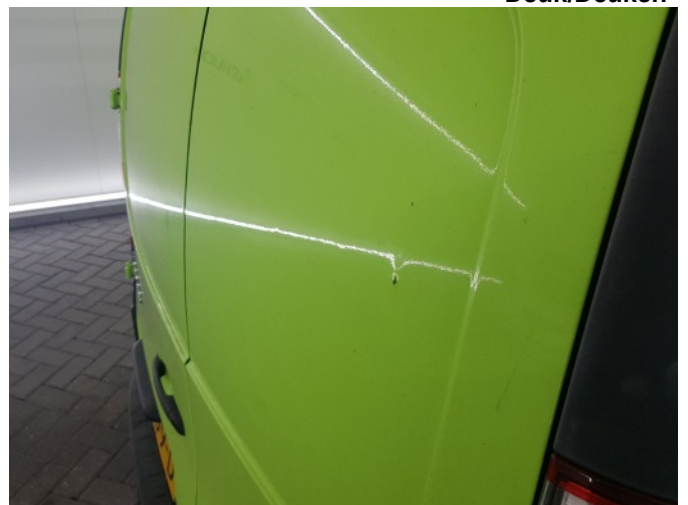
4. Diverse

**Gebruikssporen**

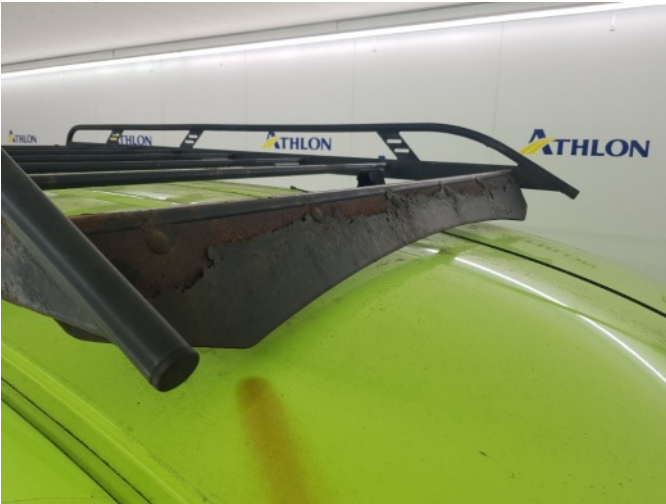
4. Diverse

**Gebruikssporen**
