**Rapport nummer:** 0000000991974-NL170  
**Inspectie plaats:** ALMERE  
**Bezichtigingdatum:** 12.01.2023  
**Vlag :** XH-258-P

#### Mitsubishi Outlander;Terreinwagen;Petrol;Automatic;Black

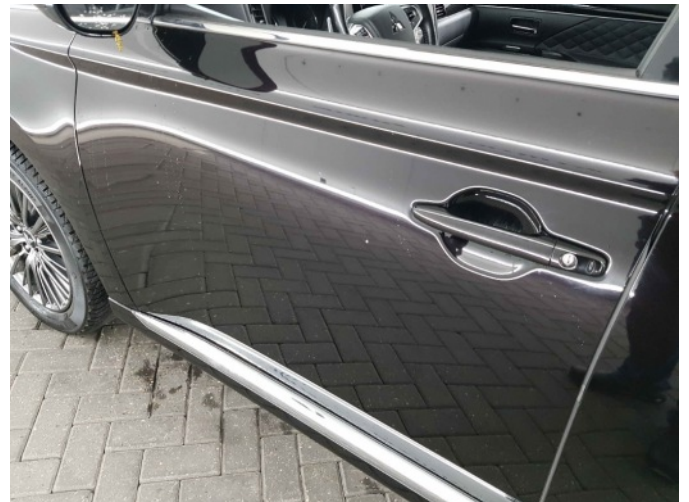
1. Diverse

#### 1.) Diverse | Gebruikssporen

Gebruikssporen

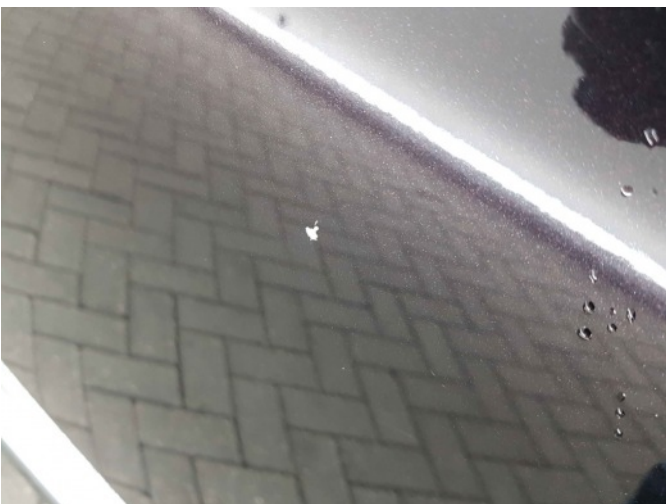
1. Diverse

Gebruikssporen

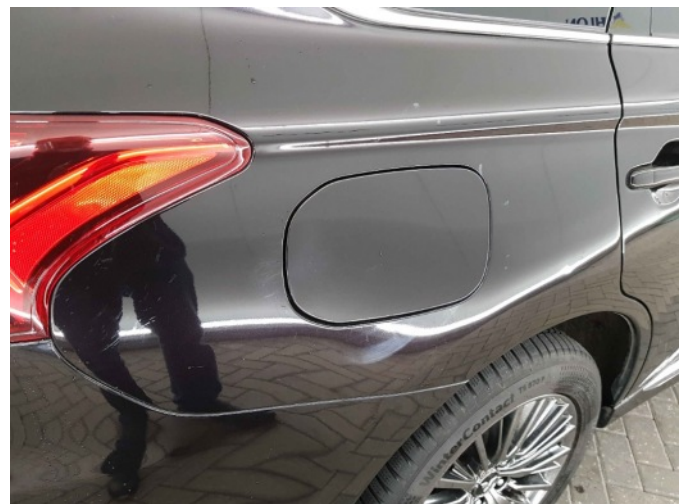
1. Diverse

Gebruikssporen

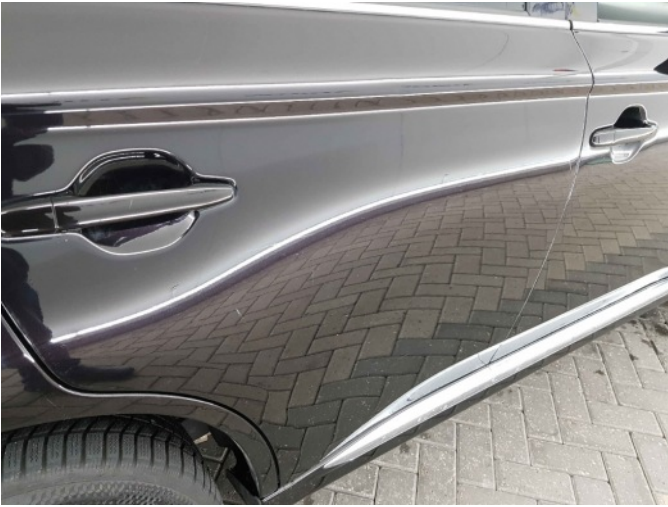
1. Diverse

**Gebruikssporen**

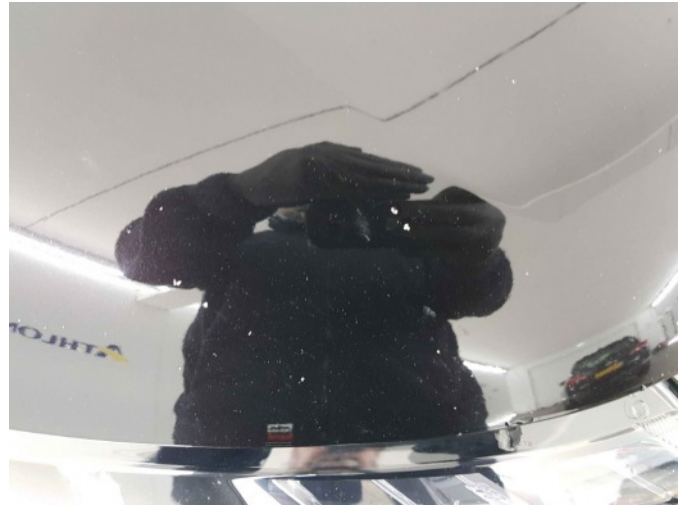
1. Diverse

**Gebruikssporen**
