Rapport nummer: 0000000983727-NL170
Inspectie plaats: ALMERE
Bezichtigingdatum: 14.12.2022
Vlag : V-734-FB

Citroen Berlingo VAN;Bestelauto;Diesel;Manual;White

VIN:	VF77ABHW6HJ549264	Kilometerstand afgelezen:	220641 km
Eerste registratie / Bouwjaar:	23.02.2017 / 0	Bezichtigingdatum / -plaats:	14.12.2022 ALMERE
Voertuig type:	Bestelbus	Voertuig type:	busje
HSN/TSN:	null//null	Auto rookvrij:	nee
Conditie exterieur:	4 - Toestand matig	Conditie interieur:	3 - Toestand bevredigend

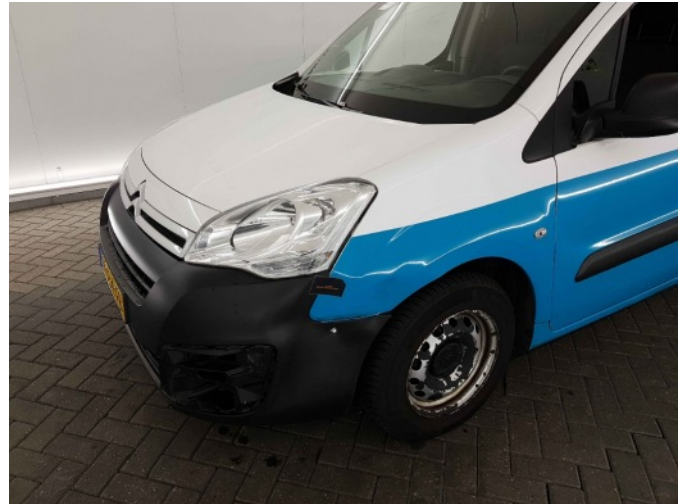
1. Spatbord voor- links

Deuk/Deuken

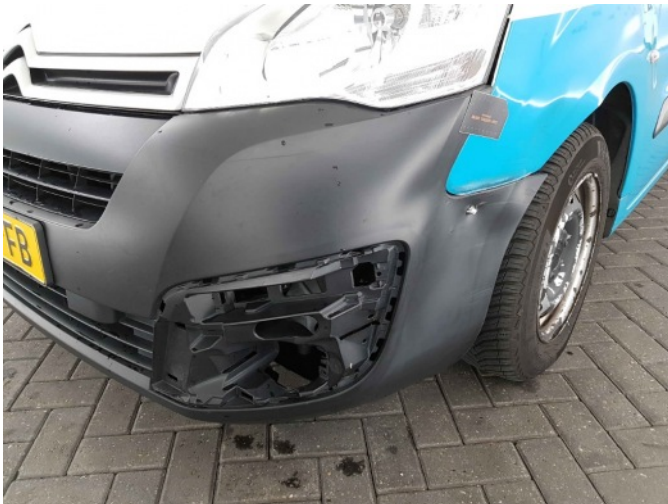
1. Spatbord voor- links

Deuk/Deuken

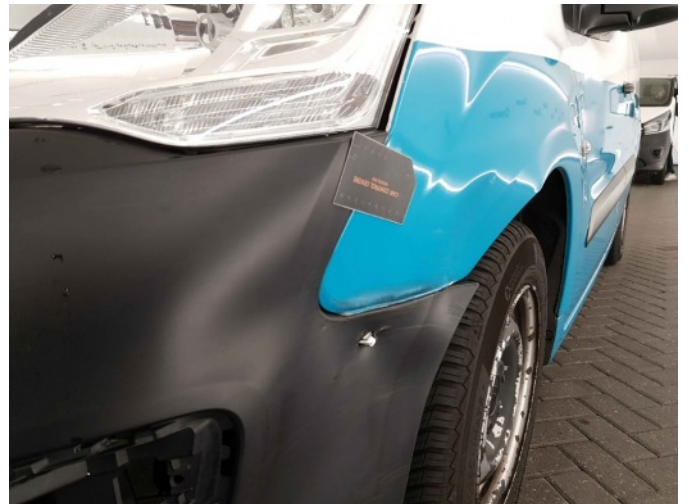
1. Spatbord voor- links

Deuk/Deuken

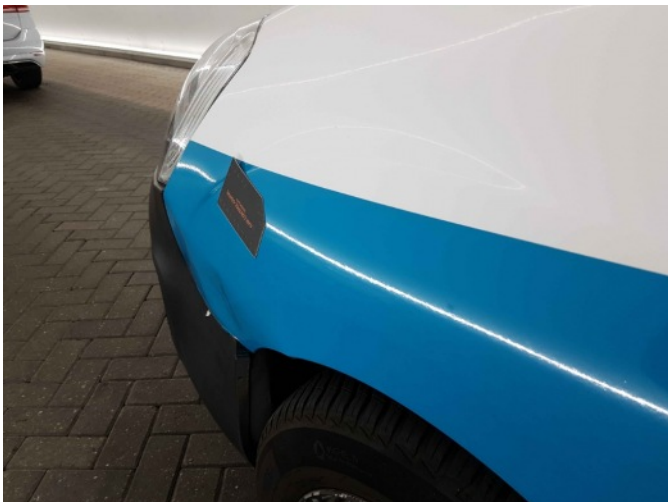
1. Spatbord voor- links

Deuk/Deuken

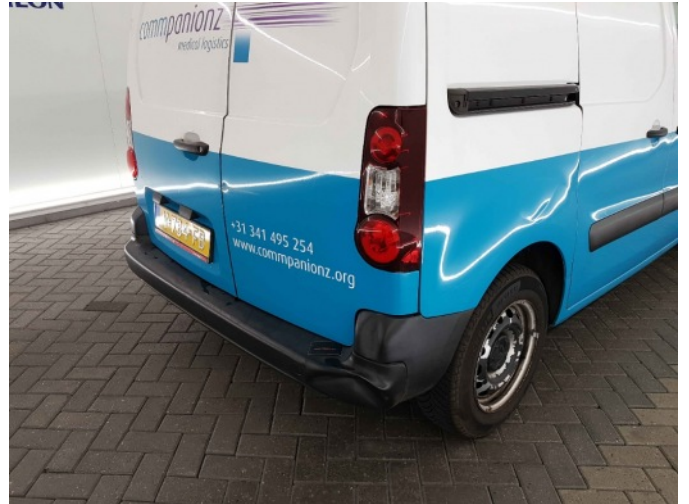
2. Achterbumper

Deuk/Deuken

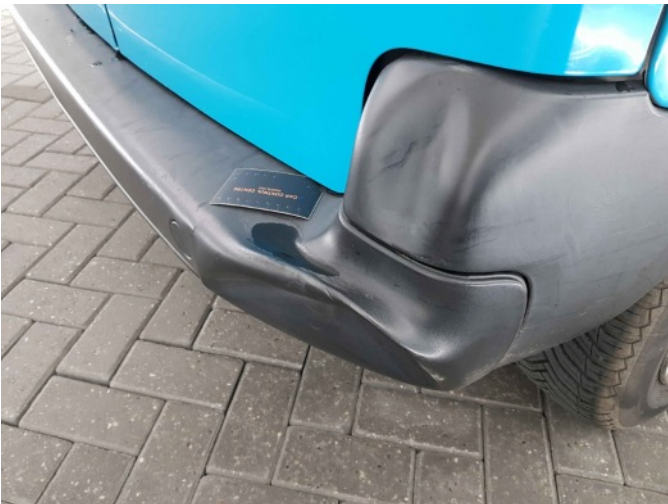
2. Achterbumper

Deuk/Deuken

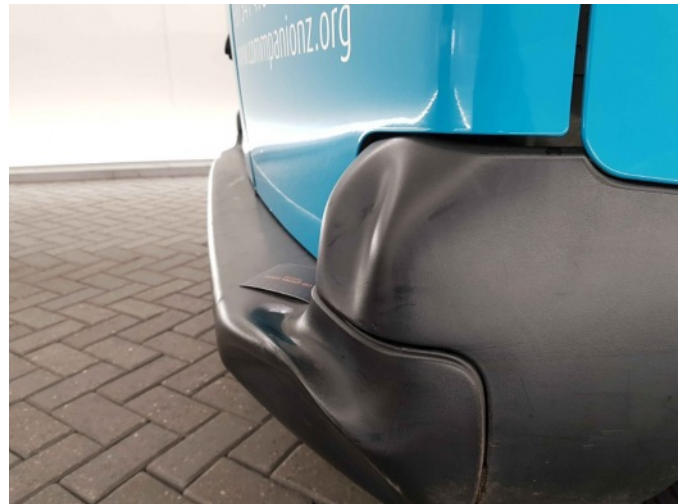
2. Achterbumper

Deuk/Deuken

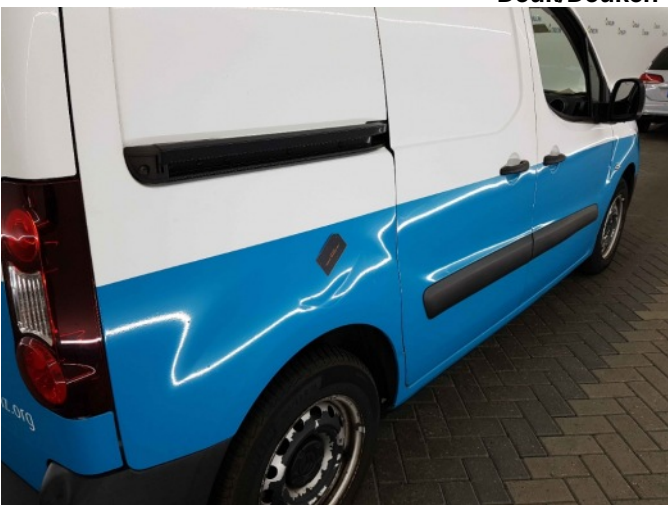
3. Zijwand - achter - rechts

Deuk/Deuken

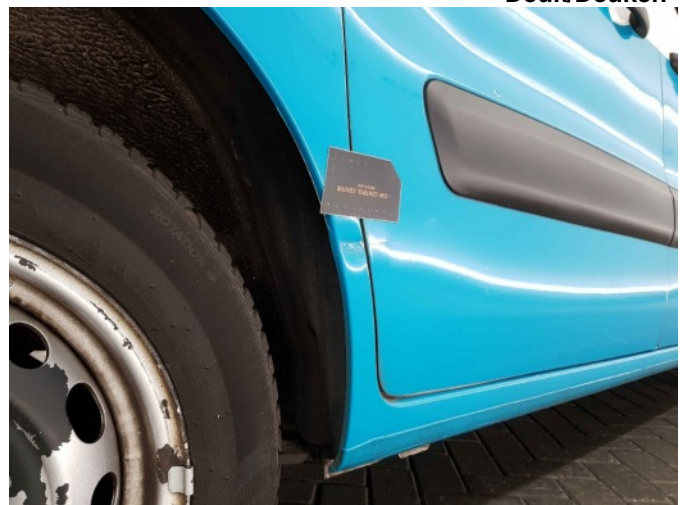
3. Zijwand - achter - rechts

Deuk/Deuken

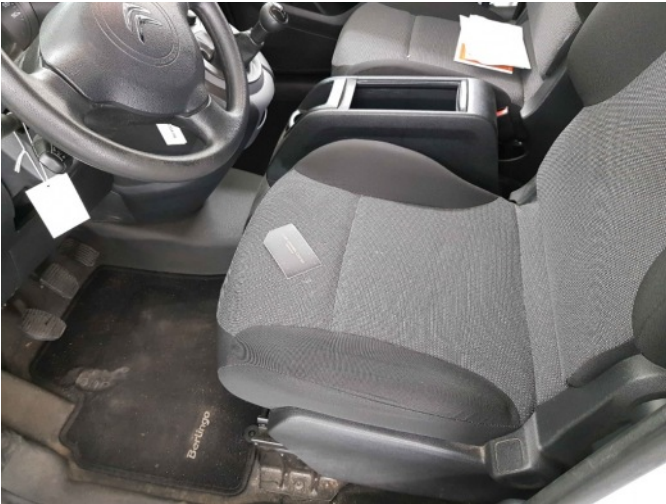
4. Stoelbekleding voor - links

Brandgat

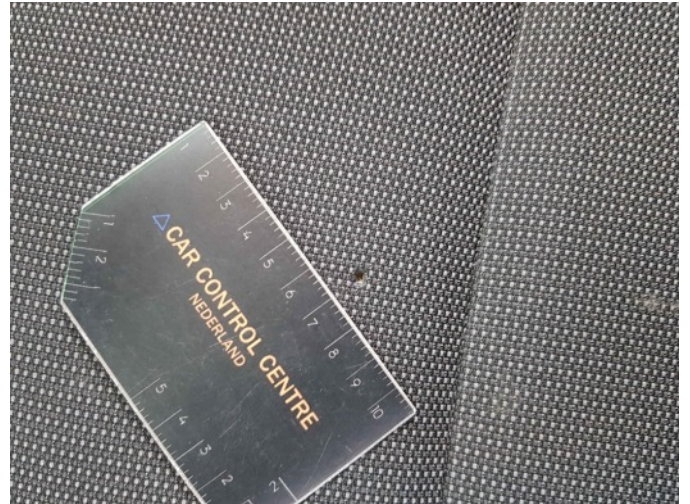
4. Stoelbekleding voor - links

Brandgat

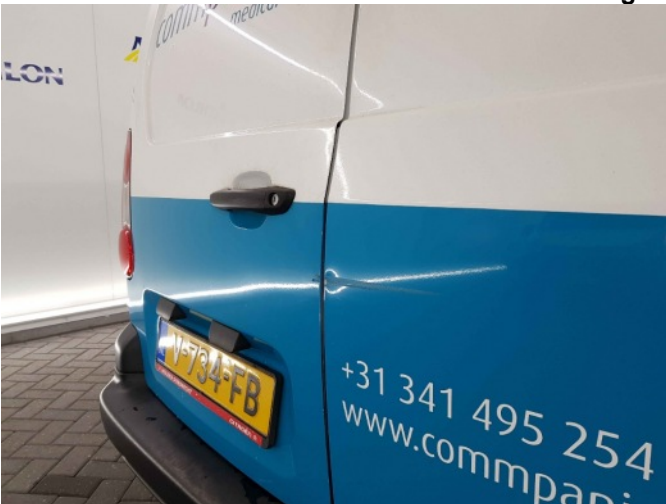
5. Diverse

Gebruikssporen
