**Rapport nummer:** 0000000992384-NL170  
**Inspectie plaats:** ALMERE  
**Bezichtigingdatum:** 12.01.2023  
**Vlag :** V-978-RN

gegevens van het voertuig

**Mercedes Citan;Bestelauto;Diesel;Manual;Off White**

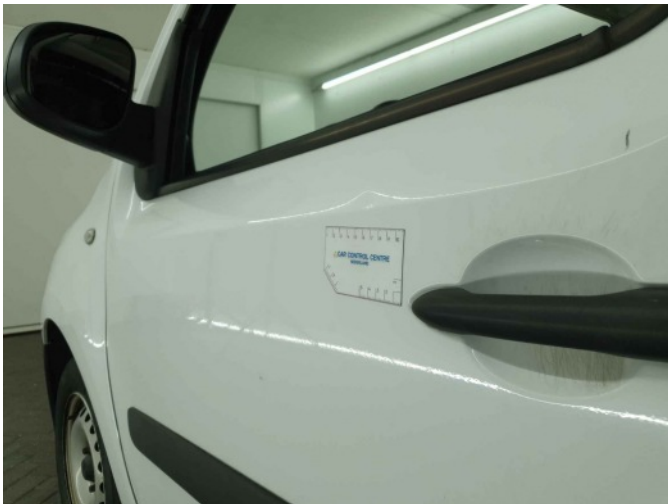
1. diverse

Gebruikssporen

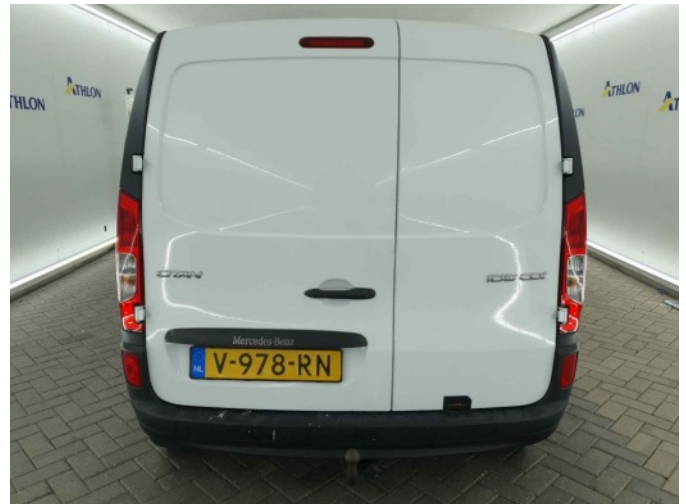
1. diverse

Gebruikssporen

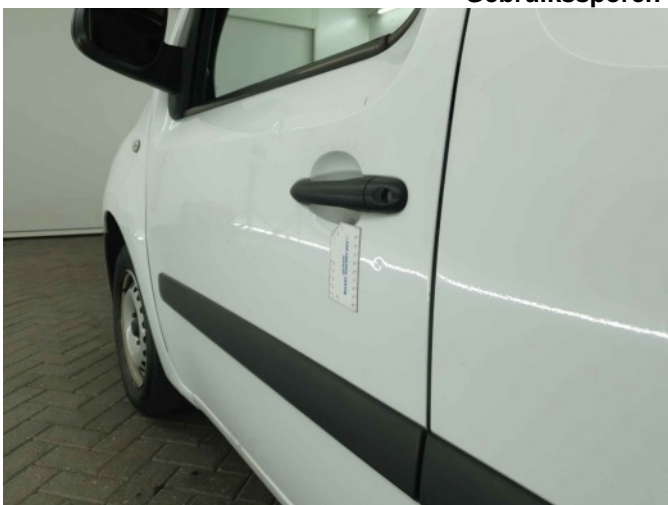
1. diverse

Gebruikssporen

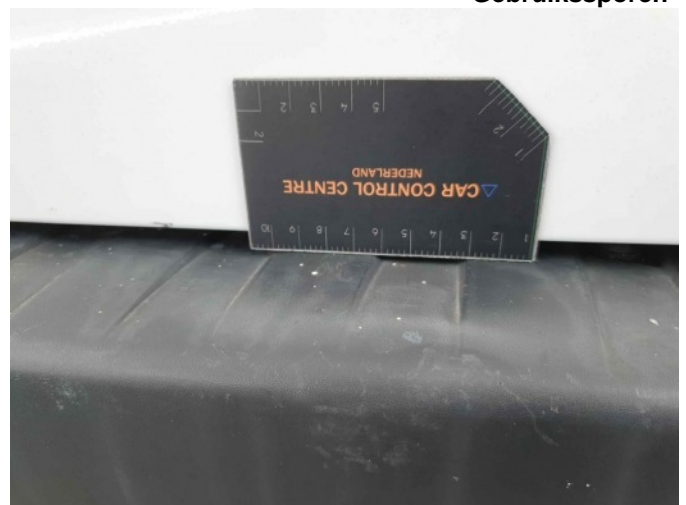
1. diverse

Gebruikssporen

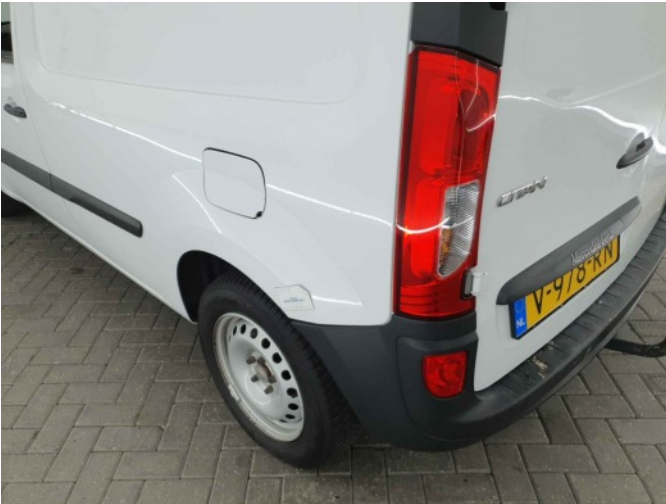
1. diverse

**Gebruikssporen**

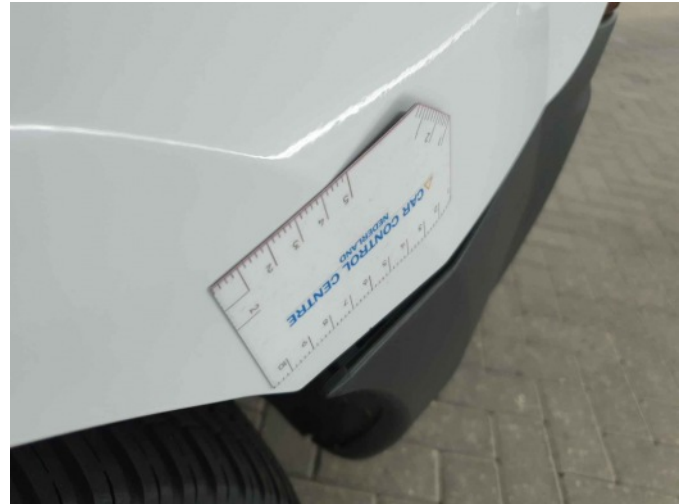
1. diverse

**Gebruikssporen**

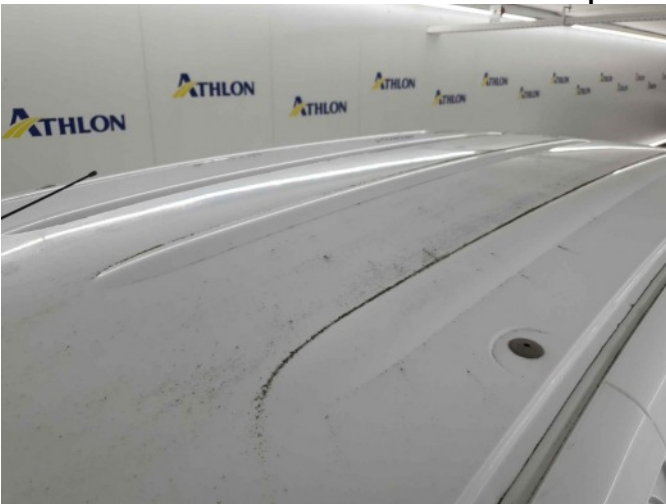
1. diverse

**Gebruikssporen**
