**Rapport nummer:** 0000000992030-NL170  
**Inspectie plaats:** ALMERE  
**Bezichtigingdatum:** 10.01.2023  
**Vlag :** XB-358-K

**Skoda Octavia Combi;Hatchback;Petrol;Manual;**

VIN:	<b>TMBJP9NEXK0090561</b>	Kilometerstand afgelezen:	<b>132956 km</b>
Eerste registratie / Bouwjaar:	<b>30.11.2018 / 0</b>	Bezichtigingdatum / -plaats:	<b>10.01.2023 ALMERE</b>
Voertuig type:	<b>Personenauto</b>	Voertuig type:	<b>Stationwagen</b>
HSN/TSN:	<b>null//null</b>	Auto rookvrij:	<b>ja</b>
Conditie exterieur:	<b>3 - Toestand bevredigend</b>	Conditie interieur:	<b>2 - Toestand goed</b>

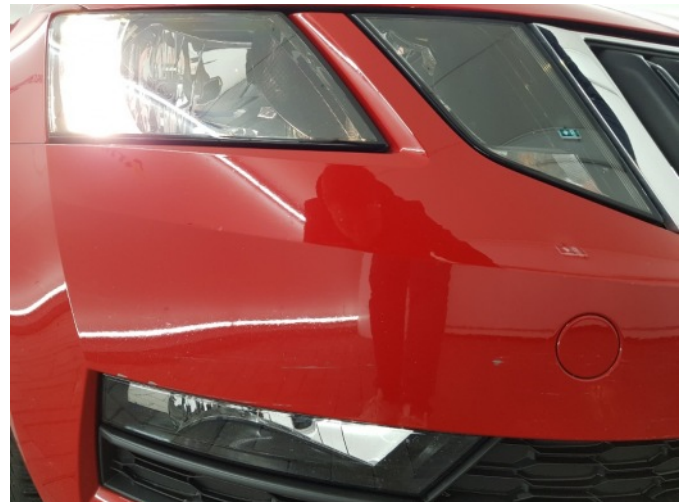
1. Diverse

Gebruikssporen
