**Rapport nummer:** 0000000993428-NL170  
**Inspectie plaats:** almere  
**Bezichtigingdatum:** 18.01.2023  
**Vlag :** XV-569-R

**Citroen C1;Hatchback;Petrol;Manual;Off White**

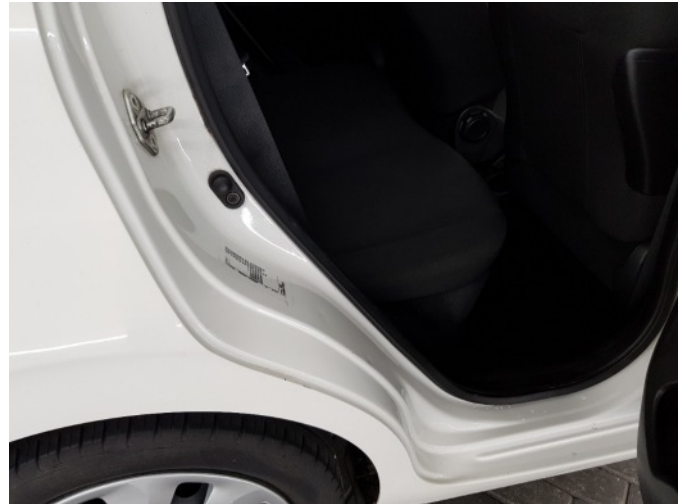
1. Diverse

Gebruikssporen
