**Rapport nummer:** 0000000991046-NL170  
**Inspectie plaats:** ALMERE  
**Bezichtigingdatum:** 06.01.2023  
**Vlag :** ZH-669-J

#### Peugeot 208;Hatchback;Petrol;Automatic;White

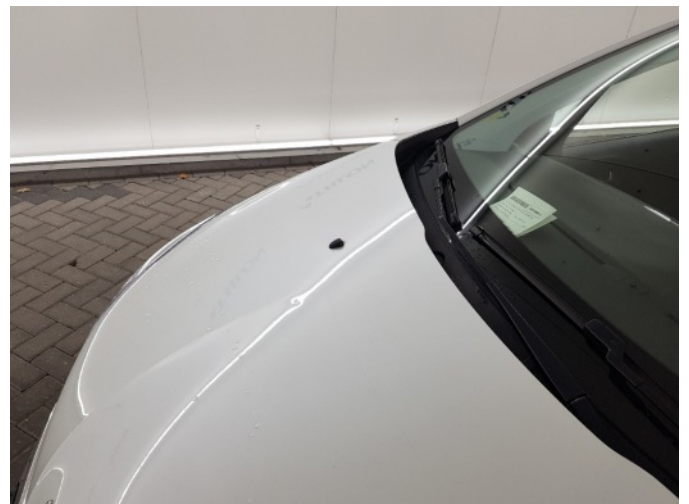
1. Diverse

Gebruikssporen

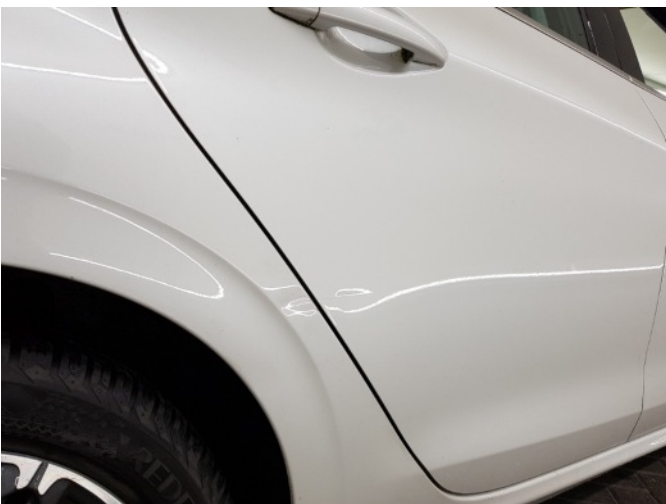
1. Diverse

Gebruikssporen
