**Rapport nummer:** 0000000786319-NL170  
**Inspectie plaats:** Almere  
**Bezichtigingdatum:** 11.01.2023  
**Vlag :** ZP-359-F

##### **Skoda Octavia Combi;Hatchback;Petrol;Manual;**

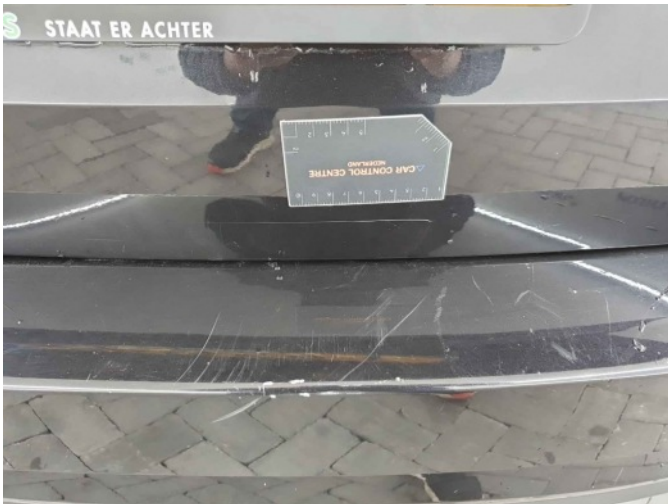
1. diverse

Gebruikssporen

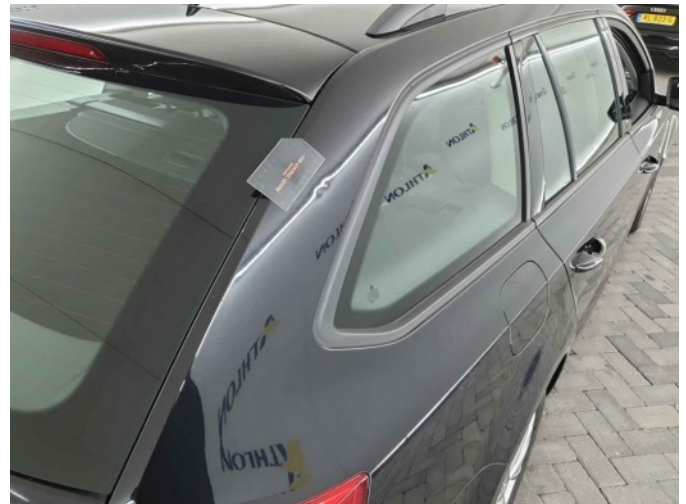
1. diverse

Gebruikssporen

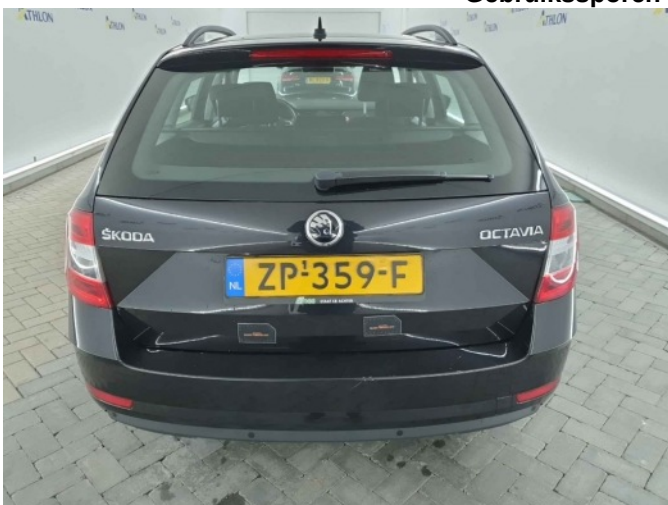
1. diverse

Gebruikssporen

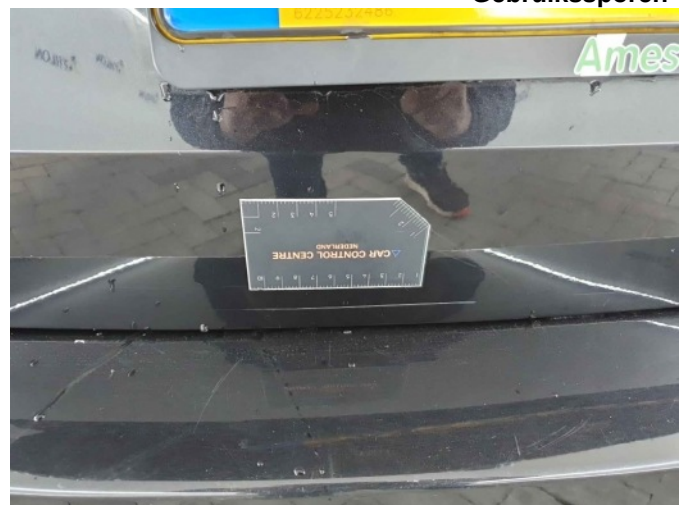
1. diverse

Gebruikssporen

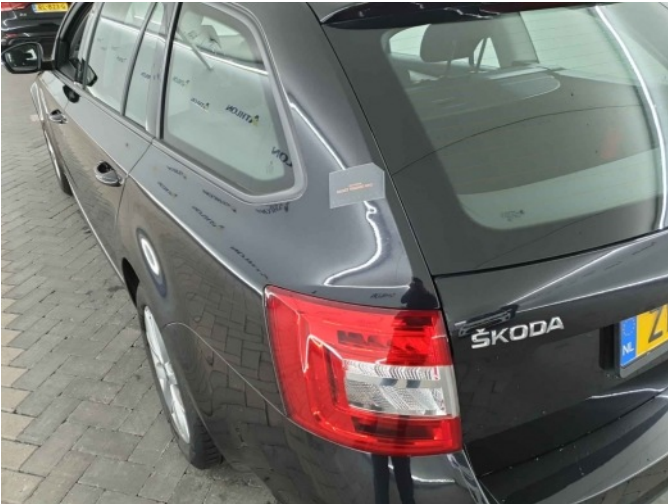
1. diverse

**Gebruikssporen**
