**Rapport nummer:** 0000000991539-NL170  
**Inspectie plaats:** ALMERE  
**Bezichtigingdatum:** 11.01.2023  
**Vlag :** XH-875-H

#### Skoda Karoq;Terreinwagen;Diesel;Manual;Grey

| VIN: | <b>TMBJG7NU2K2010038</b> | Kilometerstand afgelezen: | <b>235397 km</b> |

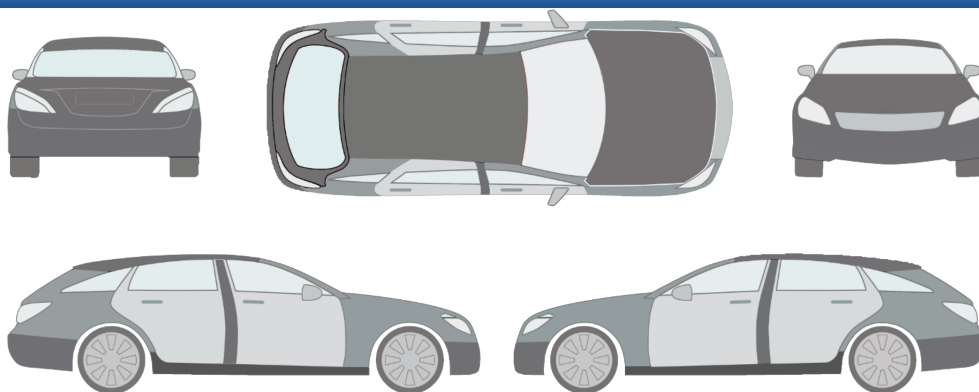
#### 1.) Diverse | Gebruikssporen

Vloeistof lekkage : in orde; Instrumentenpaneel: in orde; Remssysteem: in orde; Koppeling: in orde; Motor: in orde;  
 Veersysteem: in orde; Stuurinrichting: in orde; Transmissie: in orde; Conditie interieur: 2 - Toestand goed;

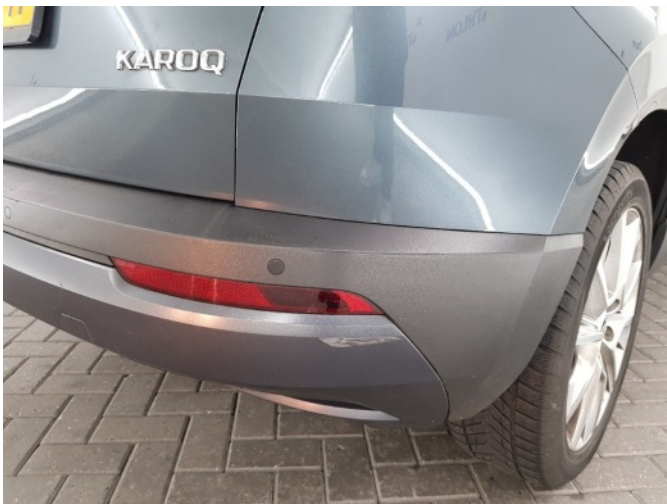
1. Diverse

Gebruikssporen
