**Rapport nummer:** 0000000989710-NL170  
**Inspectie plaats:** ALMERE  
**Bezichtigingdatum:** 10.01.2023  
**Vlag :** XG-546-R

**Renault MÃ©gane Estate;Hatchback;Petrol;Manual;**

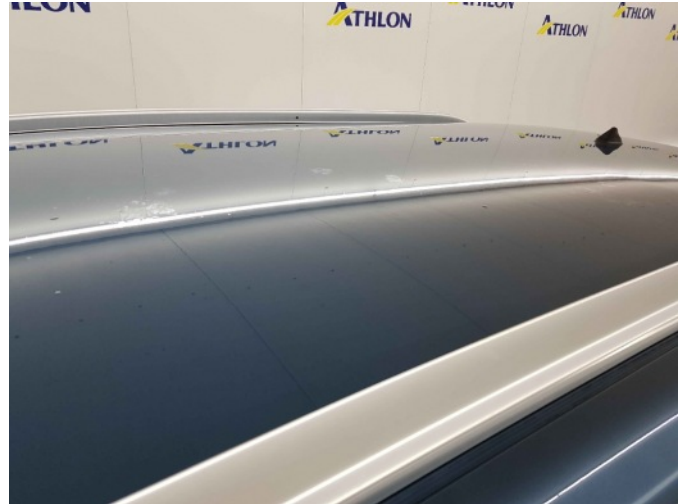
1. Diverse

**Gebruikssporen**

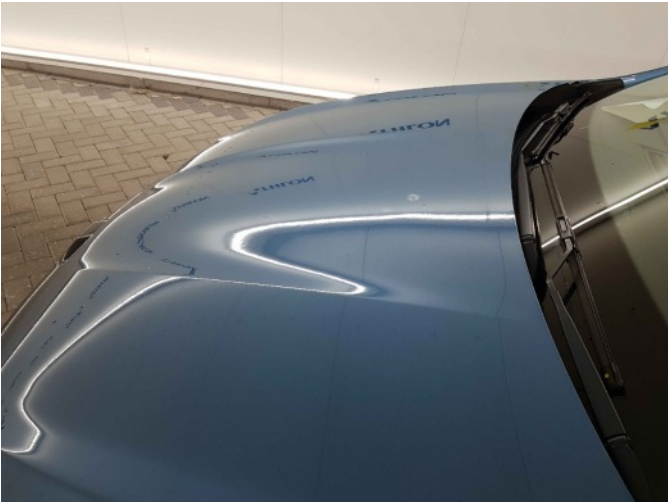
1. Diverse

**Gebruikssporen**

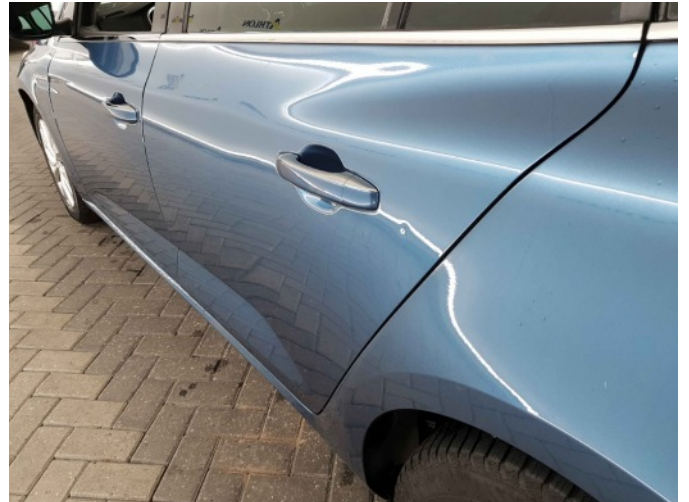
1. Diverse

**Gebruikssporen**

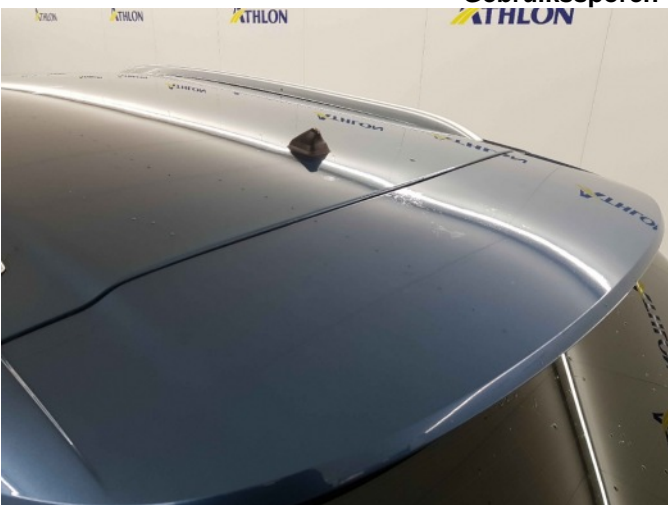
1. Diverse

**Gebruikssporen**
