Rapport nummer: 000000993385-NL170
Inspectie plaats: Almere
Bezichtigingdatum: 18.01.2023
Vlag : VV-874-N

Mercedes Vito GB;Bestelauto;Diesel;Manual;White

VIN:	WDF44760513129352	Kilometerstand afgelezen:	155142 km
Eerste registratie / Bouwjaar:	22.04.2023 / 0	Bezichtigingdatum / -plaats:	18.01.2023 Almere
Voertuig type:	Bestelauto	Voertuig type:	busje
HSN/TSN:	null//null	Auto rookvrij:	ja
Conditie exterieur:	5 - verwaarloosd	Conditie interieur:	3 - Toestand bevredigend

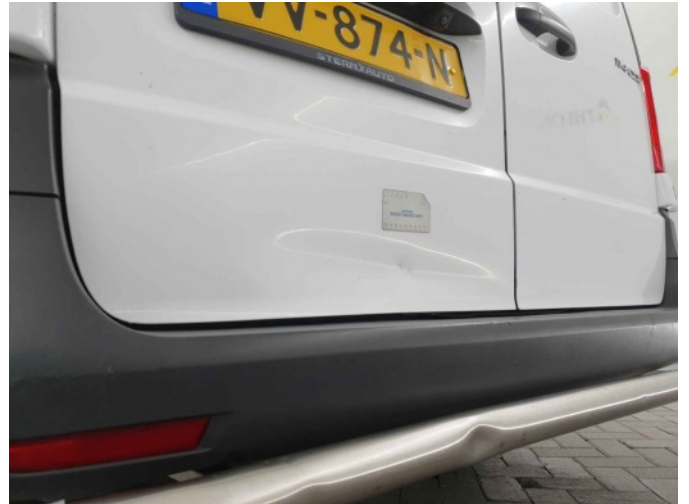
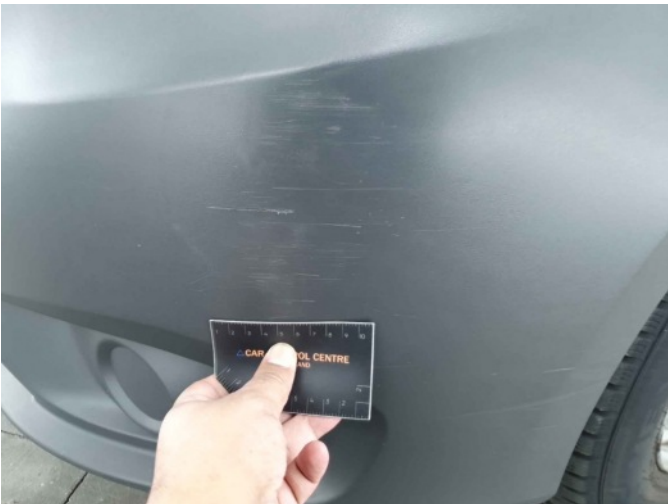
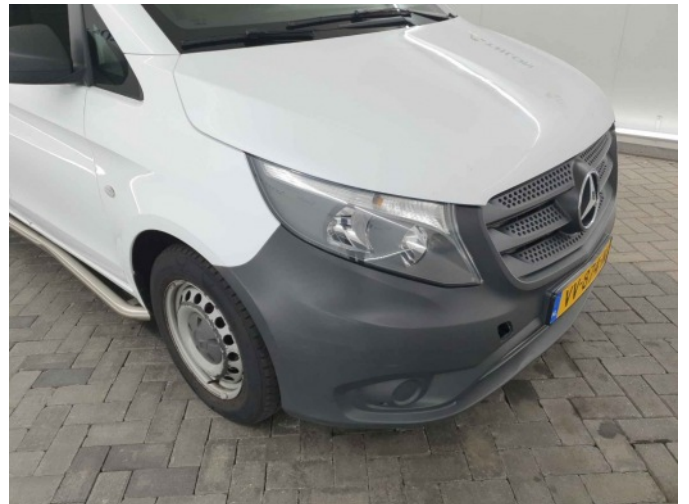
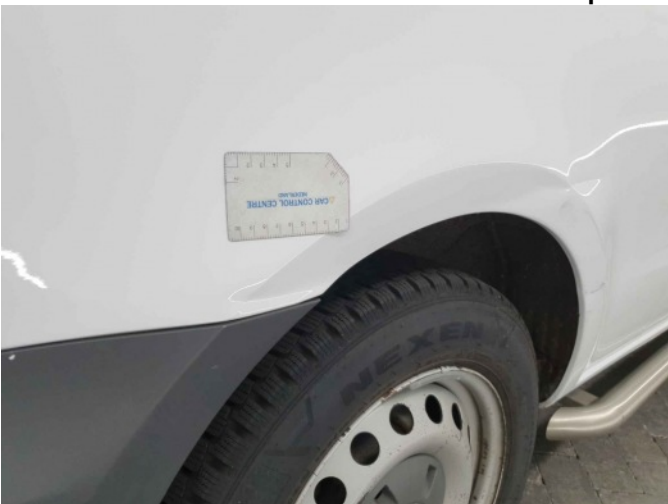
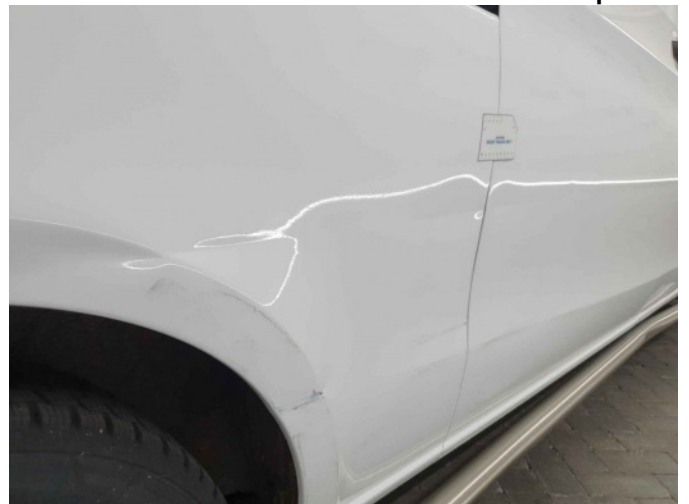
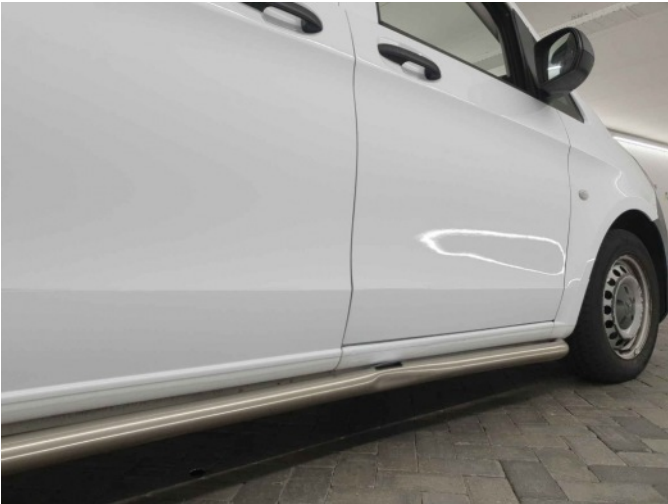
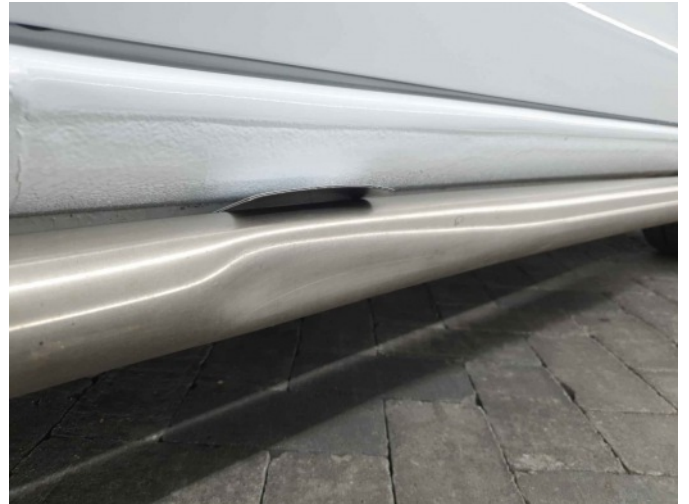
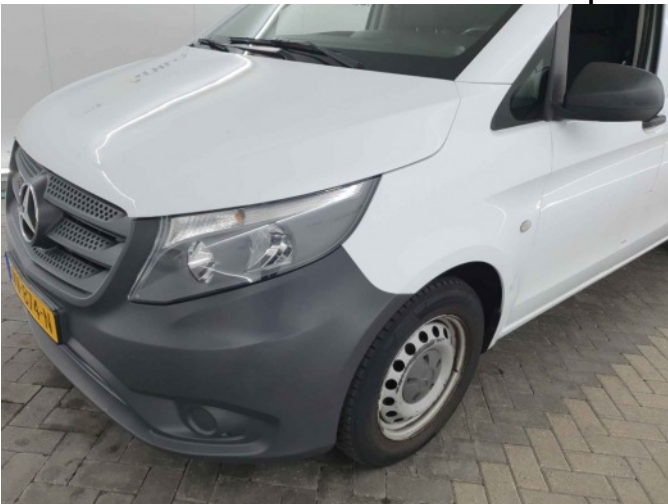
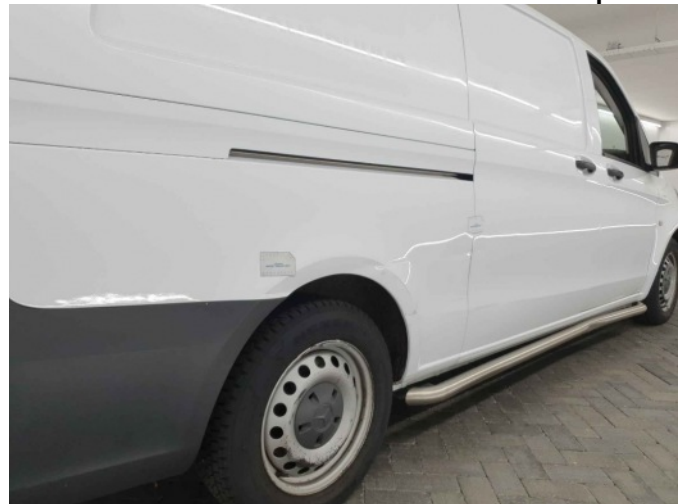
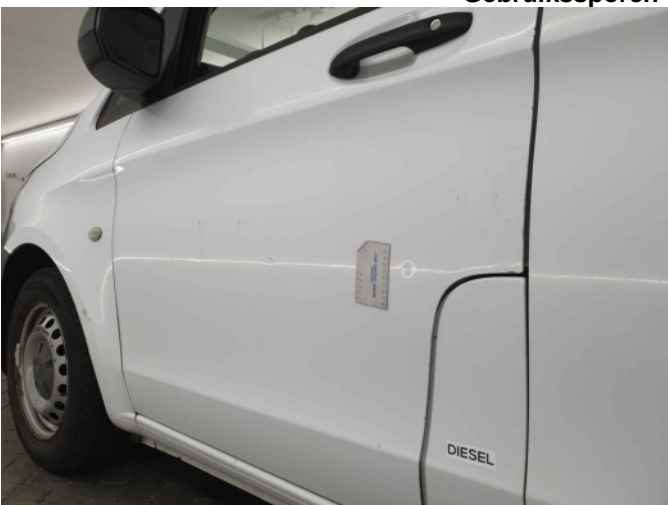
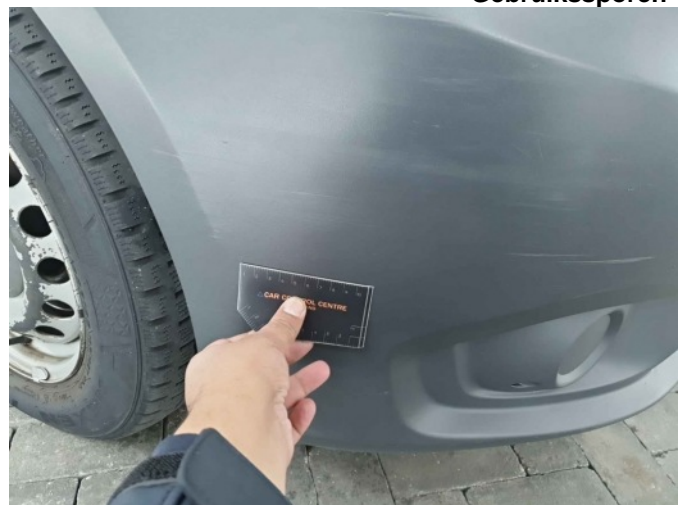
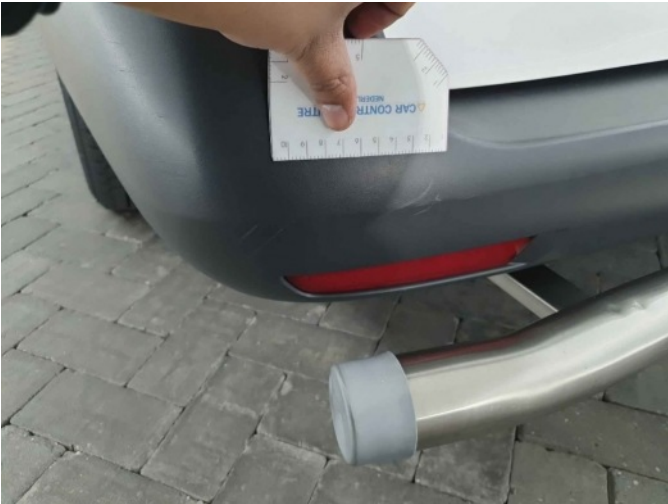
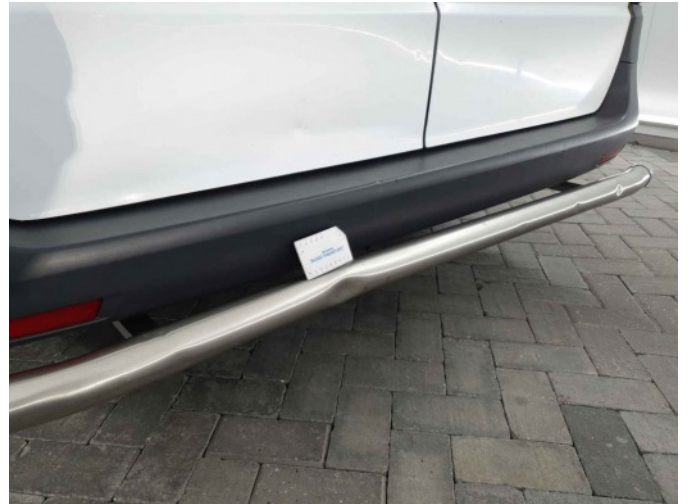
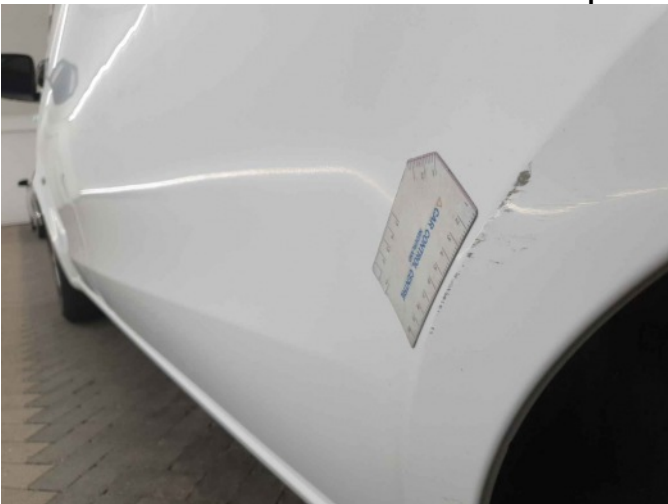
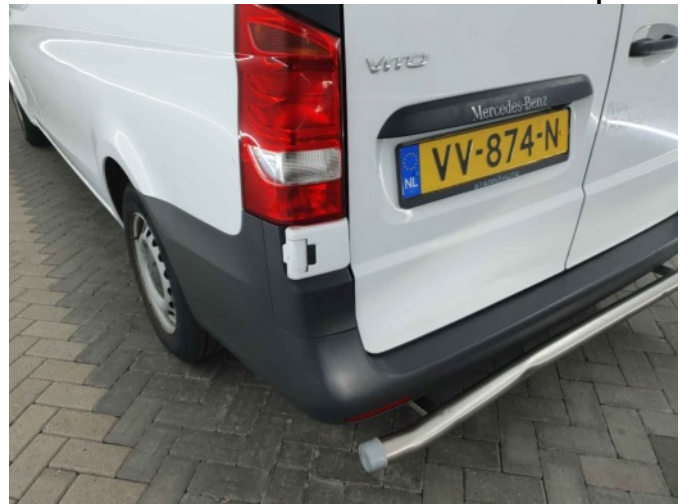
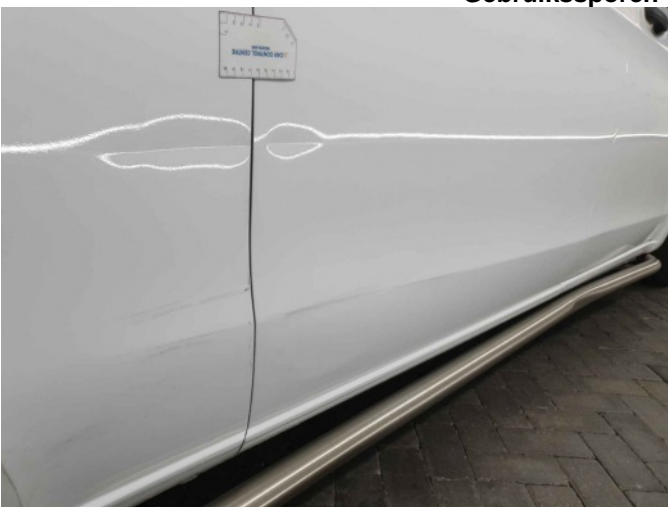
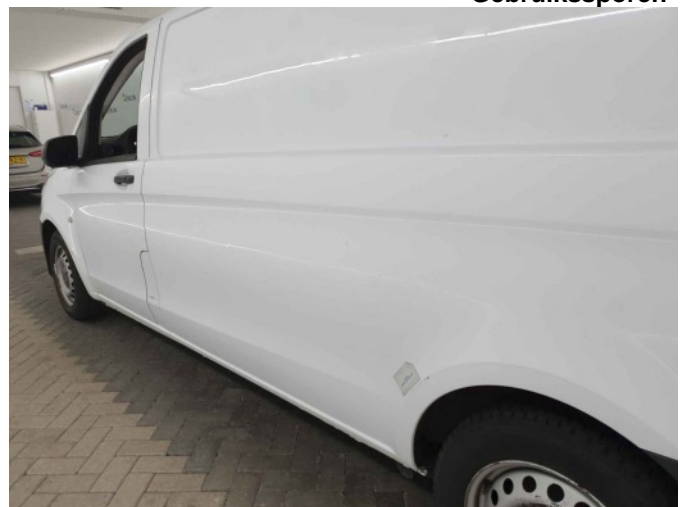
1.) diverse | Gebruikssporen

Gebruikssporen
