**Rapport nummer:** 0000000991007-NL170  
**Inspectie plaats:** ALMERE  
**Bezichtigingdatum:** 11.01.2023  
**Vlag :** ZL-673-R

#### Volkswagen Tiguan;Terreinwagen;Petrol;Manual;Grey

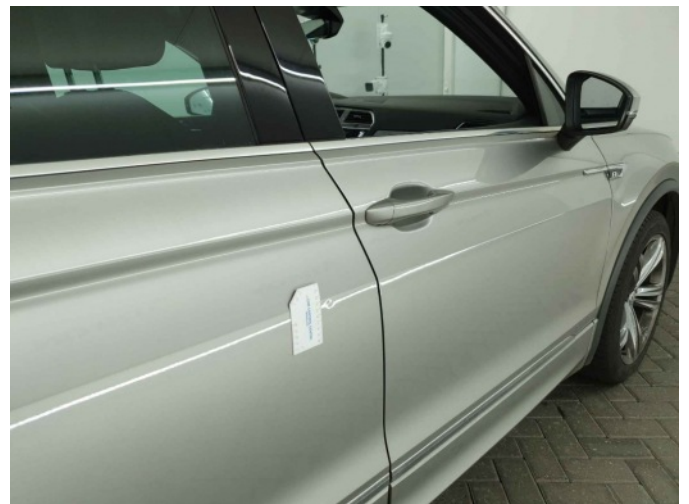
1. diverse

Gebruikssporen

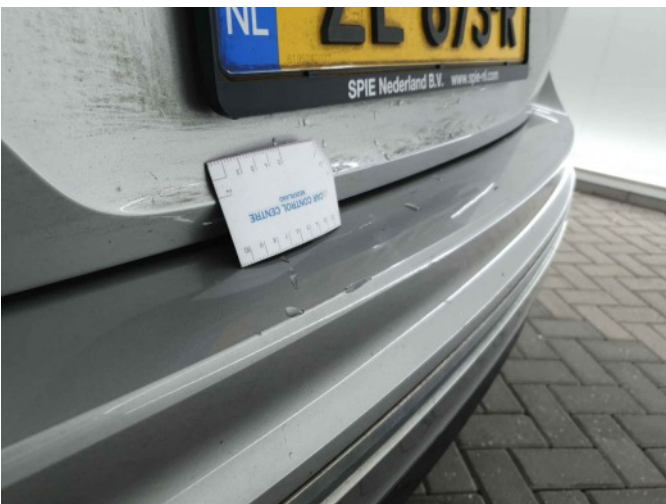
1. diverse

Gebruikssporen
