Rapport nummer: 0000000976634-NL170
Inspectie plaats: ALMERE
Bezichtigingdatum: 23.11.2022
Vlag : VS-049-P

Volkswagen Amarok;Pick-up;Diesel;Manual;

VIN:	WV1ZZZ2HZGH003235	Kilometerstand afgelezen:	144772 km
Eerste registratie / Bouwjaar:	08.01.2016 / 0	Bezichtigingdatum / -plaats:	23.11.2022 ALMERE
Voertuig type:	SUV	Voertuig type:	Hatchback
HSN/TSN:	null//null	Auto rookvrij:	ja
Conditie exterieur:	3 - Toestand bevredigend	Conditie interieur:	3 - Toestand bevredigend

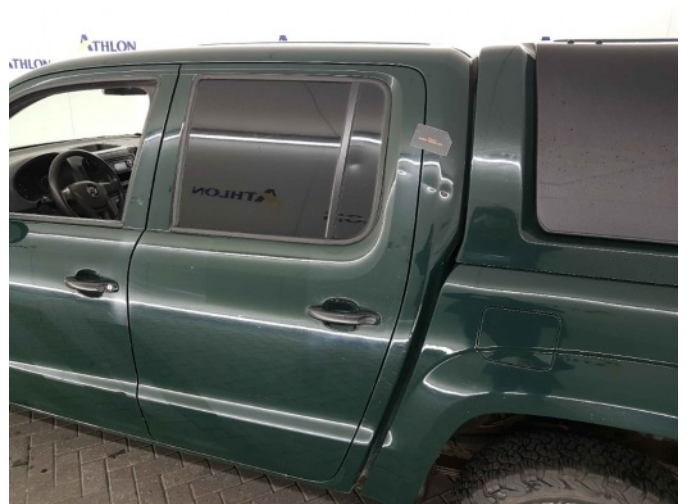
1. Portier achter - links

Deuk/Deuken

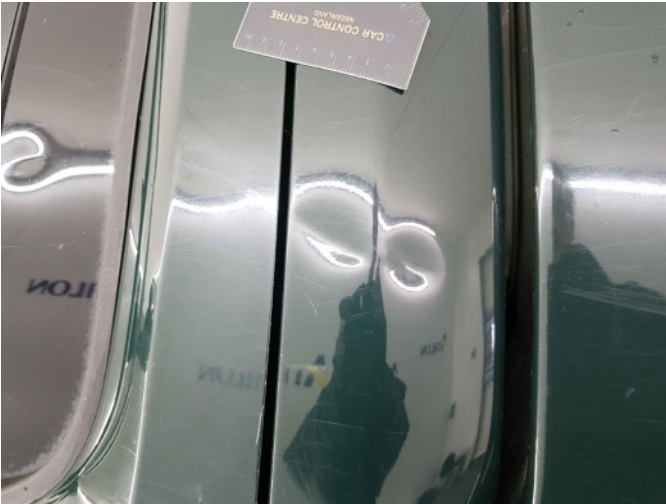
1. Portier achter - links

Deuk/Deuken

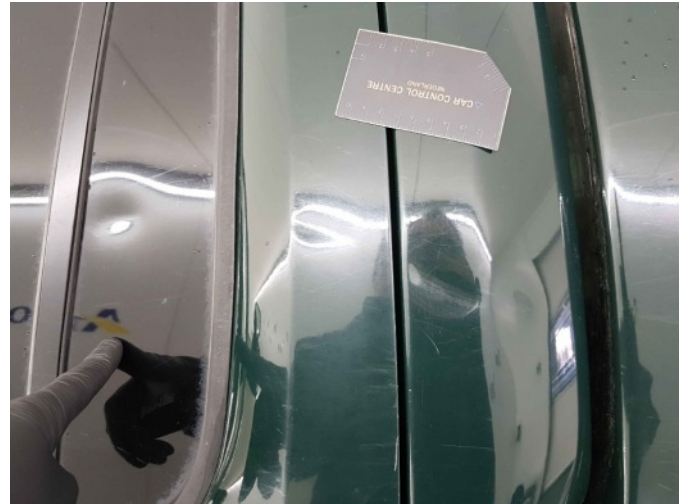
1. Portier achter - links

Deuk/Deuken

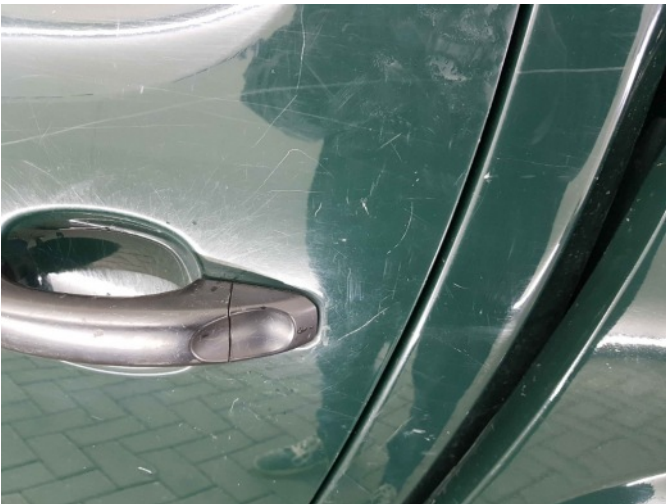
1. Portier achter - links

Deuk/Deuken

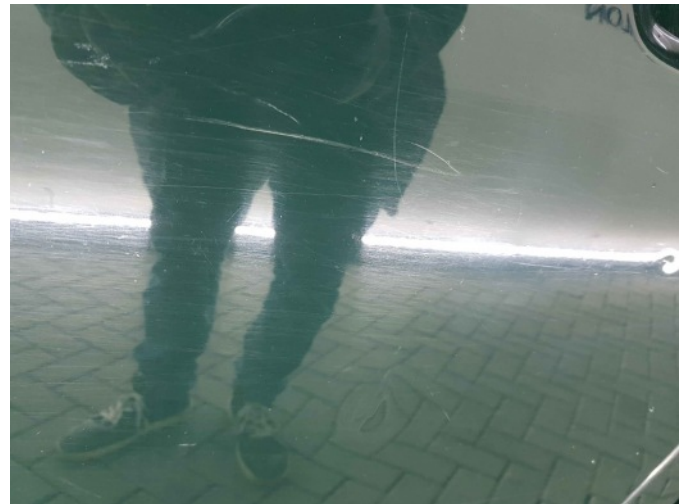
1. Portier achter - links

Deuk/Deuken

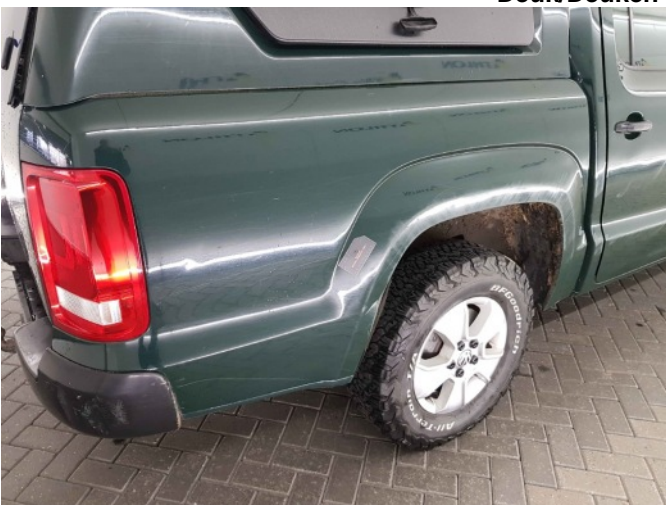
2. Zijwand - achter - rechts

Deuk/Deuken

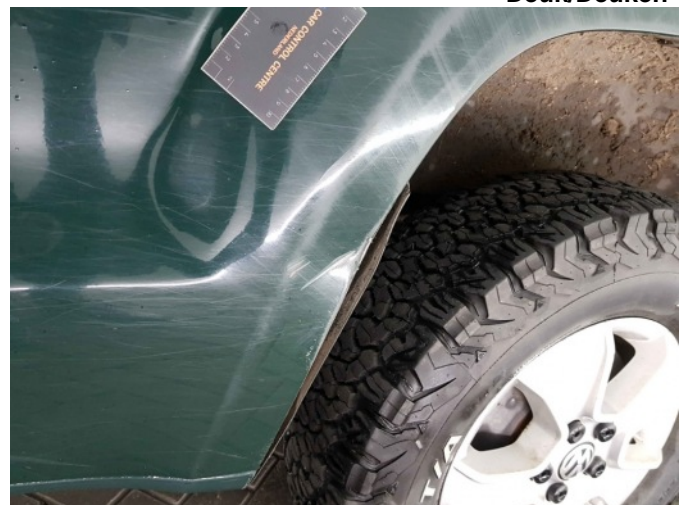
2. Zijwand - achter - rechts

Deuk/Deuken

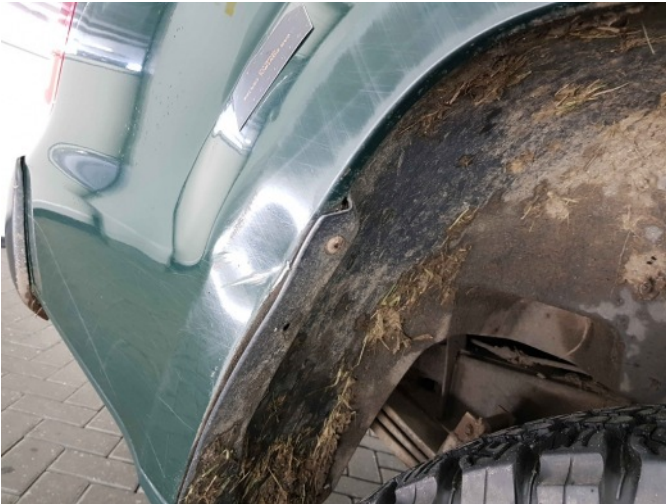
2. Zijwand - achter - rechts

Deuk/Deuken

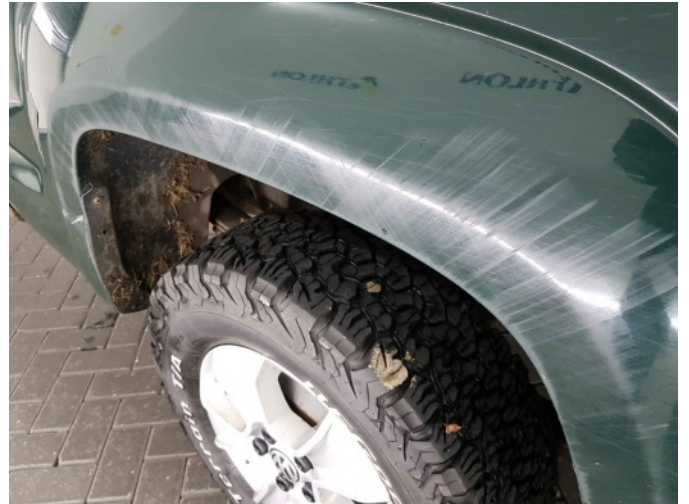
2. Zijwand - achter - rechts

Deuk/Deuken

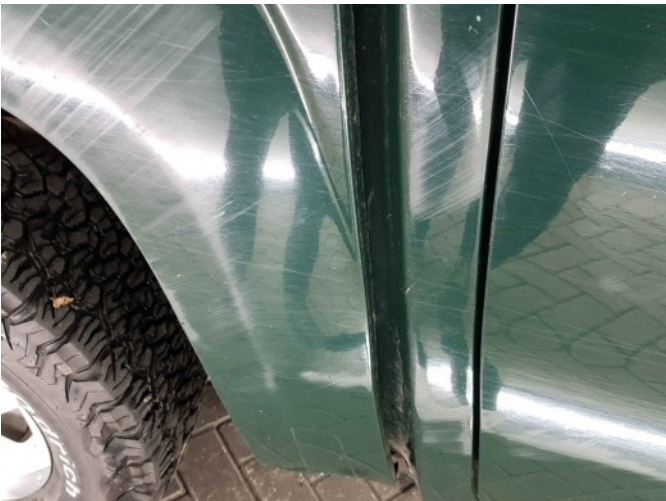
2. Zijwand - achter - rechts

Deuk/Deuken

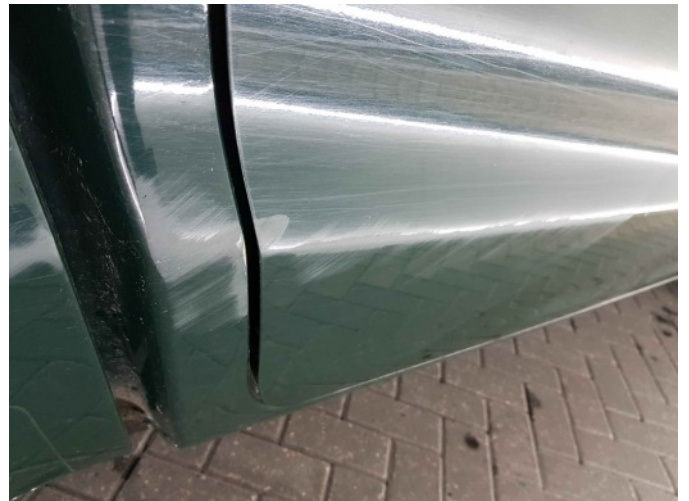
2. Zijwand - achter - rechts

Deuk/Deuken

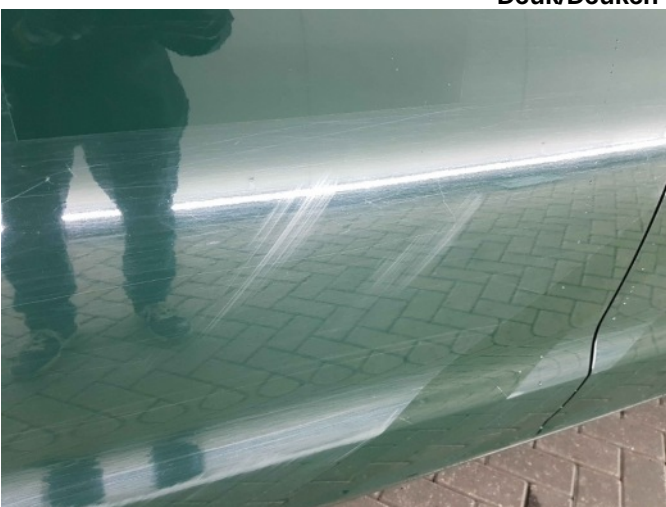
2. Zijwand - achter - rechts

Deuk/Deuken

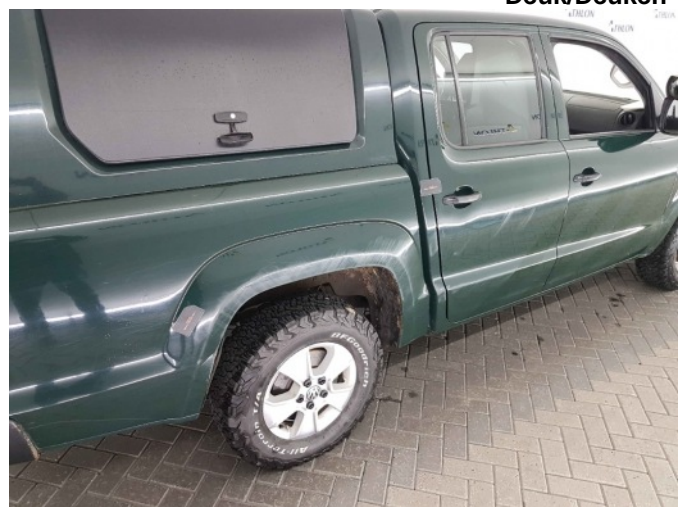
2. Zijwand - achter - rechts

Deuk/Deuken

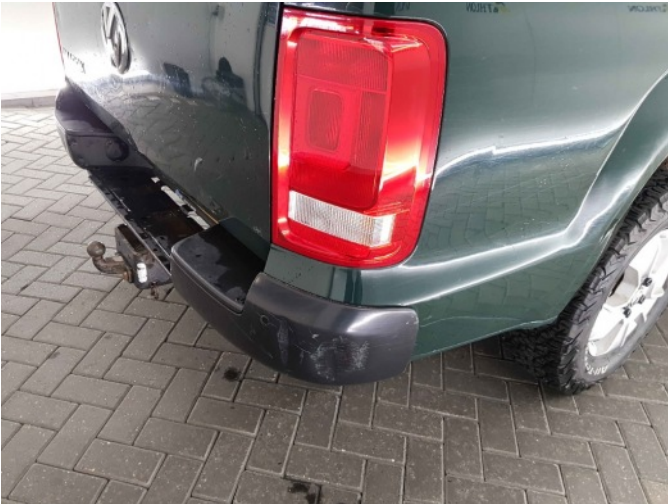
3. Achterbumper

Deuk/Deuken

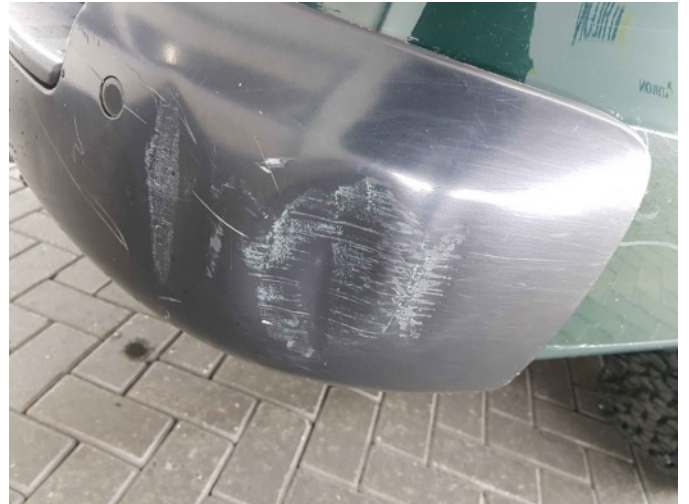
3. Achterbumper

Deuk/Deuken

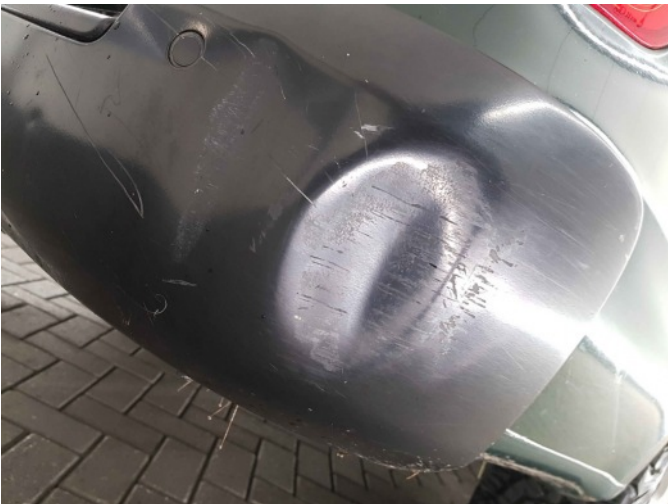
3. Achterbumper

Deuk/Deuken

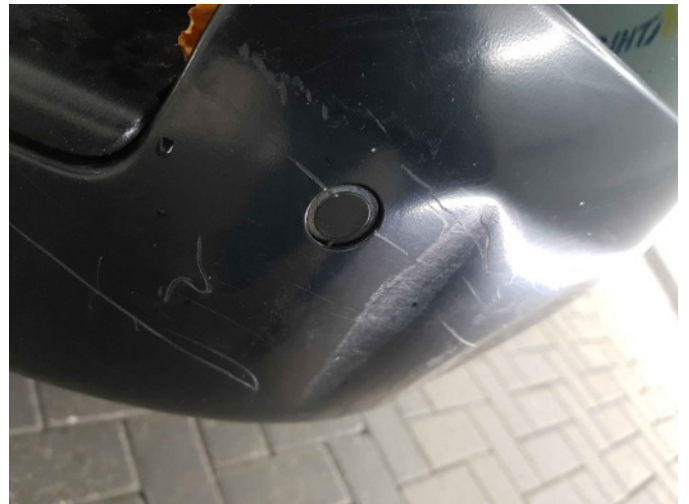
3. Achterbumper

Deuk/Deuken

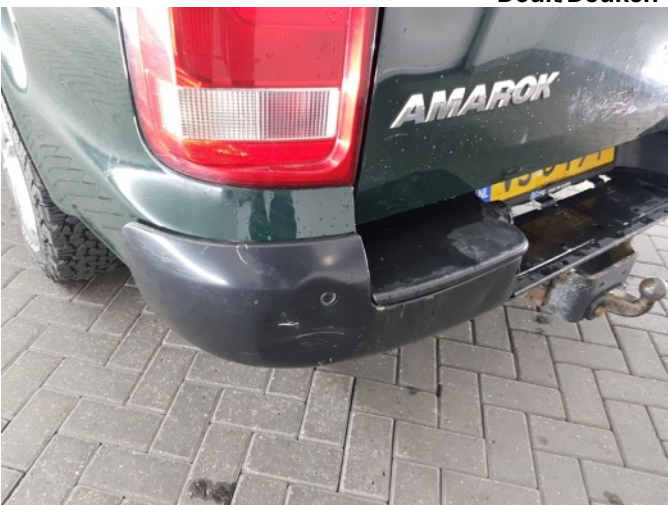
3. Achterbumper

Deuk/Deuken

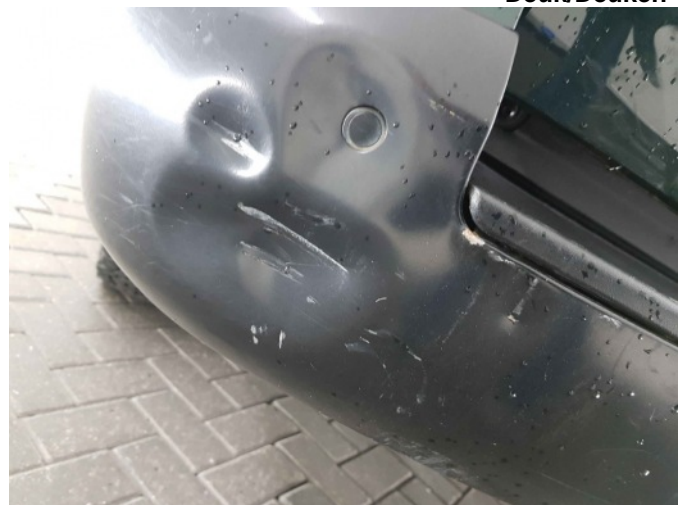
3. Achterbumper

Deuk/Deuken

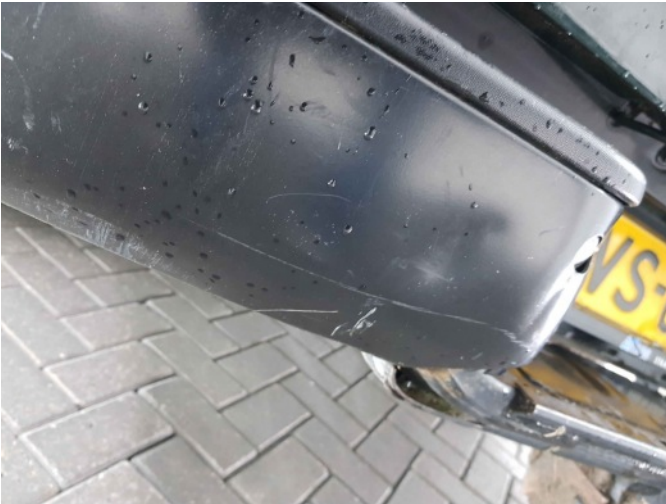
3. Achterbumper

Deuk/Deuken

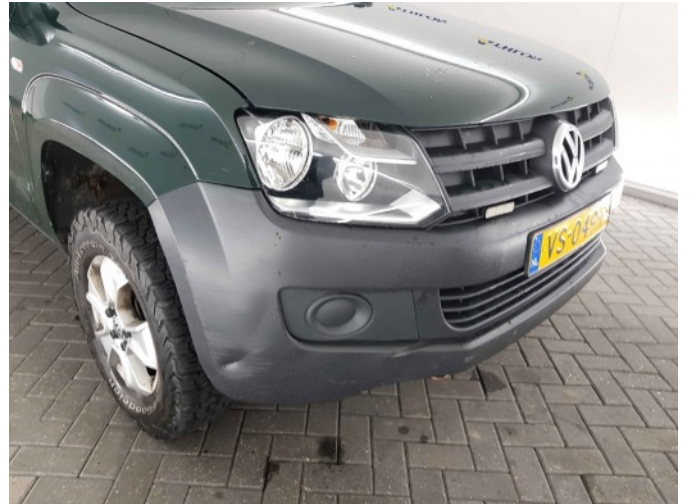
4. Voorbumper

Deuk/Deuken

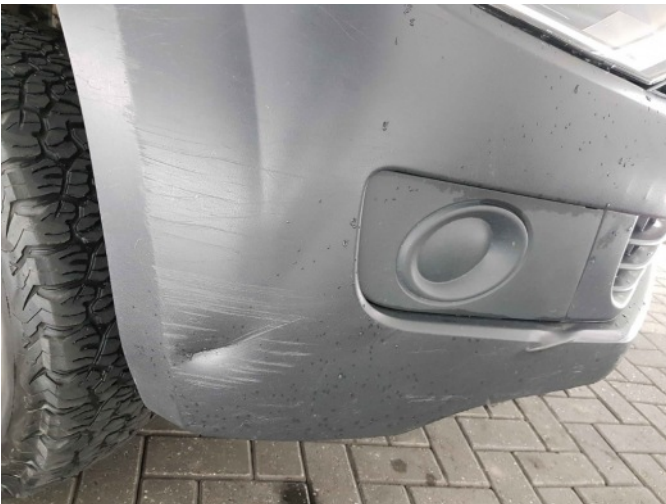
4. Voorbumper

Deuk/Deuken

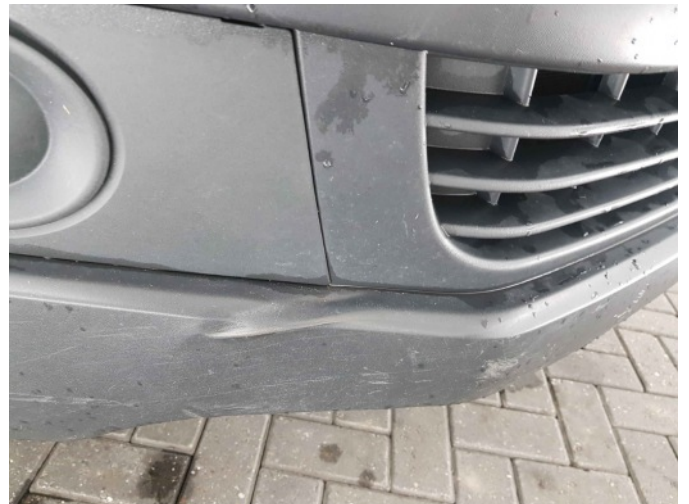
4. Voorbumper

Deuk/Deuken

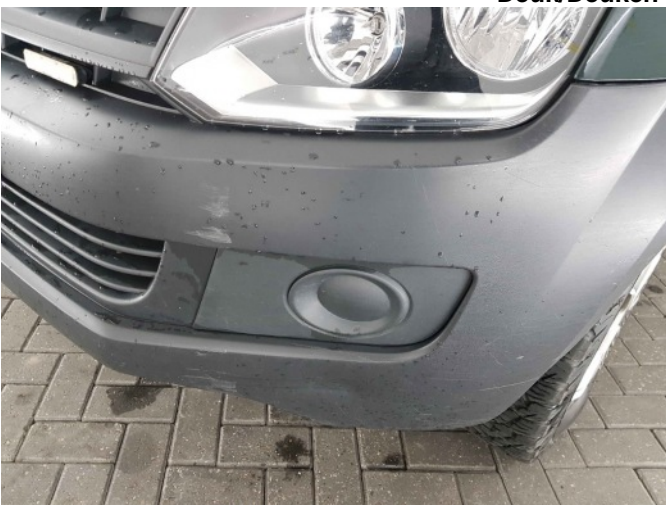
4. Voorbumper

Deuk/Deuken

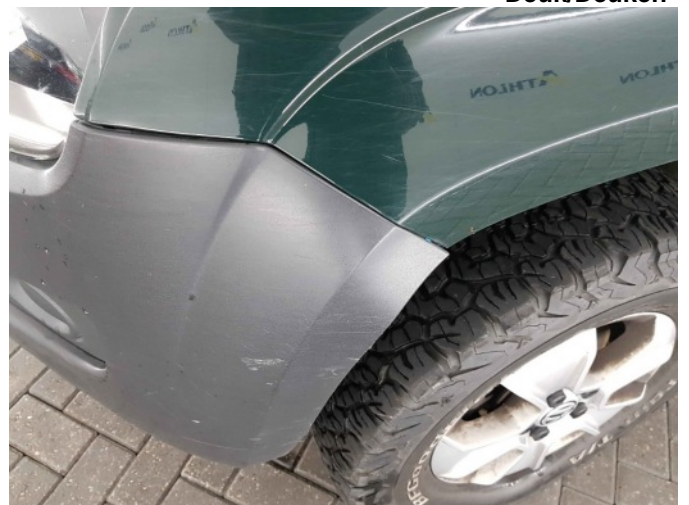
4. Voorbumper

Deuk/Deuken

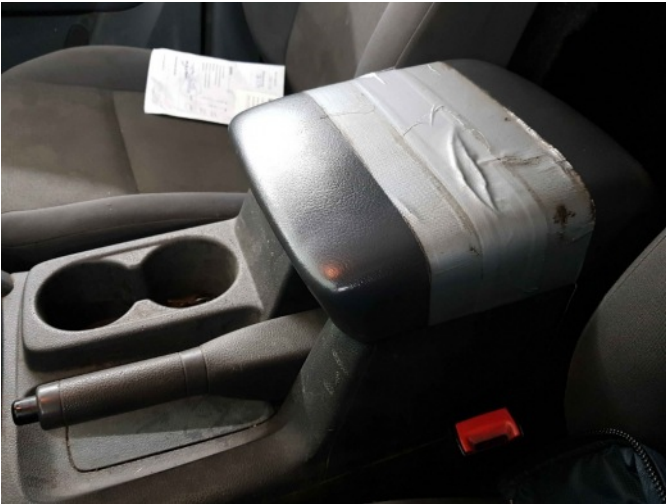
5. Diverse interieur schade

Beschadigd

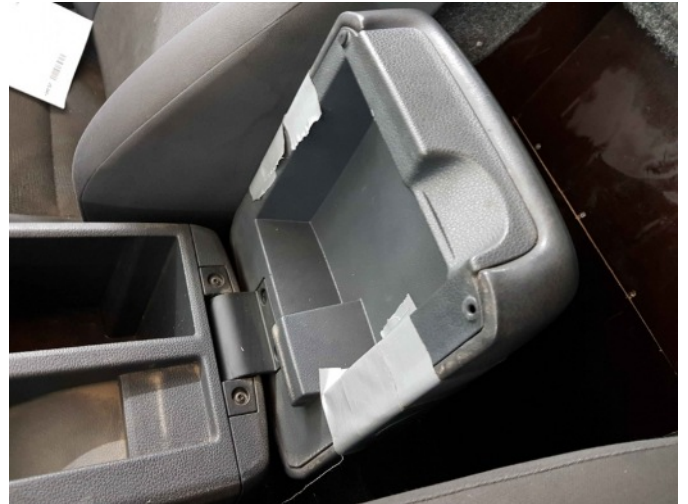
5. Diverse interieur schade

Beschadigd

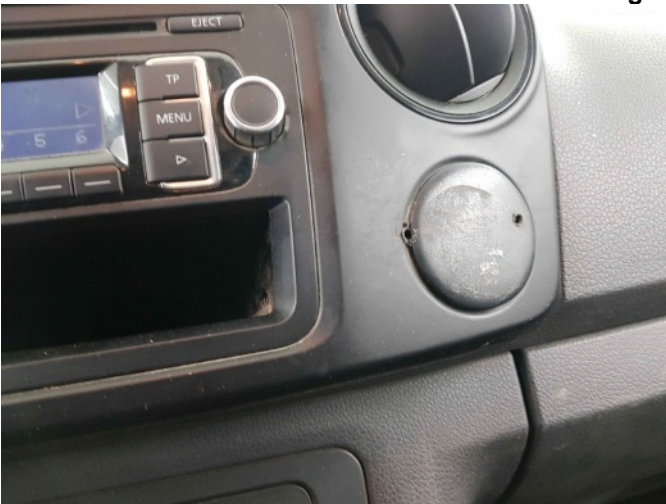
5. Diverse interieur schade

Beschadigd

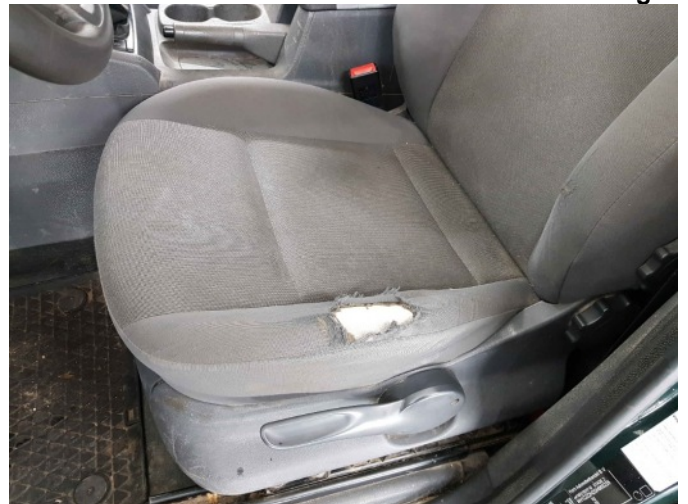
5. Diverse interieur schade

Beschadigd

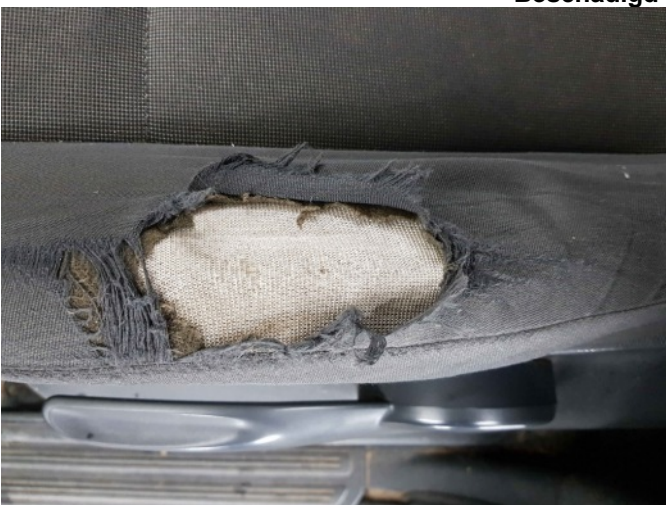
5. Diverse interieur schade

Beschadigd

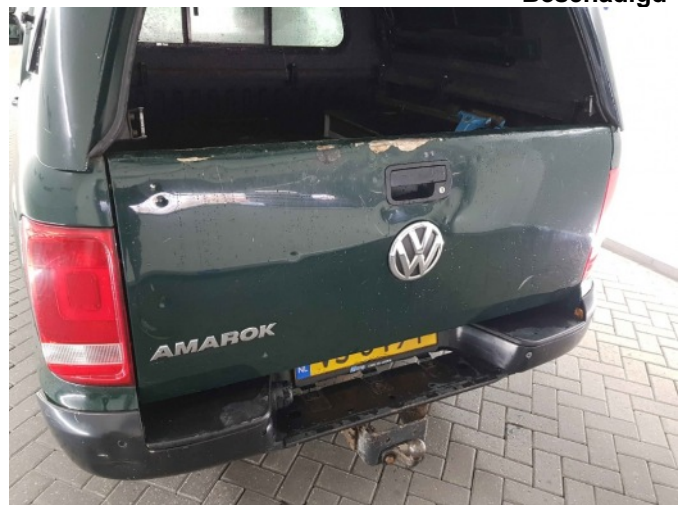
6. A Klep slot werkt niet vv

Beschadigd

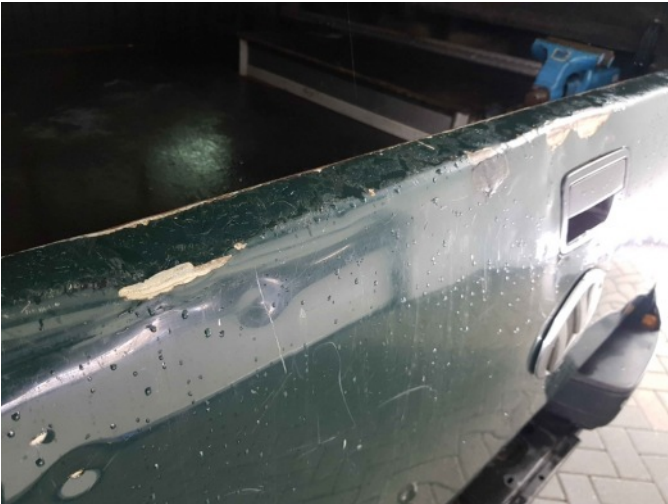
6. A Klep slot werkt niet vv

Beschadigd

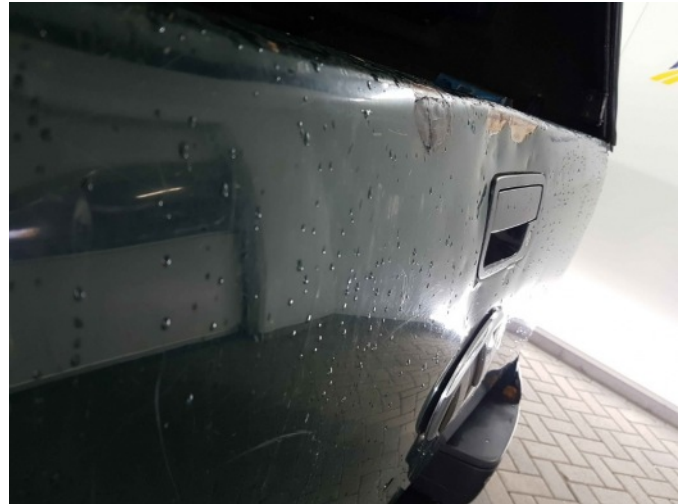
6. A Klep slot werkt niet vv

Beschadigd

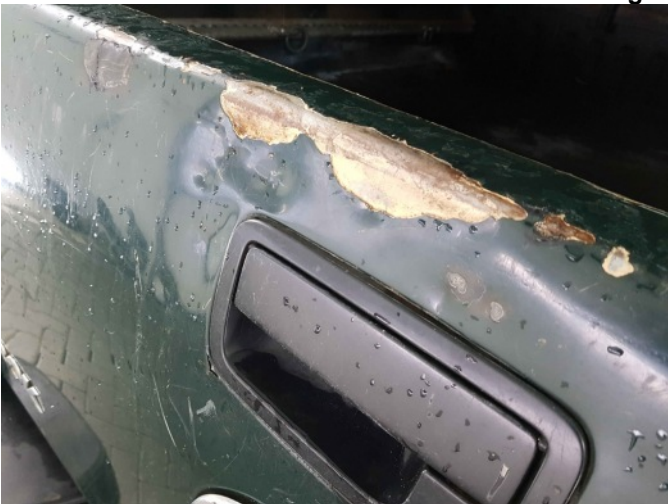
6. A Klep slot werkt niet vv

Beschadigd

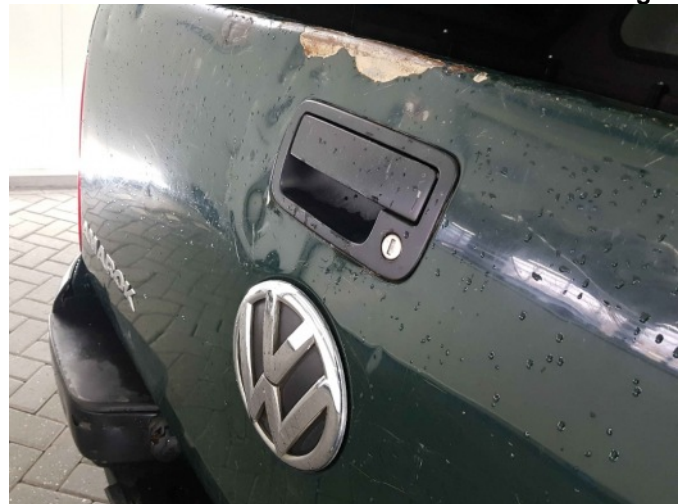
6. A Klep slot werkt niet vv

Beschadigd

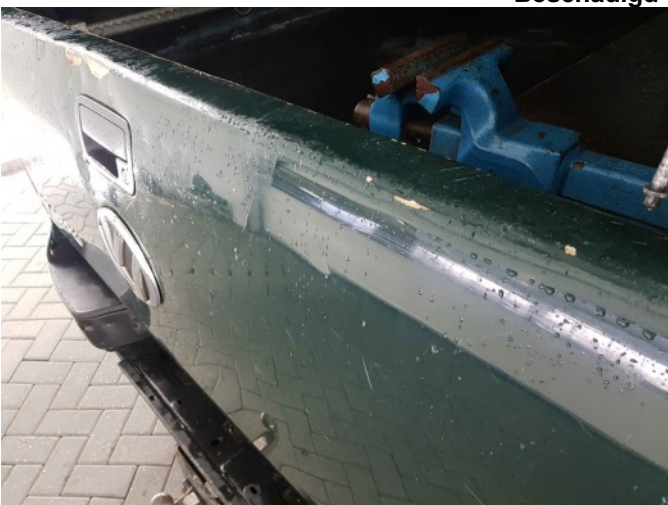
6. A Klep slot werkt niet vv

Beschadigd

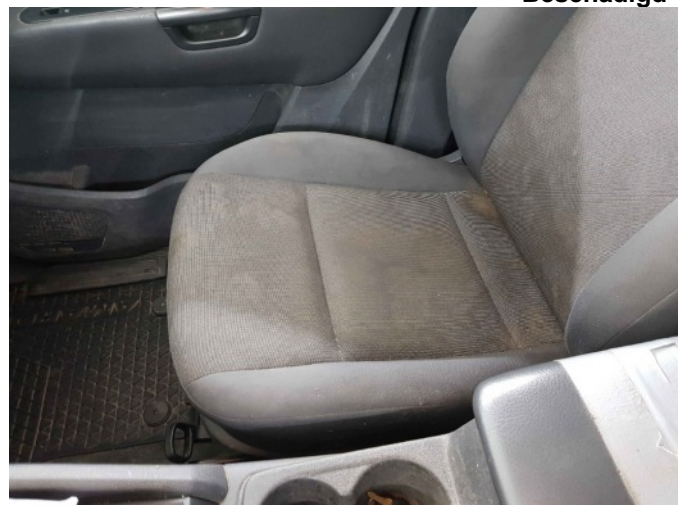
7. Diverse

Gebruikssporen

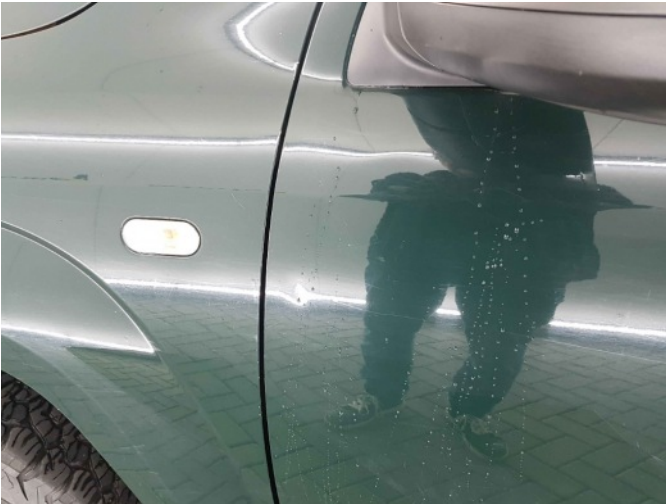
7. Diverse

Gebruikssporen

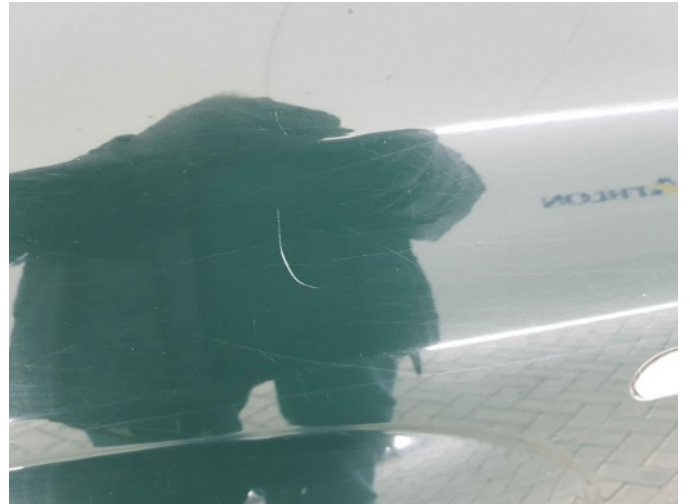
7. Diverse

Gebruikssporen

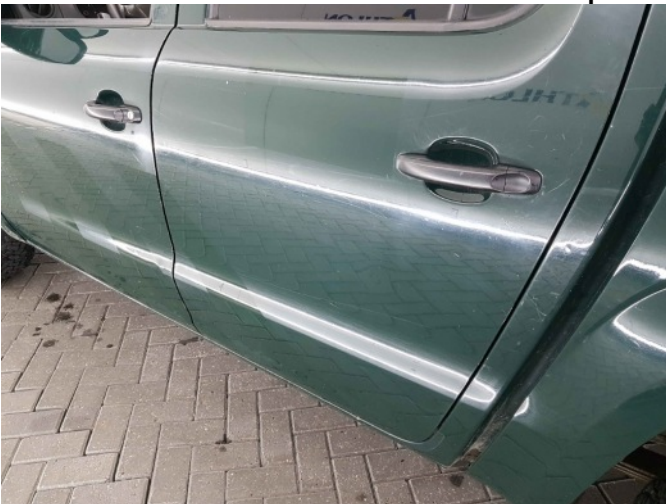
7. Diverse

Gebruikssporen

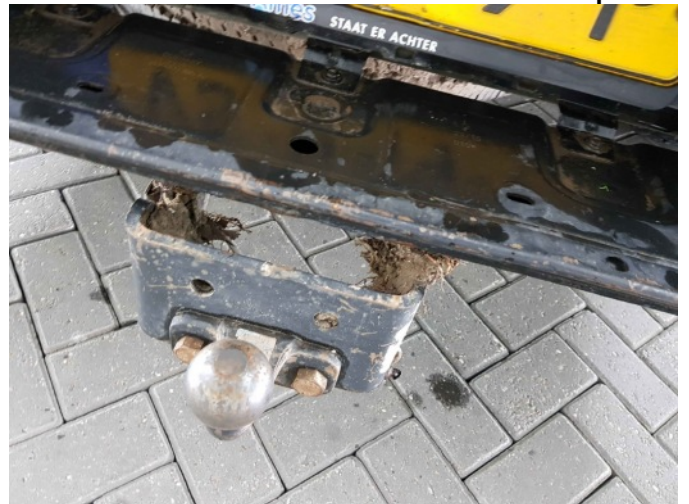
7. Diverse

Gebruikssporen

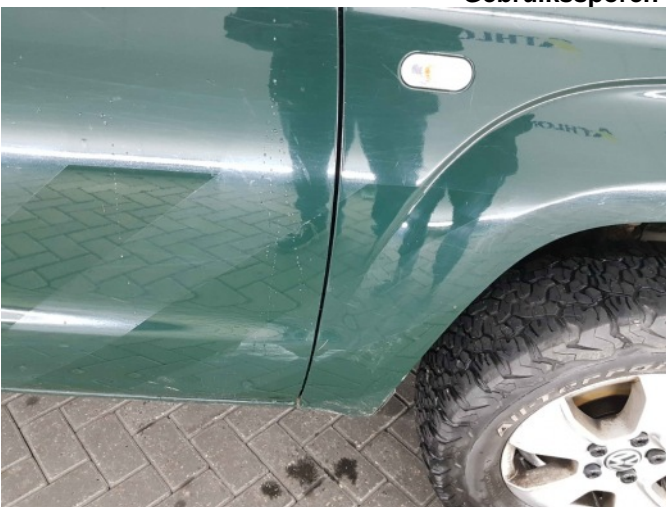
7. Diverse

Gebruikssporen

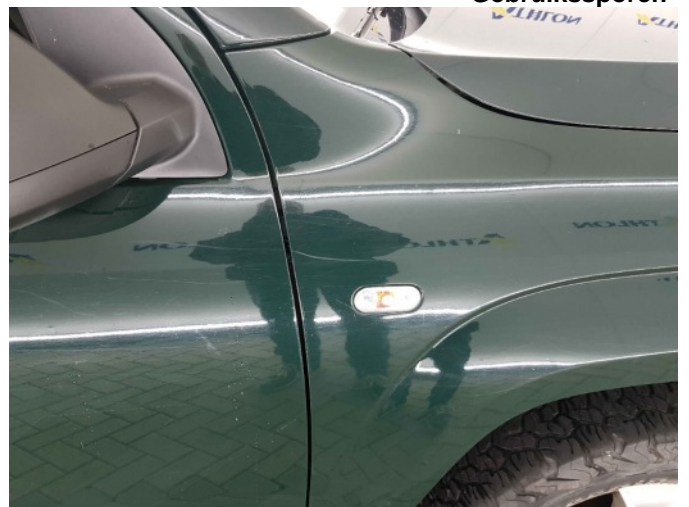
7. Diverse

Gebruikssporen

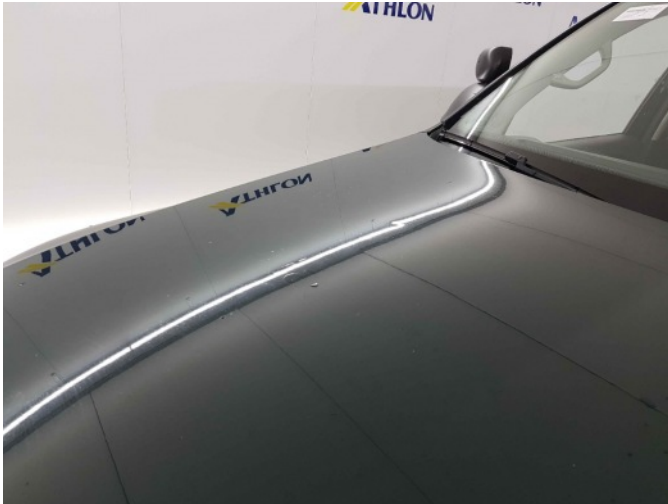
7. Diverse

Gebruikssporen

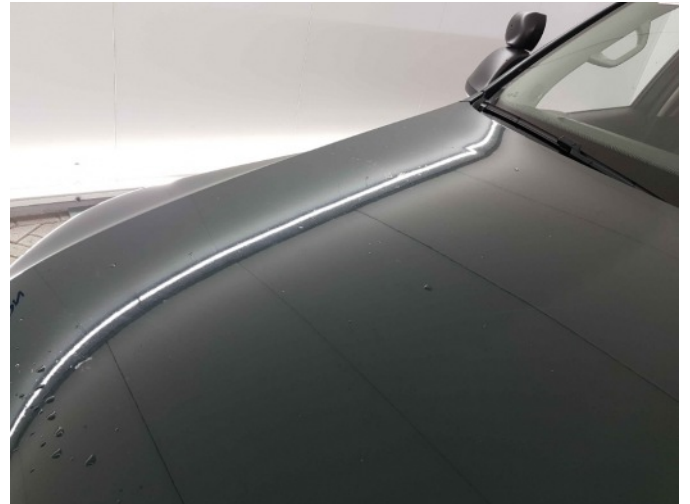
7. Diverse

Gebruikssporen
