**Rapport nummer:** 0000000992574-NL170  
**Inspectie plaats:** ALMERE  
**Bezichtigingdatum:** 12.01.2023  
**Vlag :** XB-063-P

##### Mercedes C-Klasse Estate;Hatchback;Petrol;Automatic;Grey

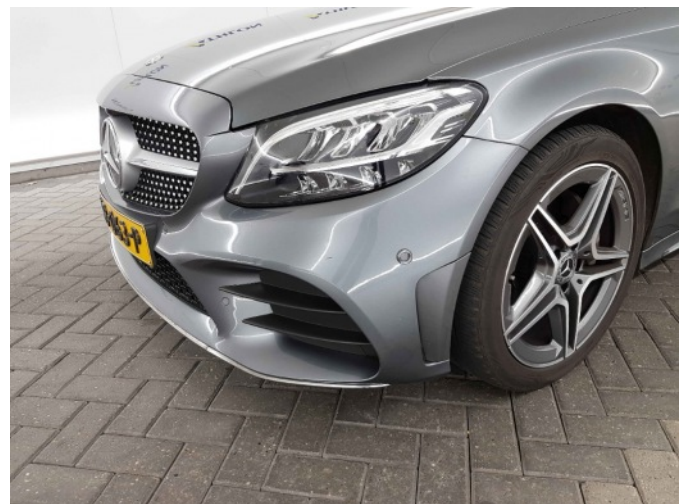
1. Diverse

#### 1.) Diverse | Gebruikssporen

Vloeistof lekkage : in orde; Instrumentenpaneel: in orde; Remssysteem: in orde; Koppeling: in orde; Motor: in orde;  
 Veersysteem: in orde; Stuurinrichting: in orde; Transmissie: in orde; Conditie interieur: 2 - Toestand goed;

Gebruikssporen
