Rapport nummer: 0000000985933-NL170
Inspectie plaats: ALMERE
Bezichtigingdatum: 12.01.2023
Vlag : V-789-BL

Renault Megane VAN;Hatchback;Diesel;Manual;Off White

| VIN: | VF1KZ890H55424949 | Kilometerstand afgelezen: | 92278 km |

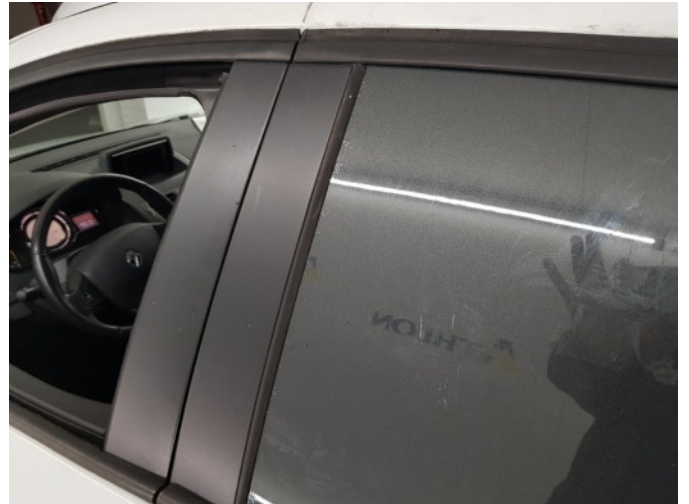
1. Ontsticker schade

Gebruikssporen

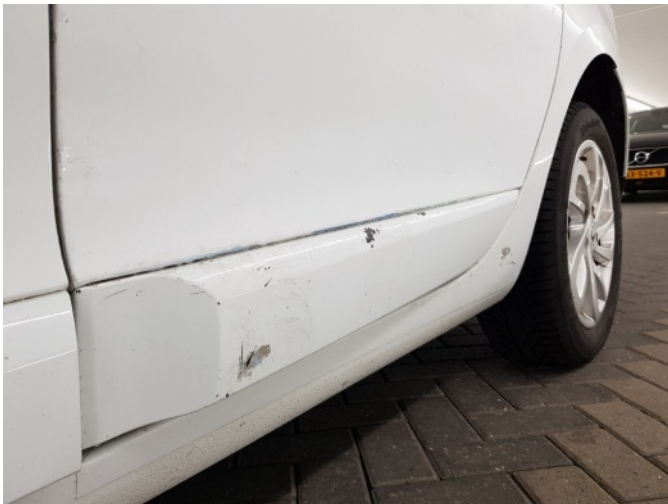
1. Ontsticker schade

Gebruikssporen

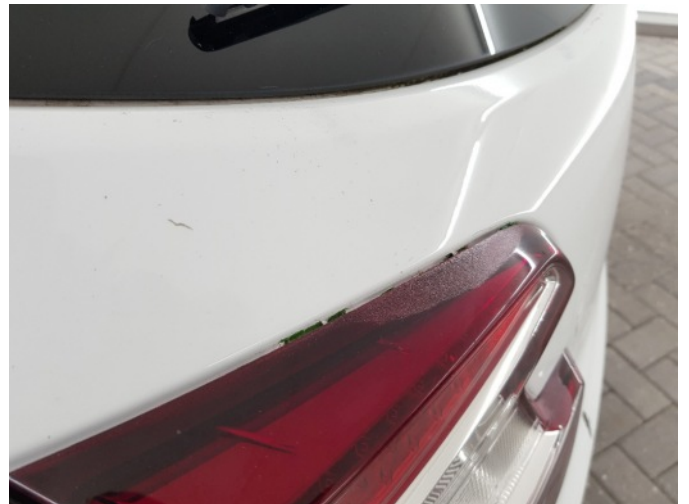
1. Ontsticker schade

Gebruikssporen

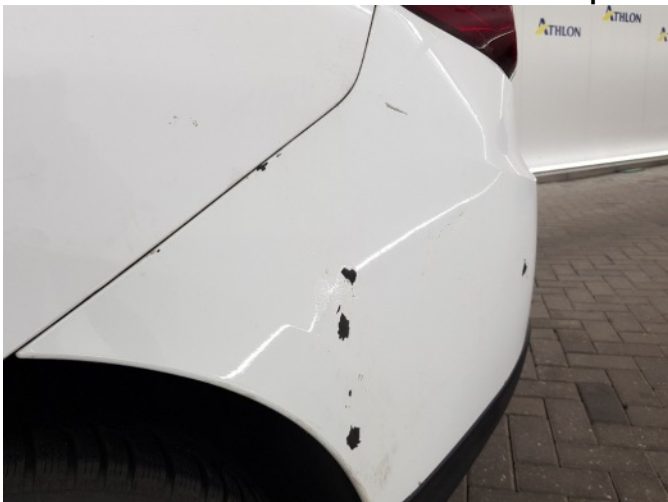
1. Ontsticker schade

Gebruikssporen

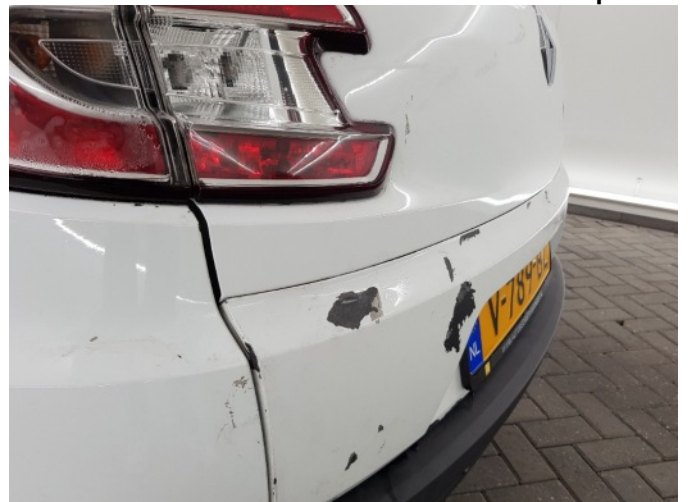
1. Ontsticker schade

Gebruikssporen

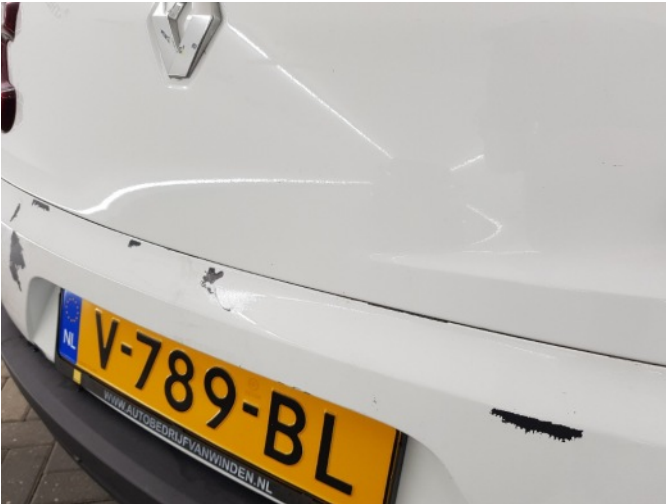
1. Ontsticker schade

Gebruikssporen

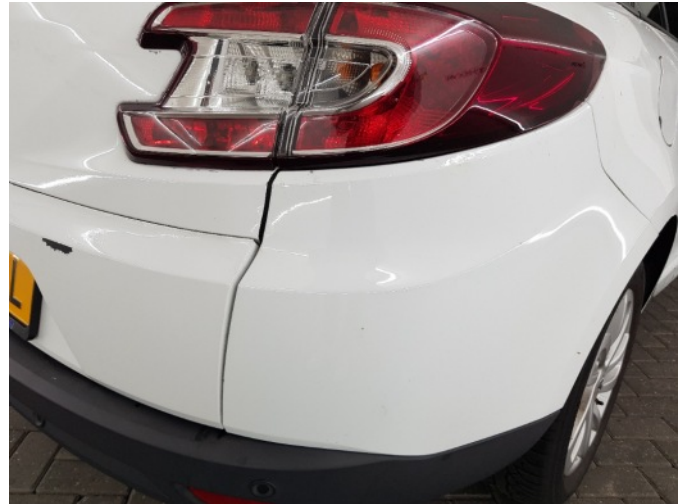
1. Ontsticker schade

Gebruikssporen

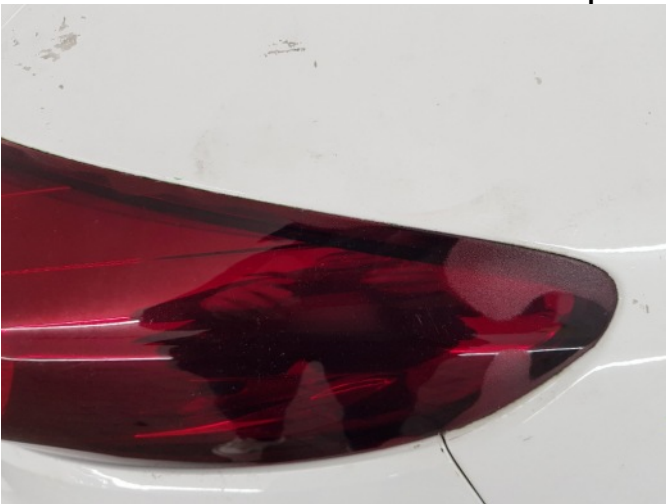
1. Ontsticker schade

Gebruikssporen

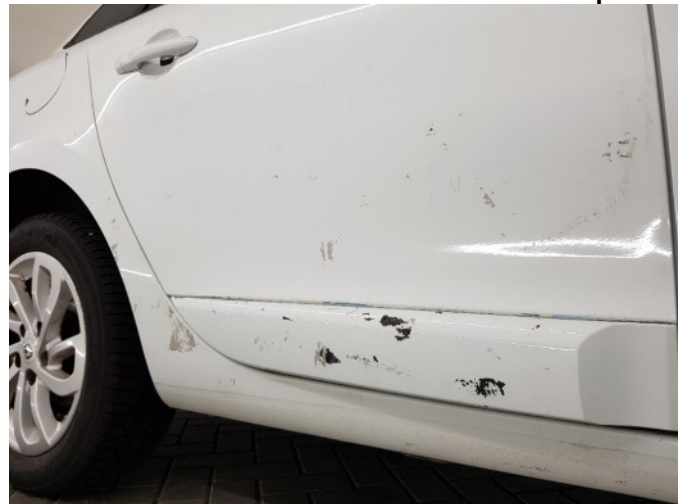
1. Ontsticker schade

Gebruikssporen

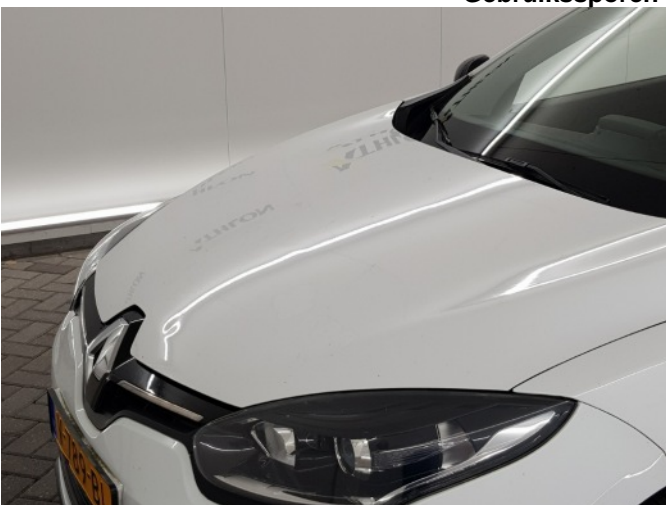
1. Ontsticker schade

Gebruikssporen
