Rapport nummer: 0000000994475-NL170
Inspectie plaats: almere
Bezichtigingdatum: 18.01.2023
Vlag : VX-813-X

Mercedes Vito GB;Bestelauto;Diesel;Automatic;White

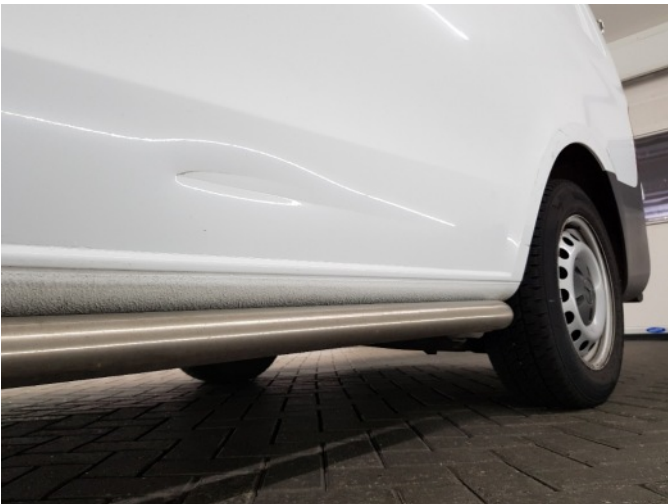
1. Diverse

Gebruikssporen

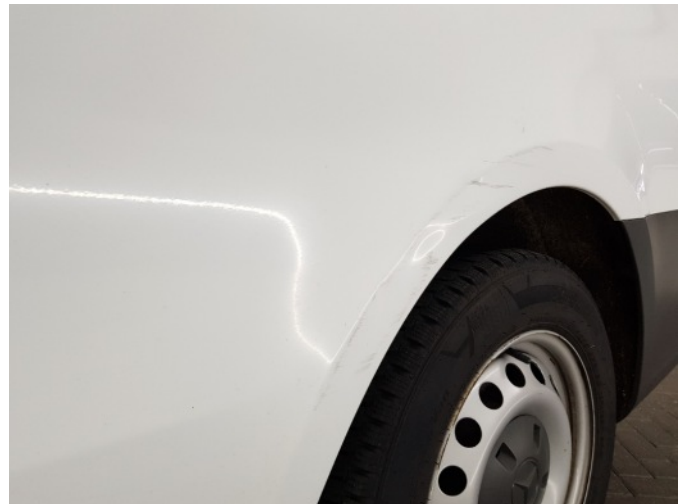
1. Diverse

Gebruikssporen

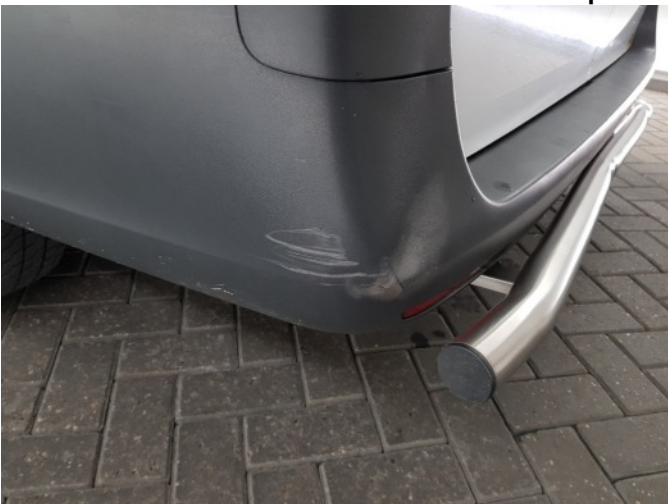
1. Diverse

Gebruikssporen

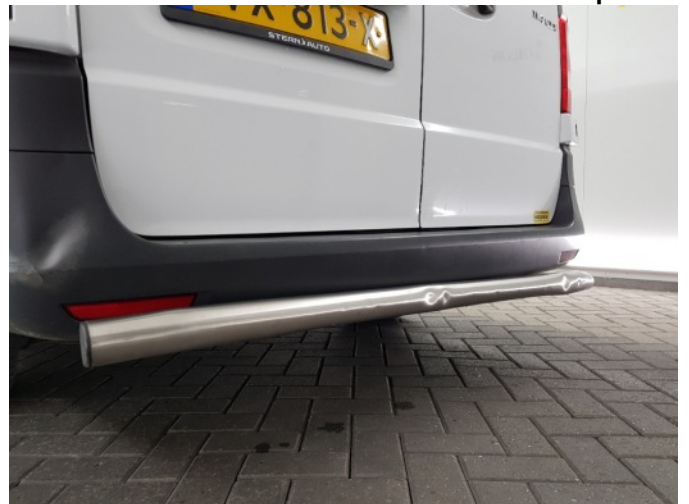
1. Diverse

Gebruikssporen

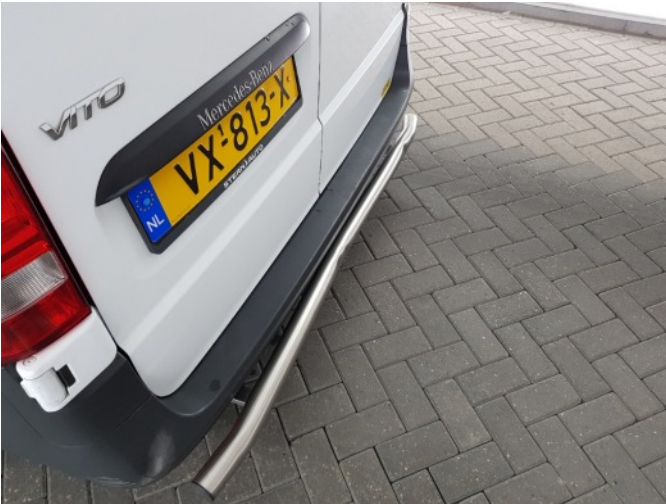
1. Diverse

Gebruikssporen

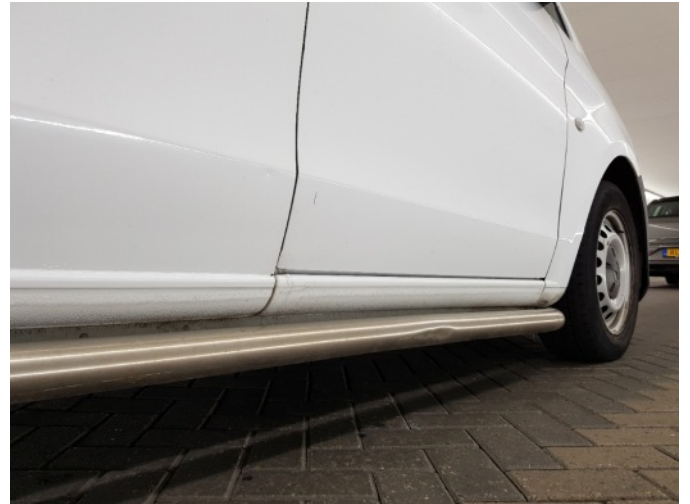
1. Diverse

Gebruikssporen
