**Rapport nummer:** 0000000981112-NL170  
**Inspectie plaats:** ALMERE  
**Bezichtigingdatum:** 06.12.2022  
**Vlag :** RH-977-X

#### Opel Ampera-E; Hatchback; Electric; Automatic; Grey

#### Raming van de schade

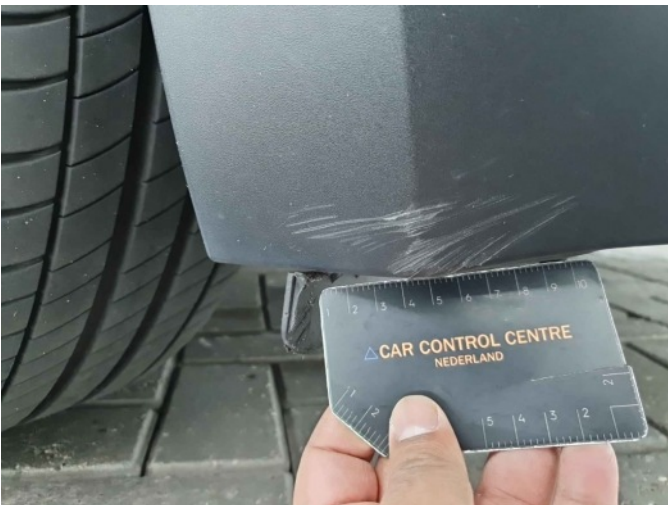
1. Voorspoiler

- 1.) Voorspoiler | Schaafplek
- 2.) diverse | Gebruikssporen

Schaafplek

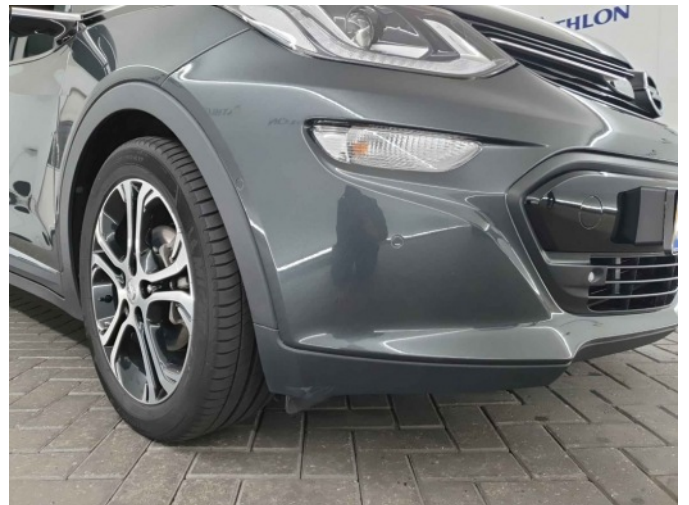
1. Voorspoiler

Schaafplek

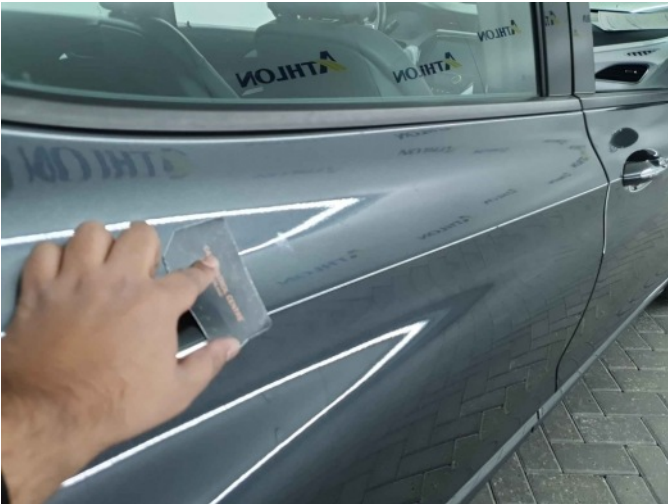
2. diverse

**Gebruikssporen**
