**Rapport nummer:** 0000000973320-NL170  
**Inspectie plaats:** ALMERE  
**Bezichtigingdatum:** 30.11.2022  
**Vlag :** G-990-XT

##### **Mercedes E-Klasse Estate;Hatchback;Diesel;Automatic;**

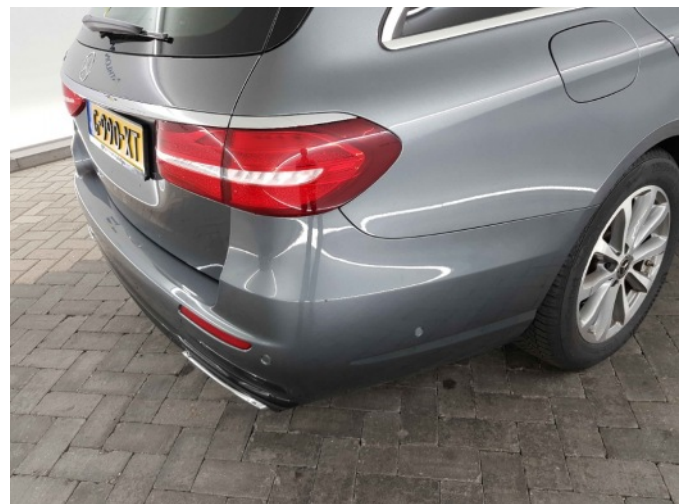
1. Diverse

Gebruikssporen

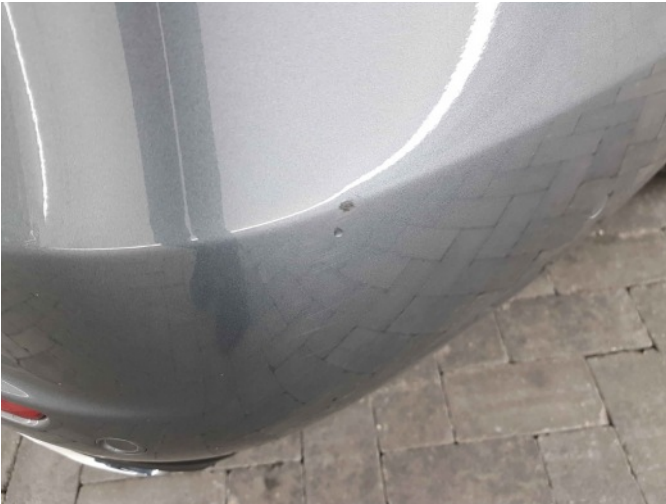
1. Diverse

**Gebruikssporen**

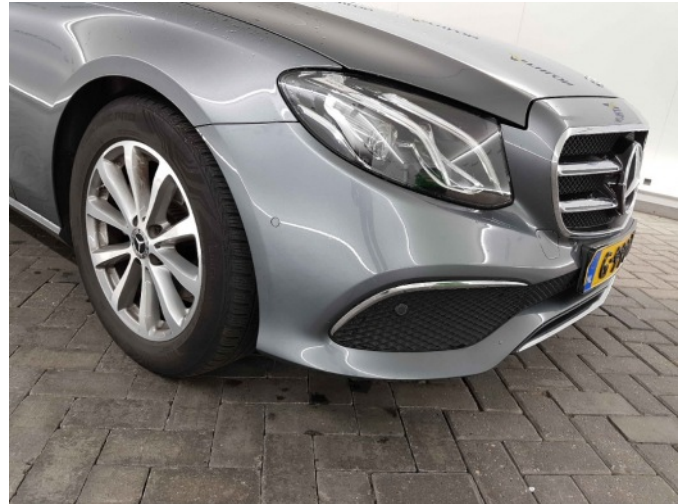
1. Diverse

**Gebruikssporen**

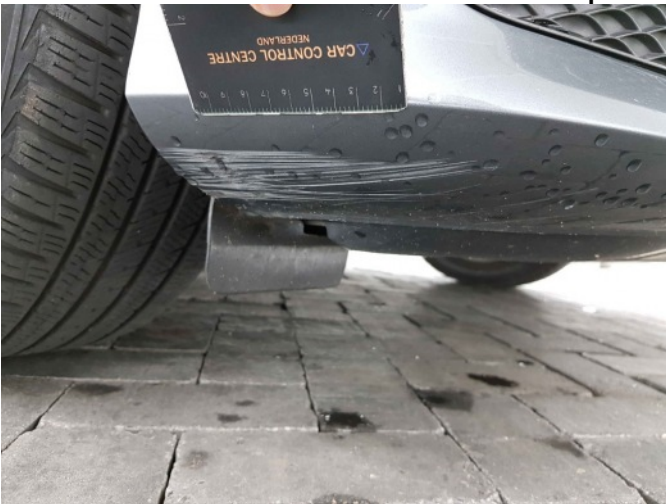
1. Diverse

**Gebruikssporen**
