**Rapport nummer:** 0000000991236-NL170  
**Inspectie plaats:** ALMERE  
**Bezichtigingdatum:** 05.01.2023  
**Vlag :** SG-971-N

##### **Ford Focus hatchback;Hatchback;Petrol;Manual;**

| VIN: | <b>WF05XXGCC5JS79232</b> | Kilometerstand afgelezen: | <b>139714 km</b> |

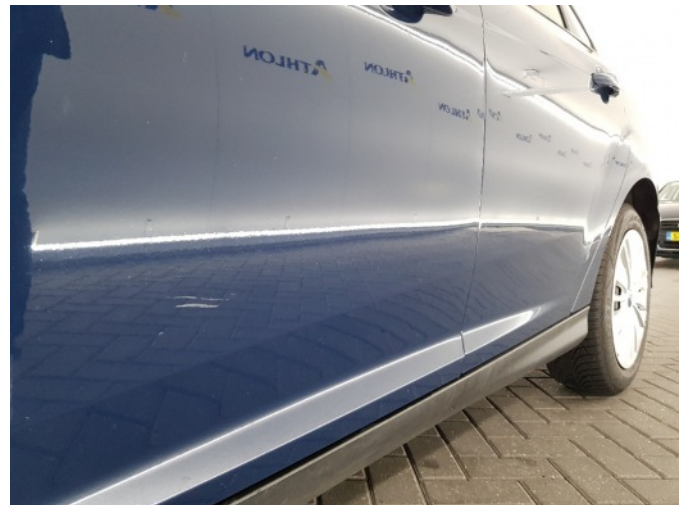
1. Diverse

Gebruikssporen
