Rapport nummer: 0000000982033-NL170
Inspectie plaats: ALMERE
Bezichtigingdatum: 02.12.2022
Vlag : RL-922-H

Opel Astra Sports Tourer;Hatchback;Diesel;Manual;Grey

VIN:	W0VBE8EL7J8021092	Kilometerstand afgelezen:	124967 km
Eerste registratie / Bouwjaar:	03.01.2018 / 0	Bezichtigingdatum / -plaats:	02.12.2022 ALMERE
Voertuig type:	Personenauto	Voertuig type:	Stationwagen
HSN/TSN:	null//null	Auto rookvrij:	ja
Conditie exterieur:	2 - Toestand goed	Conditie interieur:	3 - Toestand bevredigend

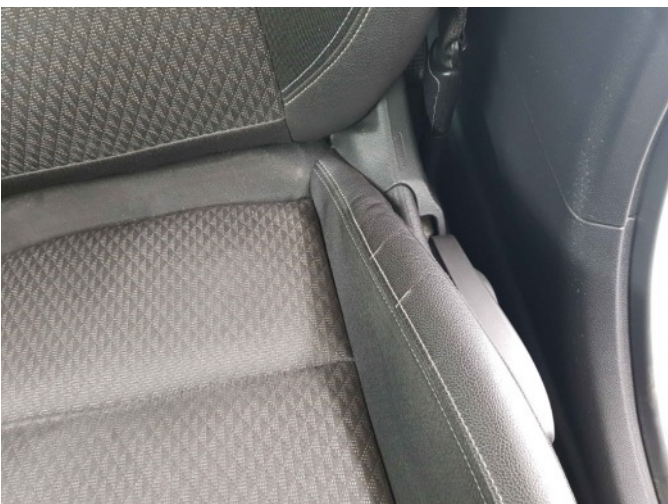
1. Diverse

Gebruikssporen

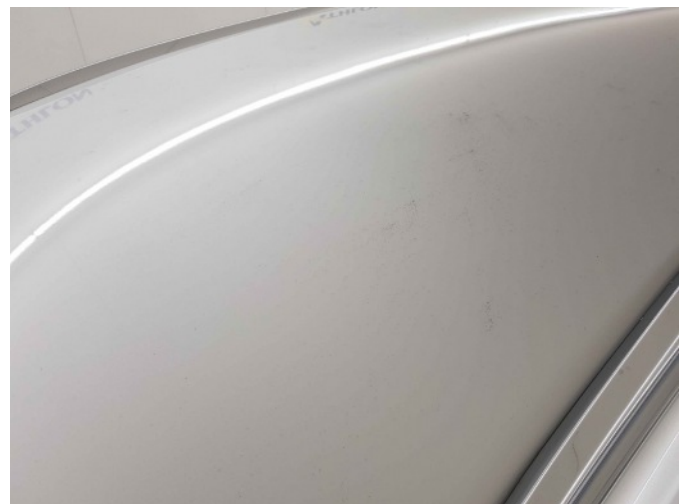
1. Diverse

Gebruikssporen

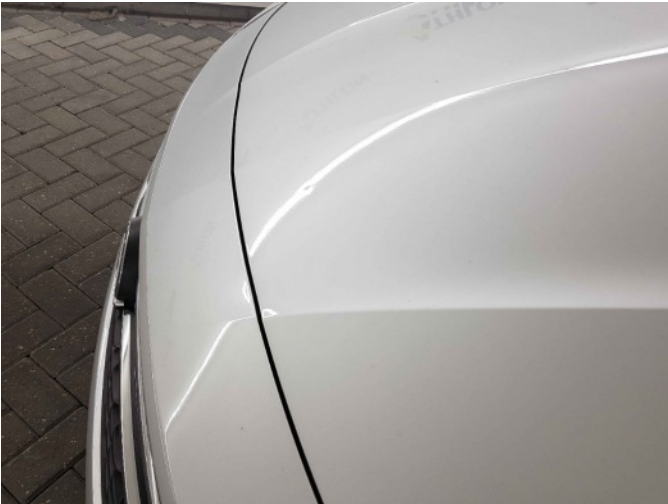
1. Diverse

Gebruikssporen

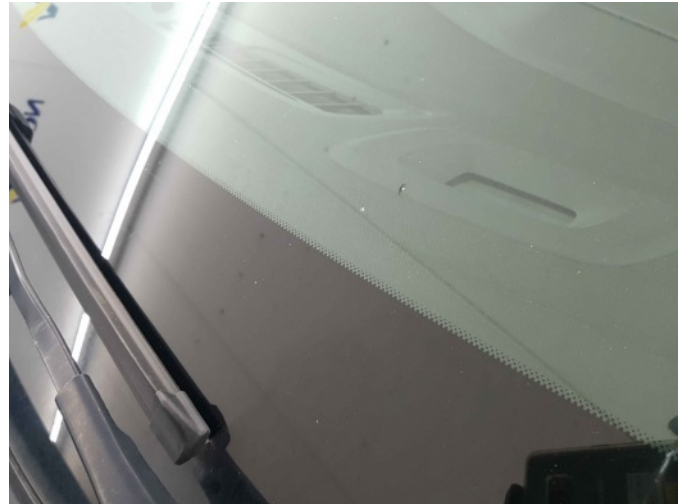
1. Diverse

Gebruikssporen

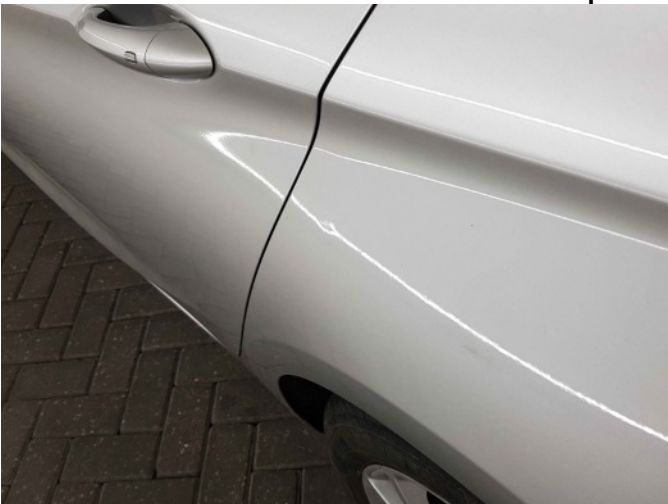
1. Diverse

Gebruikssporen

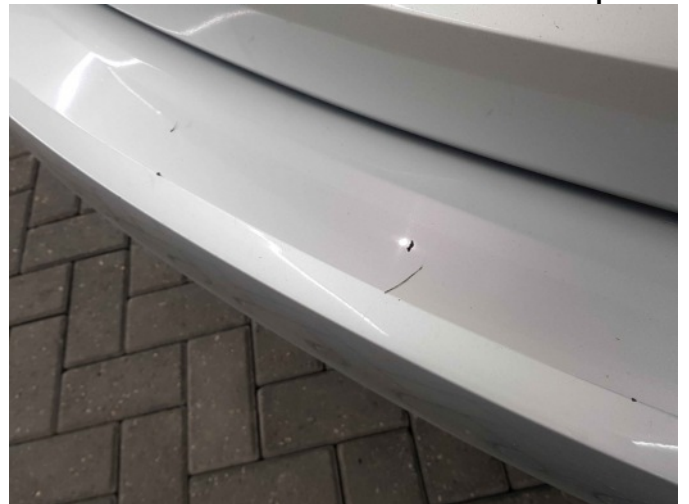
1. Diverse

Gebruikssporen

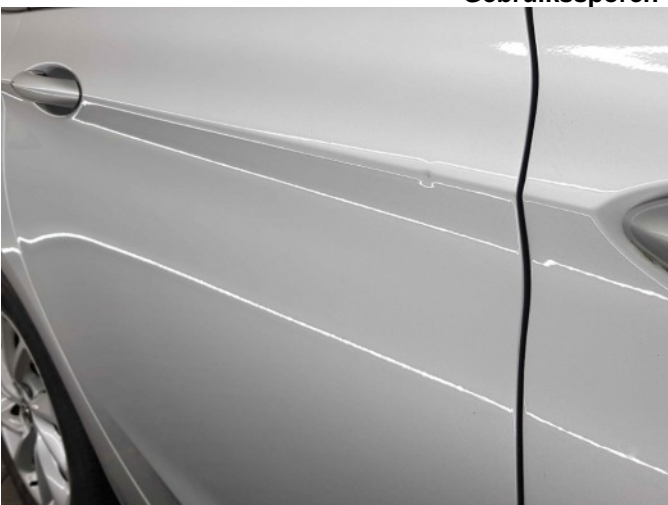
1. Diverse

Gebruikssporen
