**Rapport nummer:** 0000000978268-NL170  
**Inspectie plaats:** ALMERE  
**Bezichtigingdatum:** 28.11.2022  
**Vlag :** ND-926-B

**Opel Astra Sports Tourer;Hatchback;Diesel;Manual;Black**

VIN:	<b>W0LBE8EL4H8037429</b>	Kilometerstand afgelezen:	<b>163070 km</b>
Eerste registratie / Bouwjaar:	<b>23.01.2017 / 0</b>	Bezichtigingdatum / -plaats:	<b>28.11.2022 ALMERE</b>
Voertuig type:	<b>Personenauto</b>	Voertuig type:	<b>Stationwagen</b>
HSN/TSN:	<b>null//null</b>	Auto rookvrij:	<b>ja</b>
Conditie exterieur:	<b>4 - Toestand matig</b>	Conditie interieur:	<b>3 - Toestand bevredigend</b>

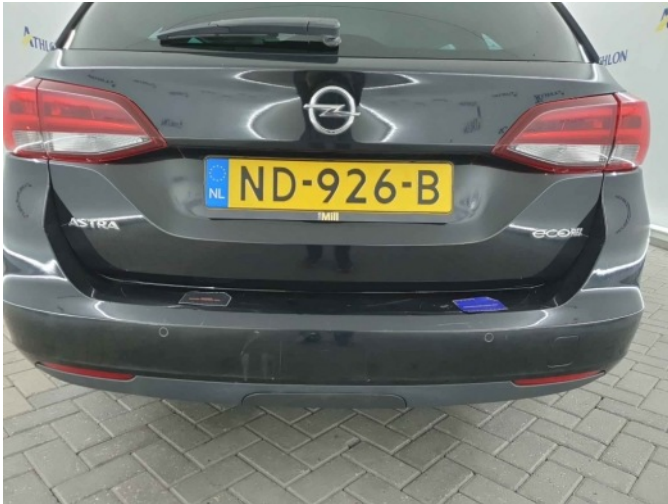
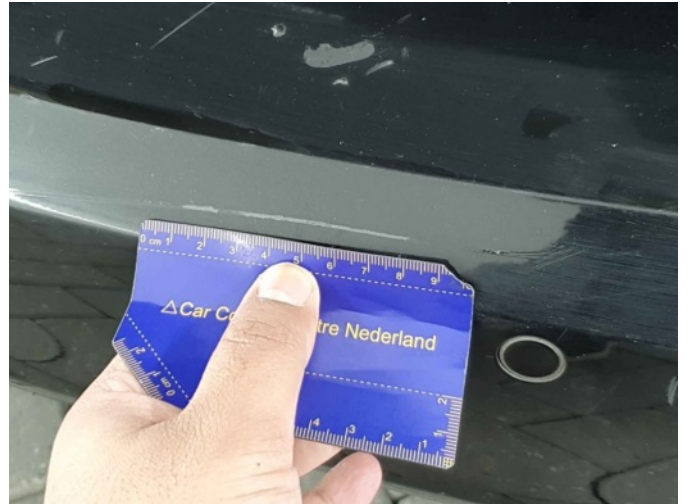
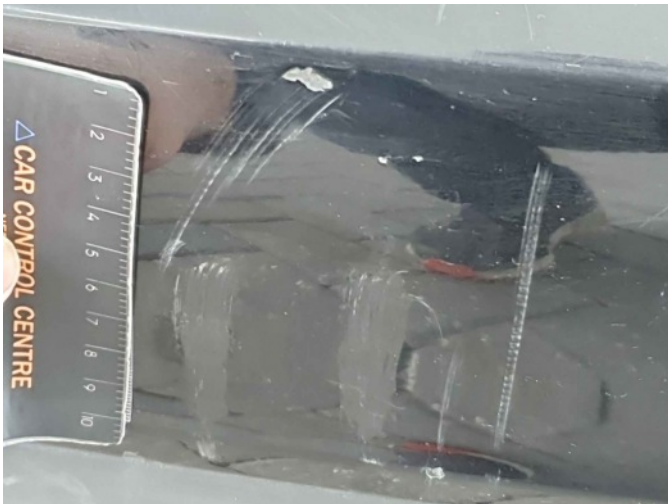
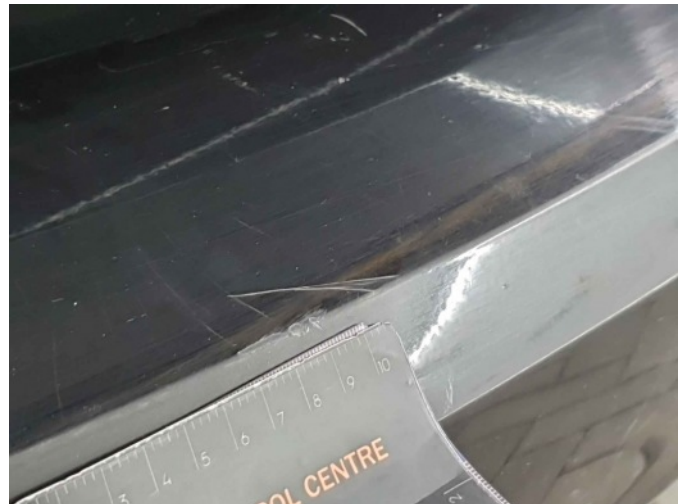
1. Achterbumper

- 1.) Achterbumper | Krassen
- 2.) Achterbumper | Schaafplek
- 3.) Voorbumper | Schaafplek
- 4.) diverse | Gebruikssporen

**Krassen**

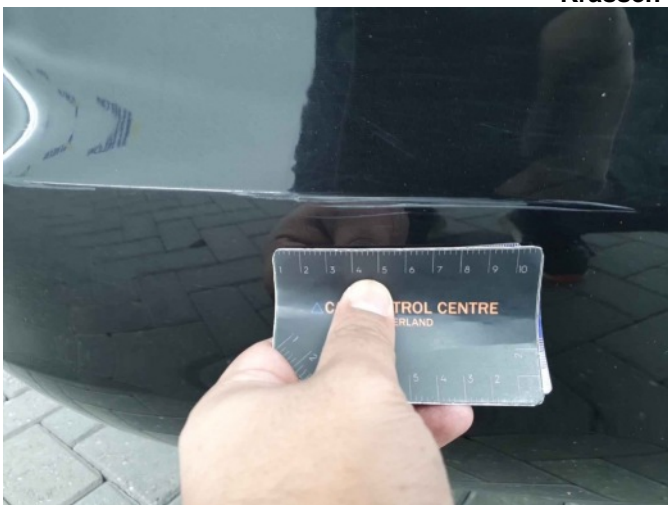
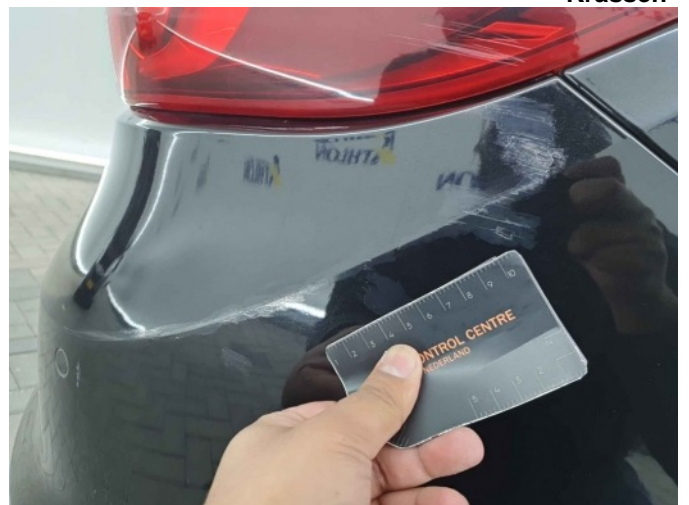
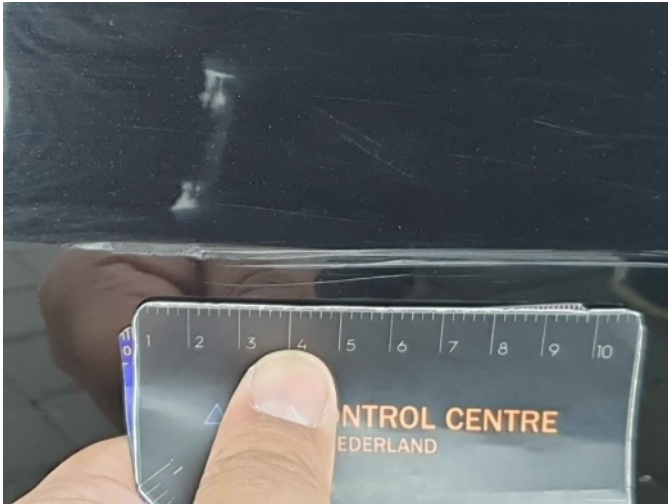
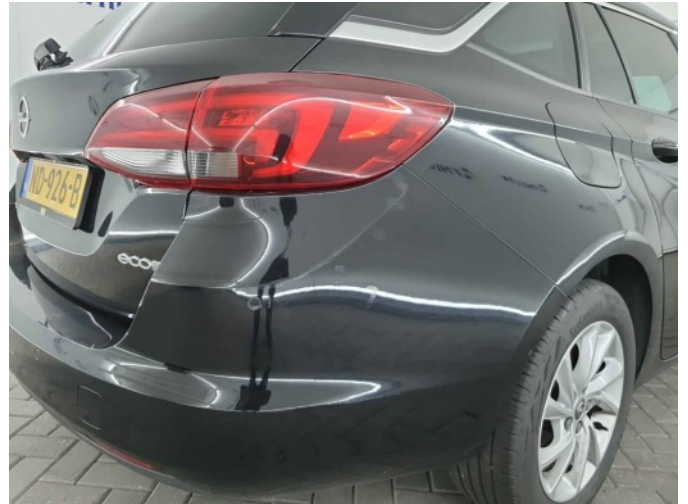
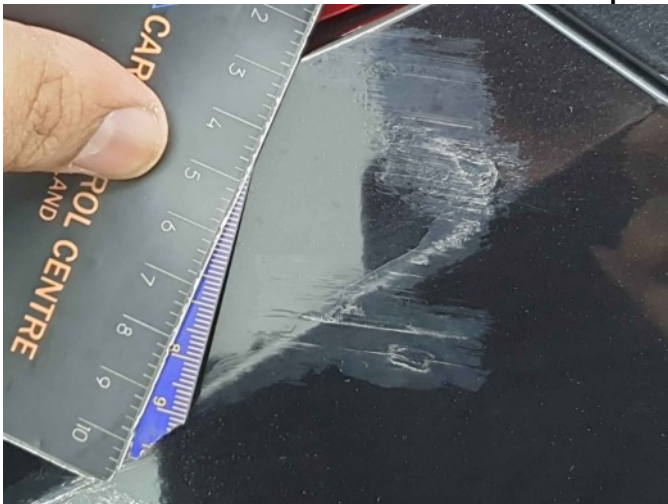
2. Achterbumper

**Schaafplek**

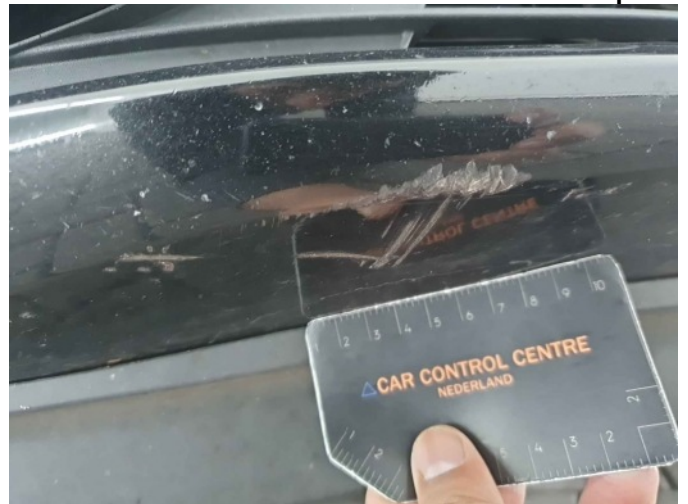
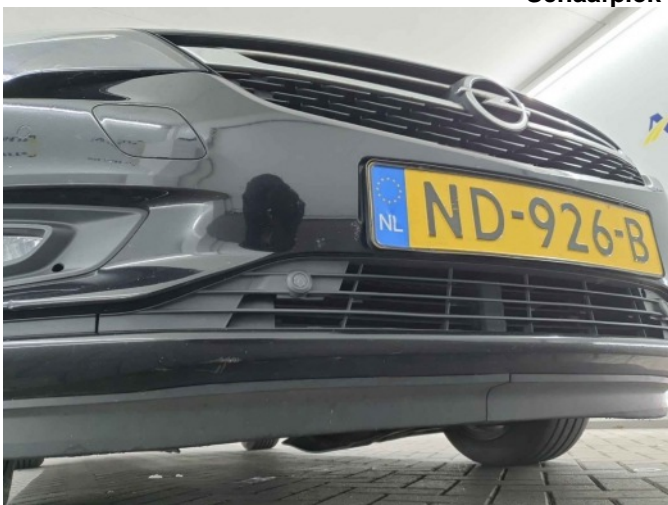
3. Voorbumper

**Schaafplek**

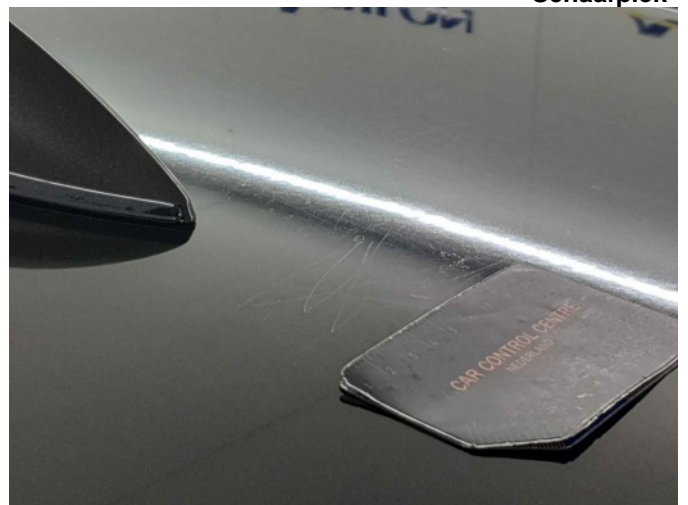
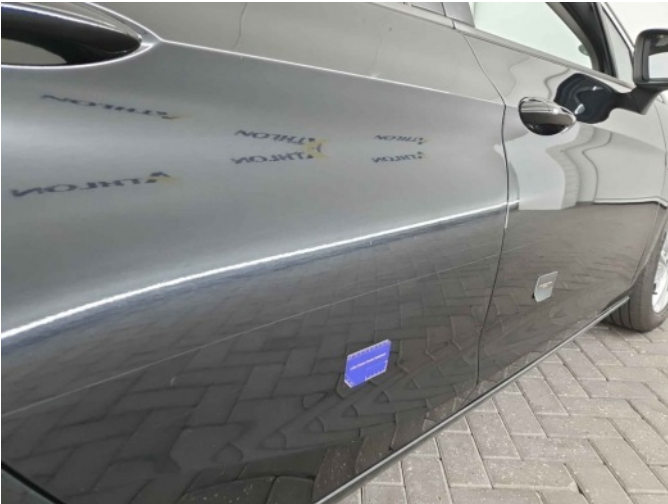
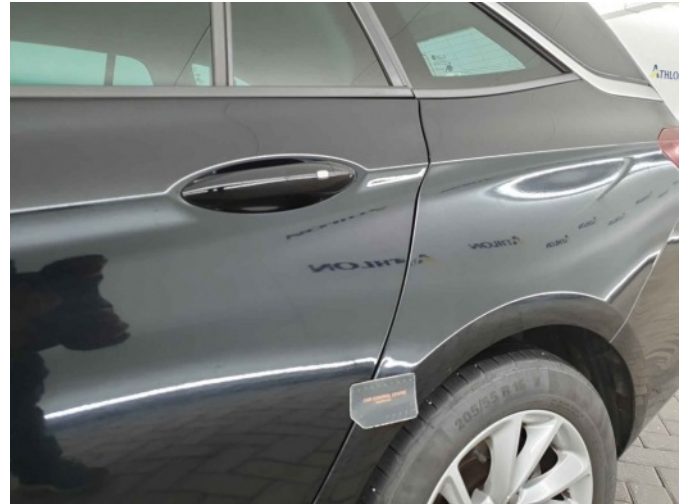
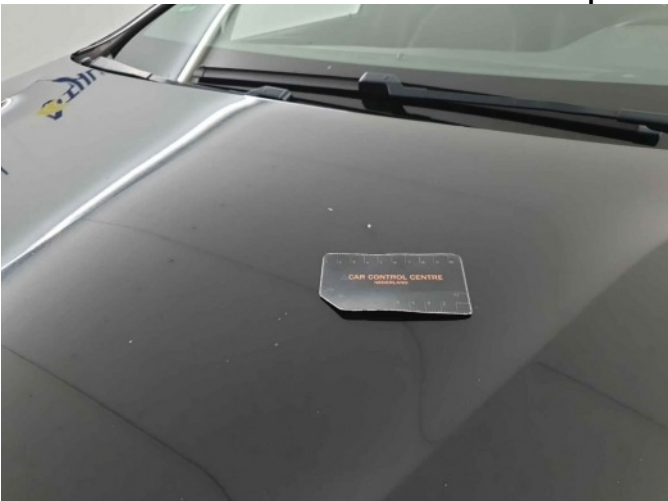
4. diverse

**Gebruikssporen**
