**Rapport nummer:** 0000000993849-NL170  
**Inspectie plaats:** almere  
**Bezichtigingdatum:** 19.01.2023  
**Vlag :** V-145-ST

##### Mercedes Sprinter;Bestelauto;Diesel;Manual;Blue

| VIN: | <b>WDB9076331P036580</b> | Kilometerstand afgelezen: | <b>180160 km</b> |

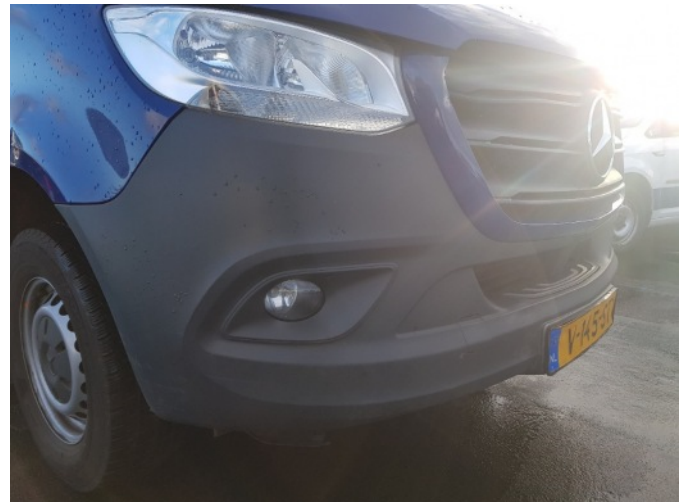
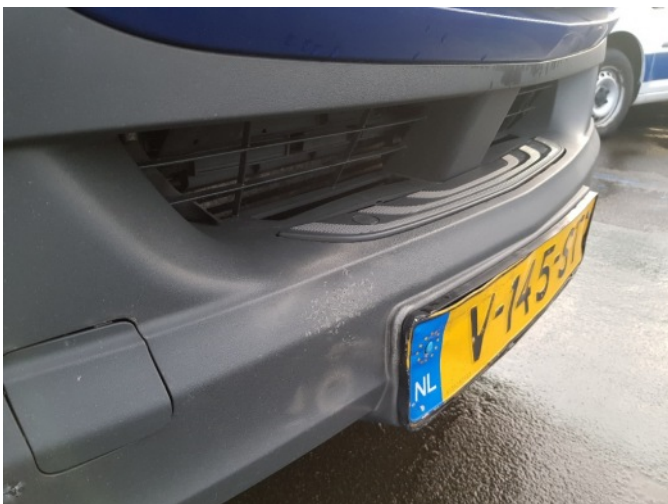
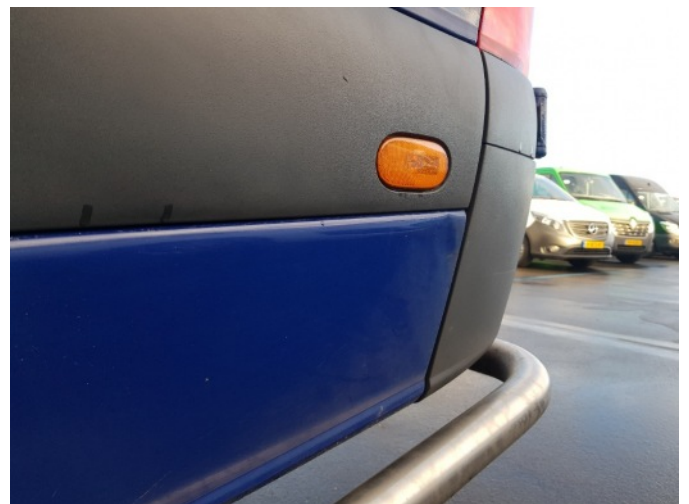
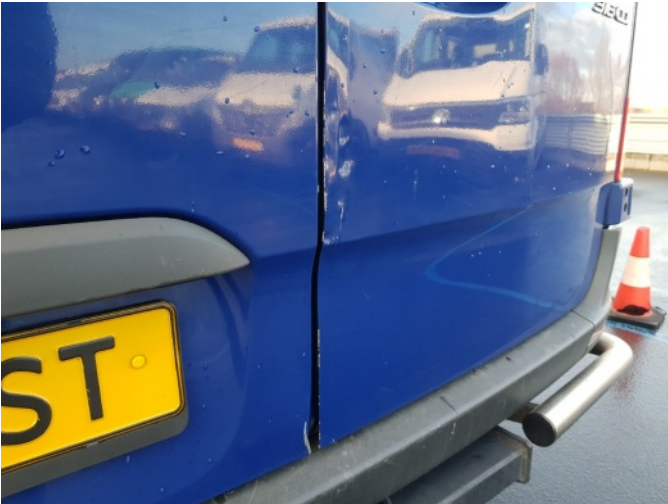
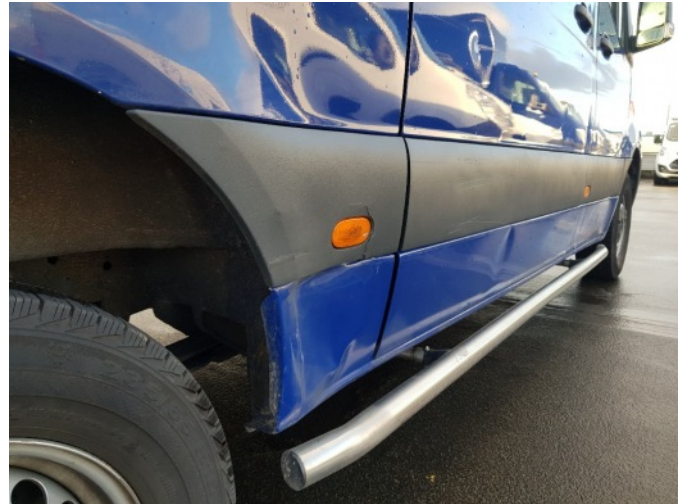
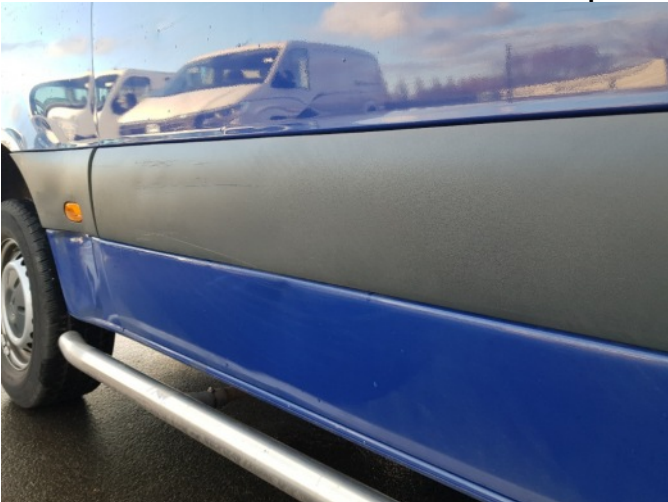
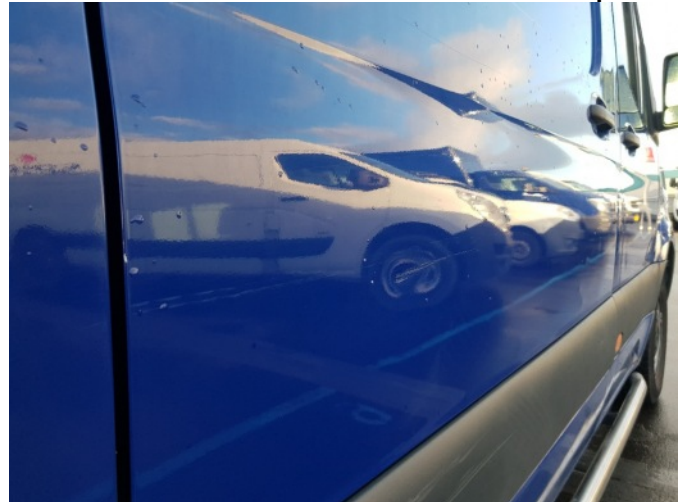
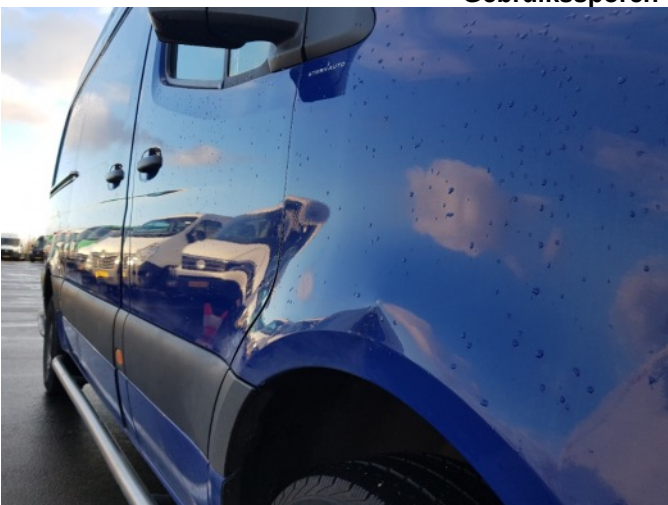
1. Diverse

#### 1.) Diverse | Gebruikssporen

Vloeistof lekkage : in orde; Instrumentenpaneel: in orde; Remssysteem: in orde; Koppeling: Niet beschikbaar; Motor: in orde;  
 Veersysteem: in orde; Stuurinrichting: in orde; Transmissie: in orde; Conditie interieur: 2 - Toestand goed;

Gebruikssporen
