Rapport nummer: 0000000979564-NL170
Inspectie plaats: ALMERE
Bezichtigingdatum: 28.11.2022
Vlag : VBF-97-G

Mercedes Citan;Bestelauto;Diesel;Manual;White

VIN:	WDF4156031U264816	Kilometerstand afgelezen:	89261 km
Eerste registratie / Bouwjaar:	28.06.2019 / 0	Bezichtigingdatum / -plaats:	28.11.2022 ALMERE
Voertuig type:	Bestelbus	Voertuig type:	busje
HSN/TSN:	null//null	Auto rookvrij:	ja
Conditie exterieur:	3 - Toestand bevredigend	Conditie interieur:	3 - Toestand bevredigend

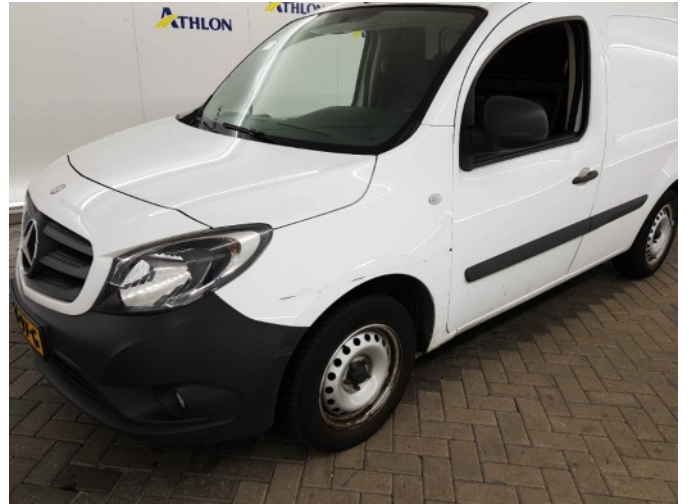
1. Diverse

Gebruikssporen

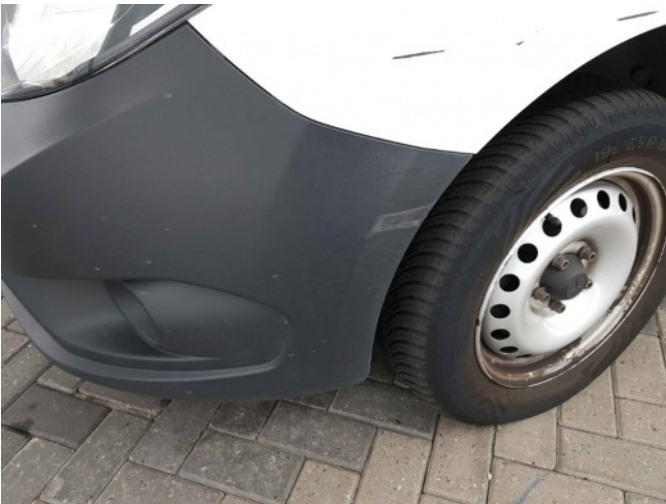
1. Diverse

Gebruikssporen

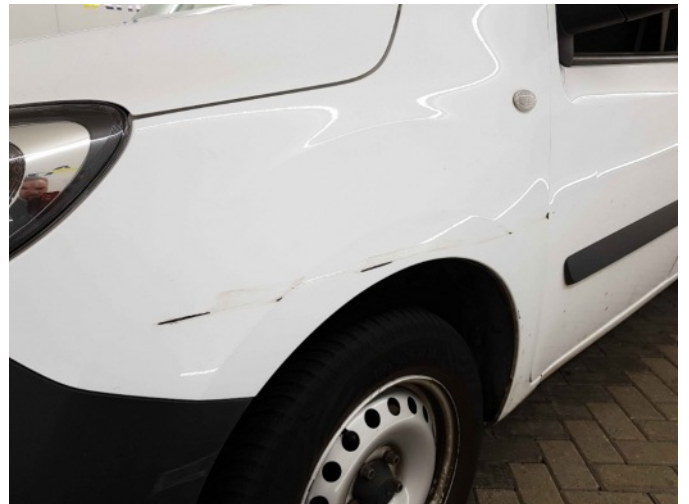
1. Diverse

Gebruikssporen

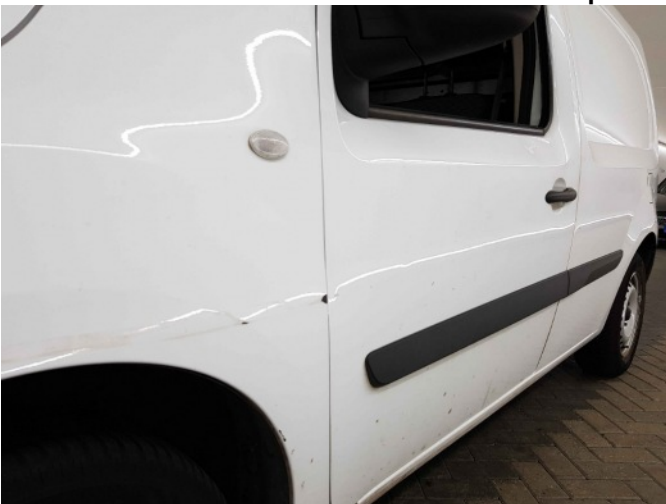
1. Diverse

Gebruikssporen

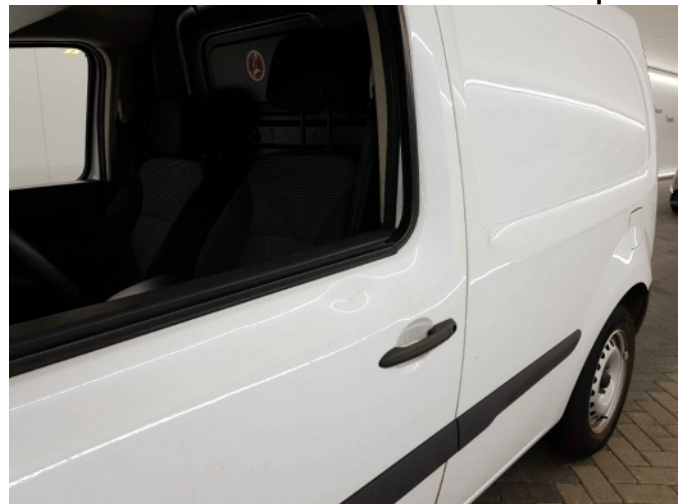
1. Diverse

Gebruikssporen

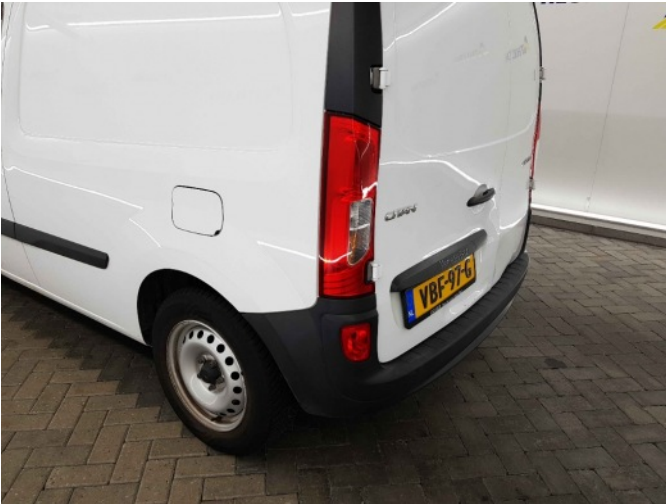
1. Diverse

Gebruikssporen

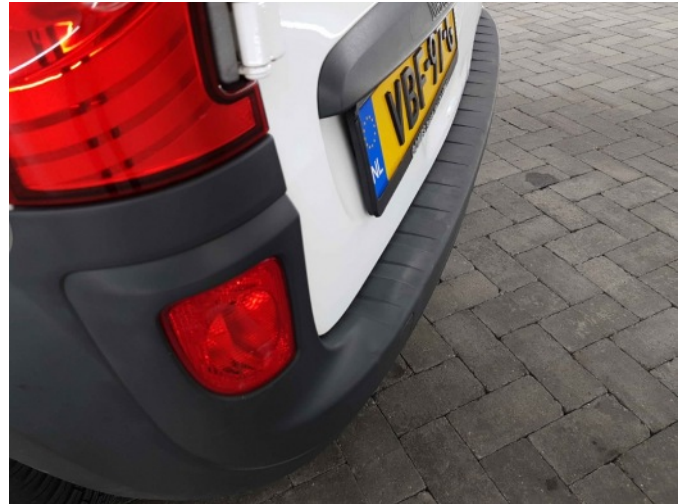
1. Diverse

Gebruikssporen

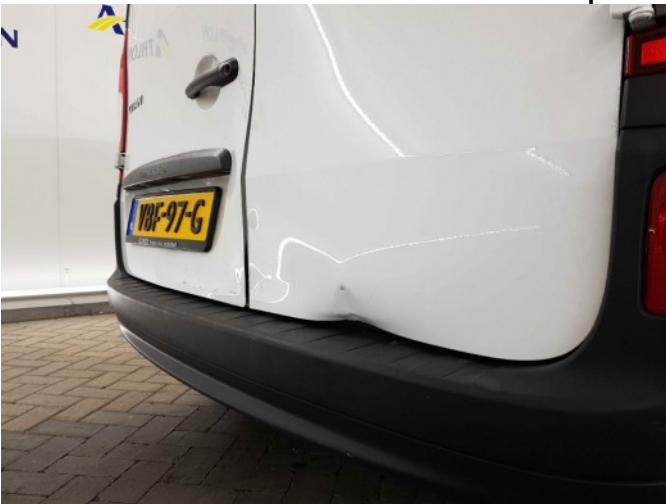
1. Diverse

Gebruikssporen

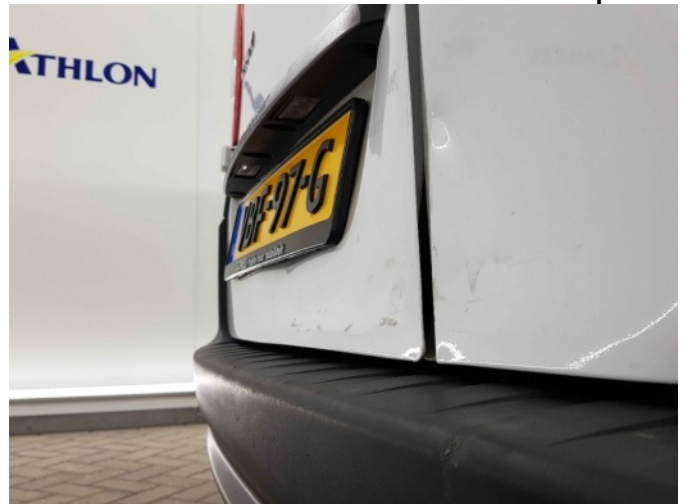
1. Diverse

Gebruikssporen

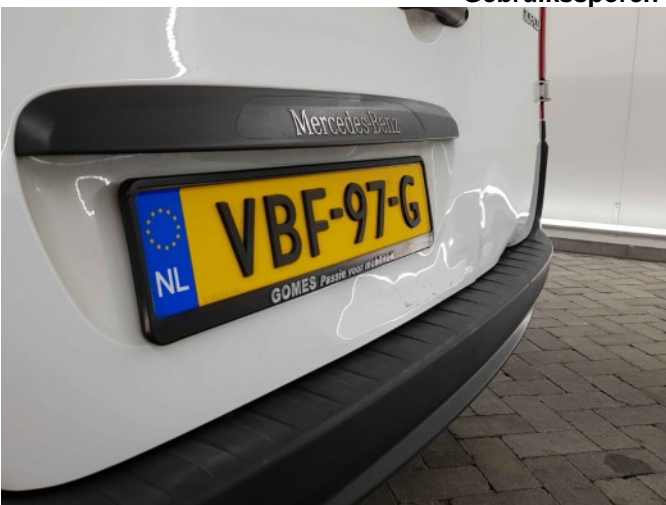
1. Diverse

Gebruikssporen

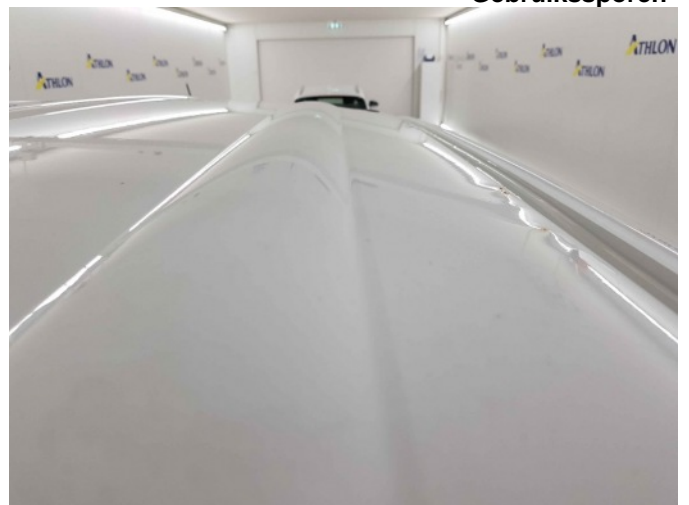
1. Diverse

Gebruikssporen
