**Rapport nummer:** 0000000967313-NL170  
**Inspectie plaats:** Almere  
**Bezichtigingdatum:** 18.10.2022  
**Vlag :** VNZ-01-D

##### Mercedes Sprinter GB;Bestelauto;Electric;Automatic;

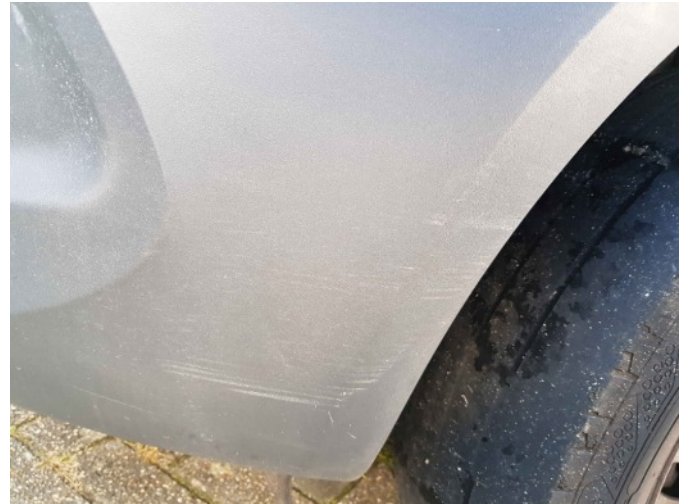
1. Spatbord voor- links

**Deuk/Deuken**

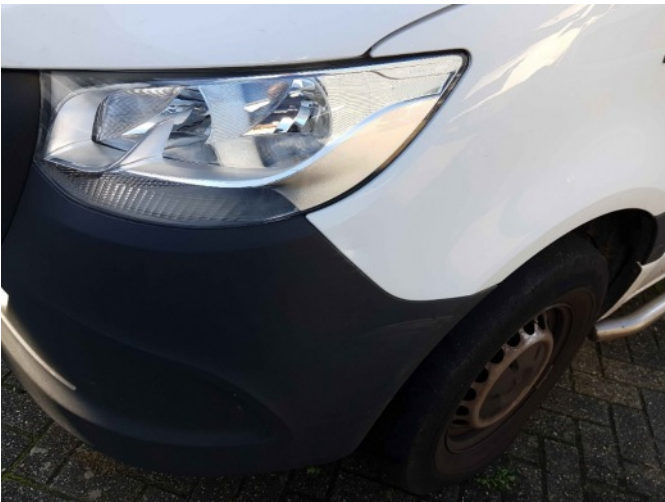
1. Spatbord voor- links

**Deuk/Deuken**

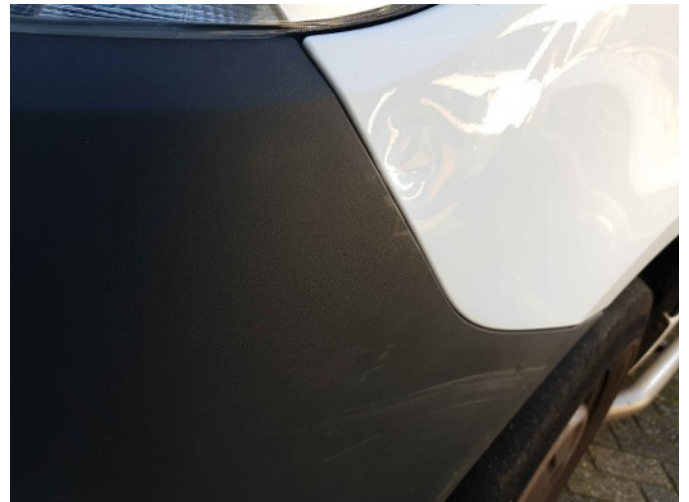
1. Spatbord voor- links

**Deuk/Deuken**

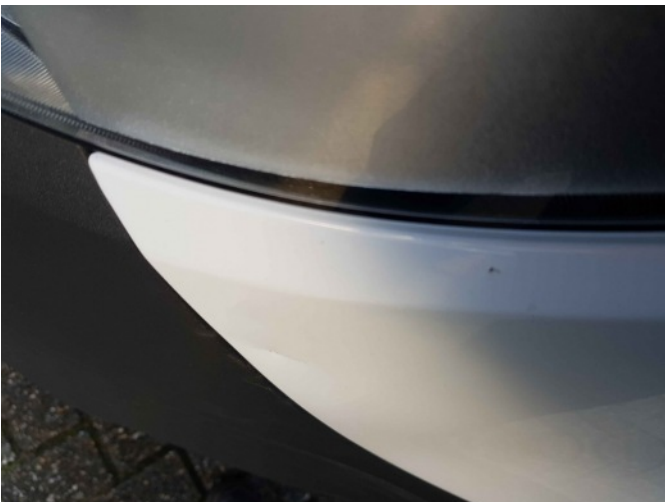
1. Spatbord voor- links

**Deuk/Deuken**

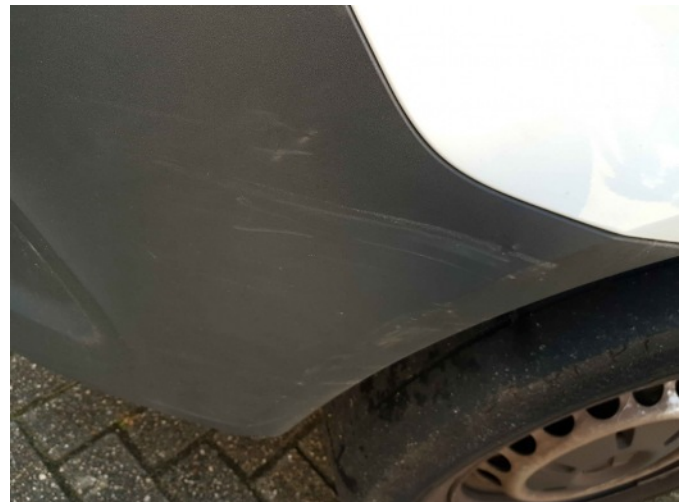
1. Spatbord voor- links

**Deuk/Deuken**

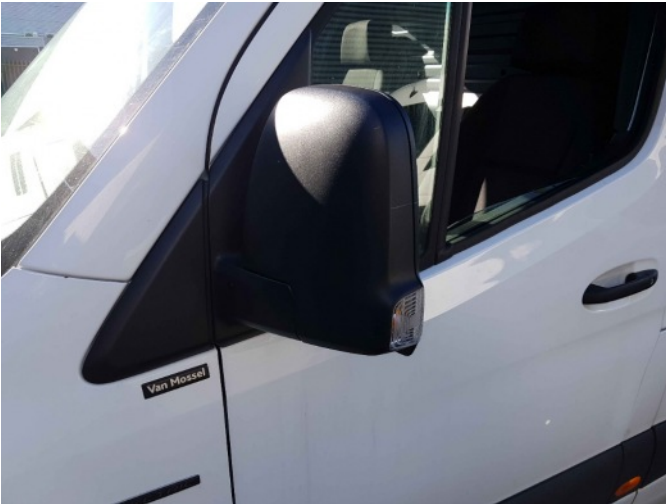
2. Diverse

**Gebruikssporen**

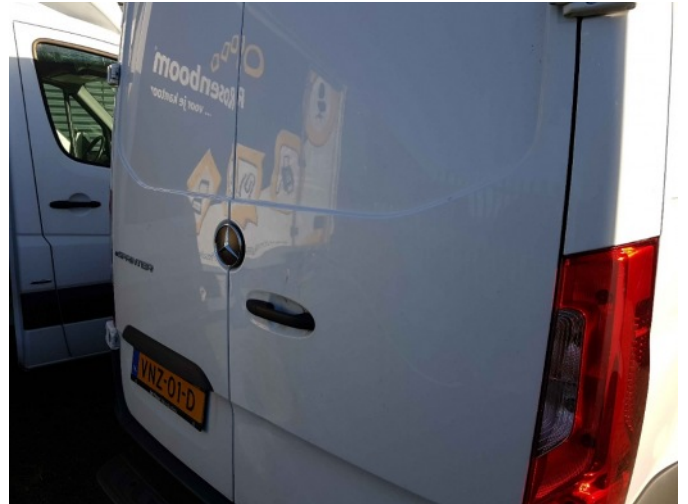
2. Diverse

**Gebruikssporen**

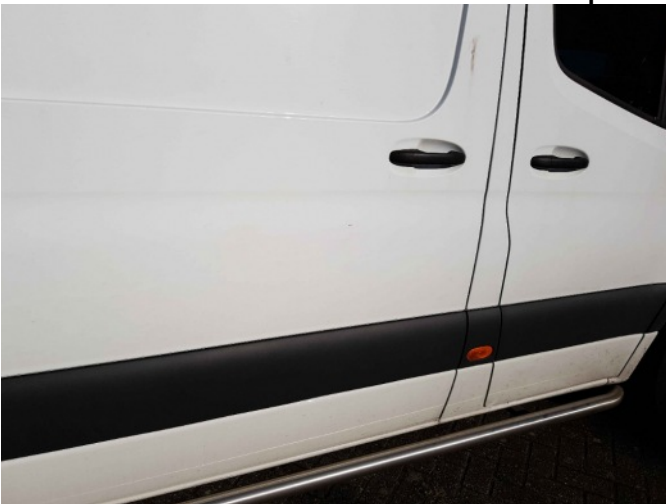
2. Diverse

**Gebruikssporen**

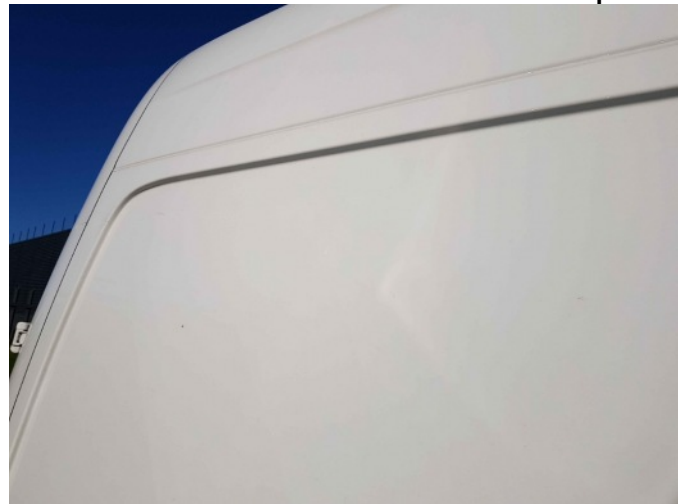
2. Diverse

**Gebruikssporen**
