**Rapport nummer:** 0000000993719-NL170  
**Inspectie plaats:** ALMERE  
**Bezichtigingdatum:** 16.01.2023  
**Vlag :** V-857-RT

##### Mercedes Vito GB;Bestelauto;Diesel;Manual;Off White

| VIN: | <b>WDF44760313462934</b> | Kilometerstand afgelezen: | <b>147218 km</b> |

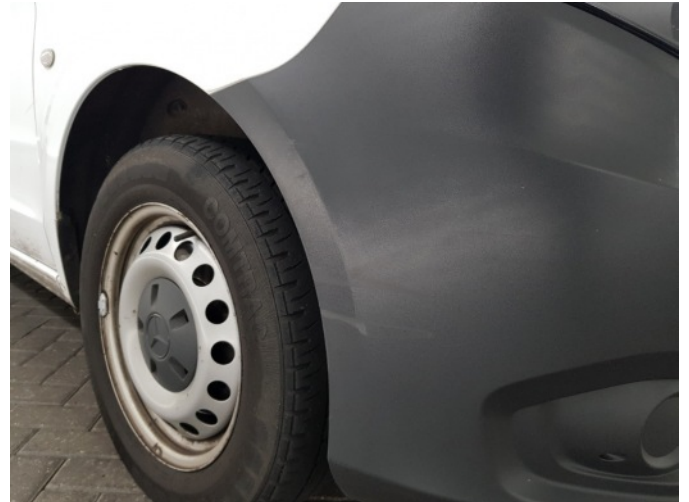
1. Diverse

**Gebruikssporen**

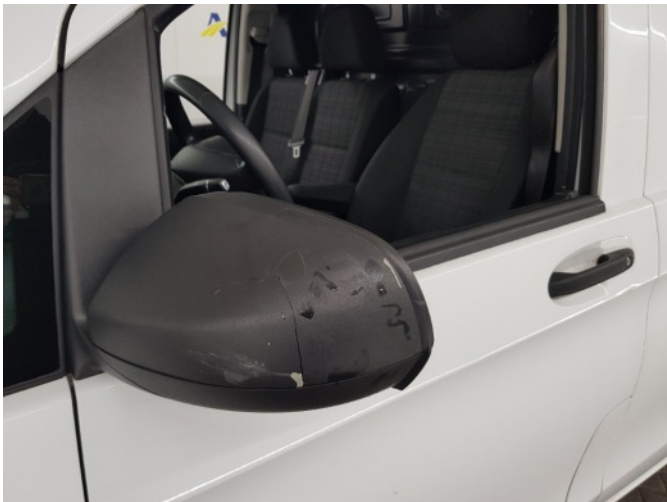
1. Diverse

**Gebruikssporen**

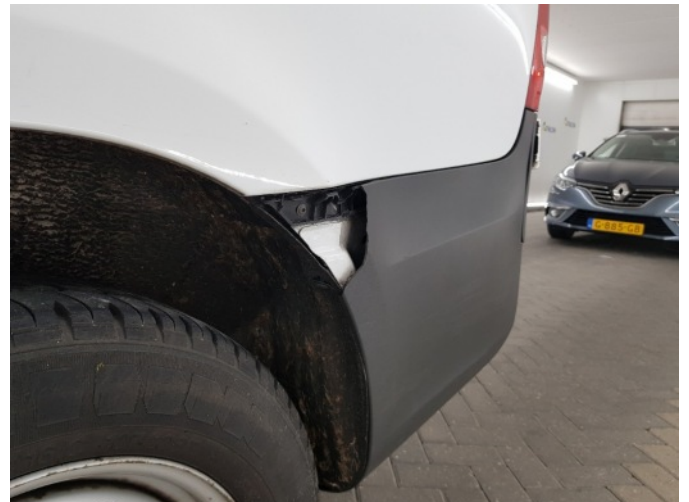
1. Diverse

**Gebruikssporen**

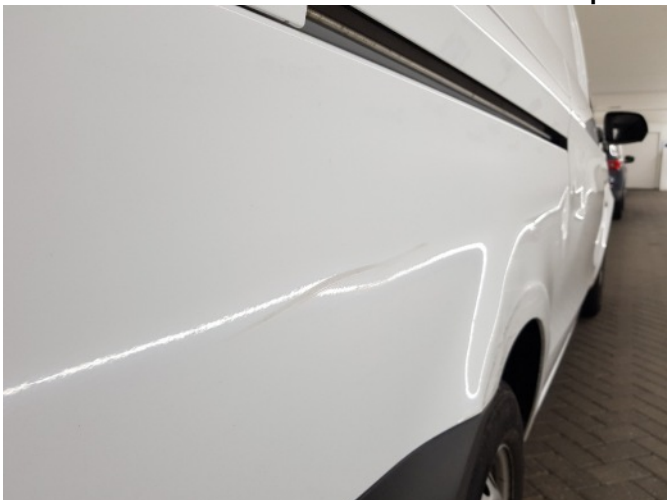
1. Diverse

**Gebruikssporen**

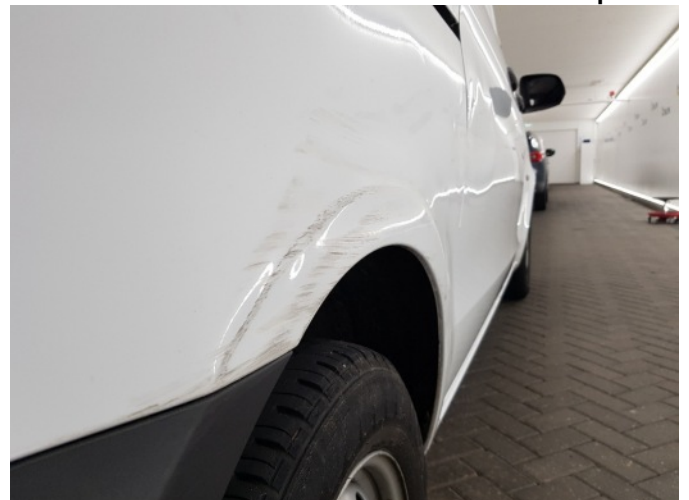
1. Diverse

**Gebruikssporen**

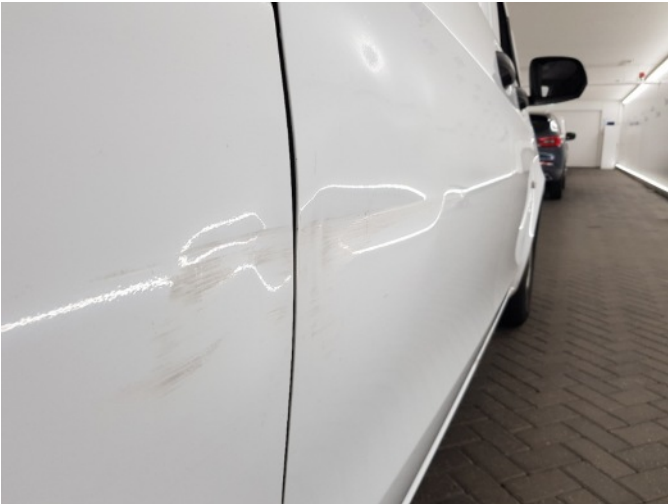
1. Diverse

**Gebruikssporen**
