**Rapport nummer:** 0000000994777-NL170  
**Inspectie plaats:** Almere  
**Bezichtigingdatum:** 19.01.2023  
**Vlag :** VX-519-S

#### Mercedes Sprinter CC;Chassis cabine;Diesel;Automatic;White

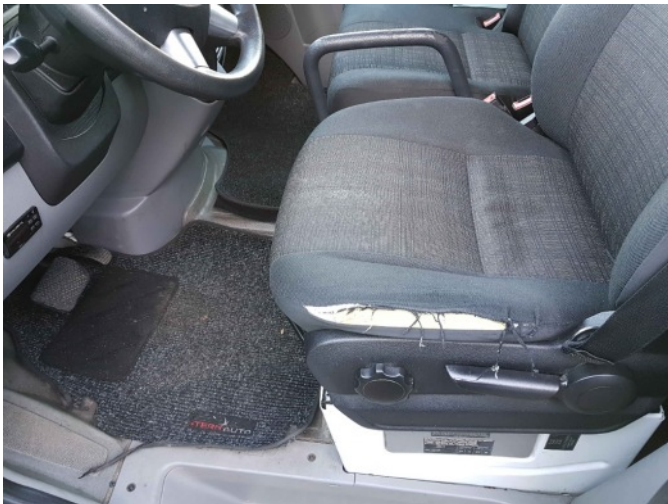
1. Diverse

Vloeistof lekkage : in orde; Instrumentenpaneel: in orde; Remssysteem: in orde; Koppeling: Niet beschikbaar; Motor: in orde; Veersysteem: in orde; Stuurinrichting: in orde; Transmissie: in orde; Conditie interieur: 3 - Toestand bevredigend;

Gebruikssporen

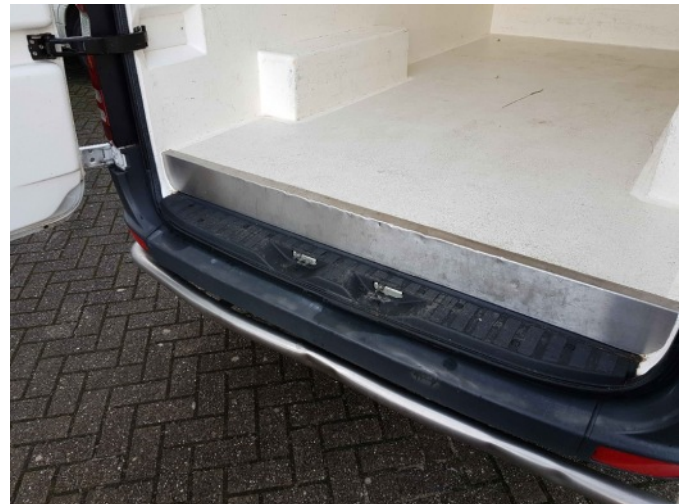
1. Diverse

Gebruikssporen

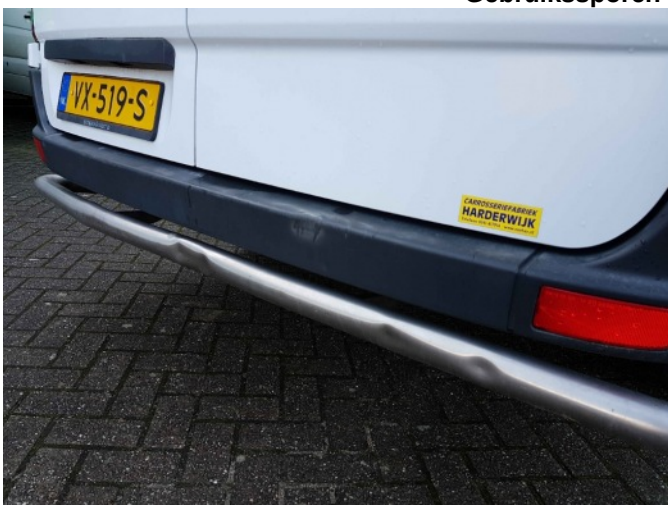
1. Diverse

Gebruikssporen

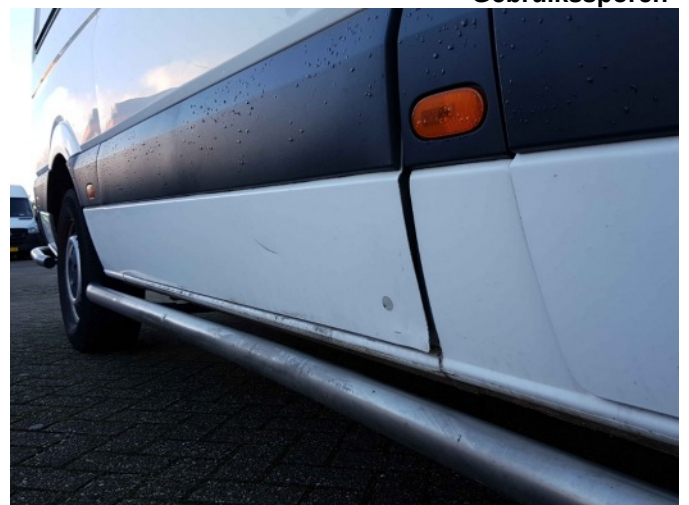
1. Diverse

Gebruikssporen

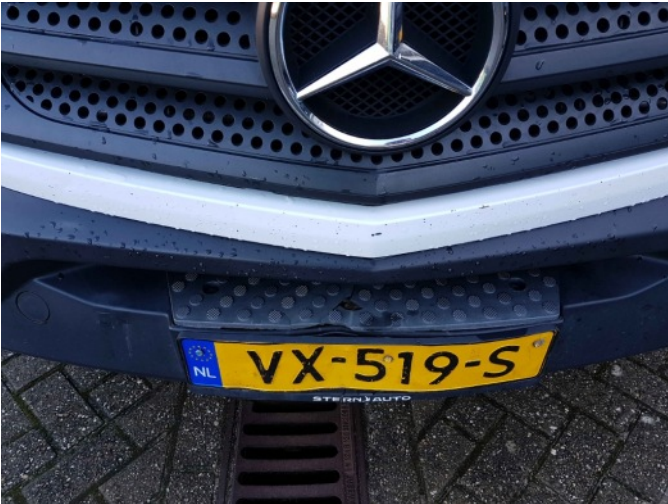
1. Diverse

Gebruikssporen
