**Rapport nummer:** 0000000992995-NL170  
**Inspectie plaats:** ALMERE  
**Bezichtigingdatum:** 17.01.2023  
**Vlag :** V-873-RT

##### Mercedes Vito GB;Bestelauto;Diesel;Manual;Off White

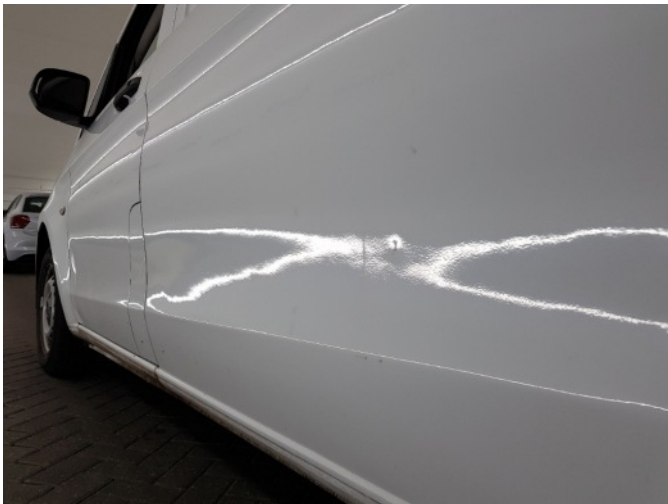
1. Diverse

Gebruikssporen

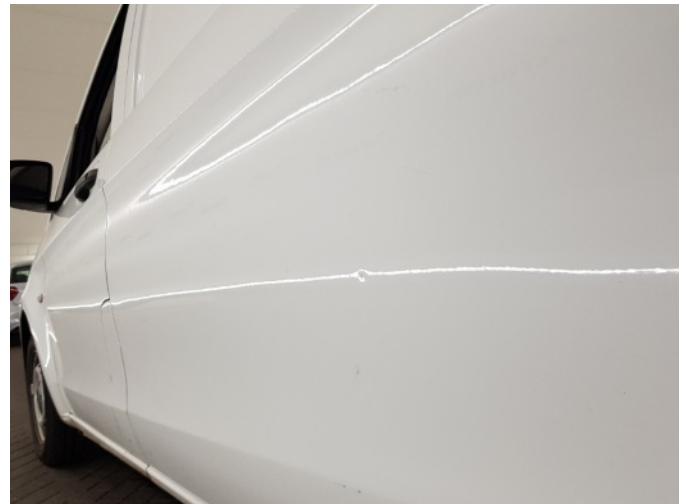
1. Diverse

Gebruikssporen

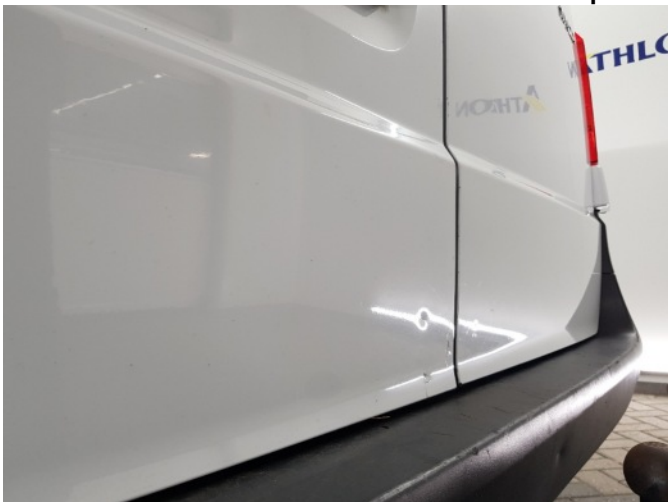
1. Diverse

Gebruikssporen

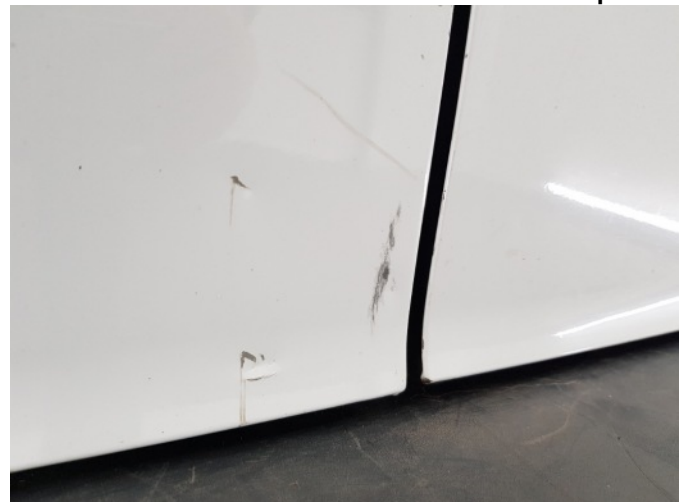
1. Diverse

Gebruikssporen
