**Rapport nummer:** 0000000984958-NL170  
**Inspectie plaats:** ALMERE  
**Bezichtigingdatum:** 21.12.2022  
**Vlag :** NP-279-B

**Mercedes C-Klasse Estate;Hatchback;Petrol;Manual;**

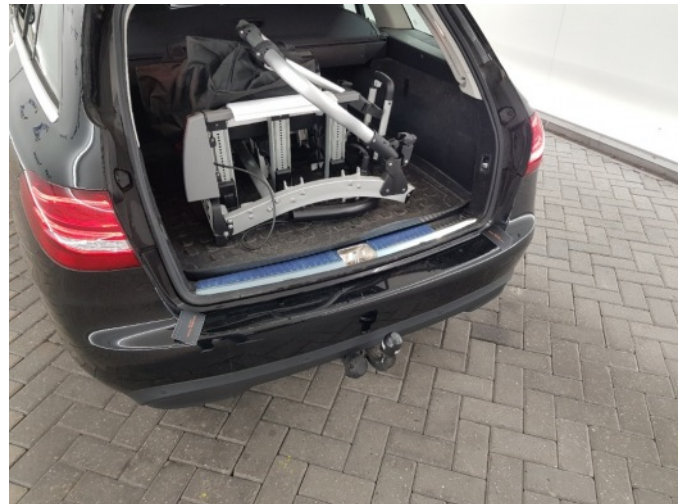
1. Achterbumper

Krassen

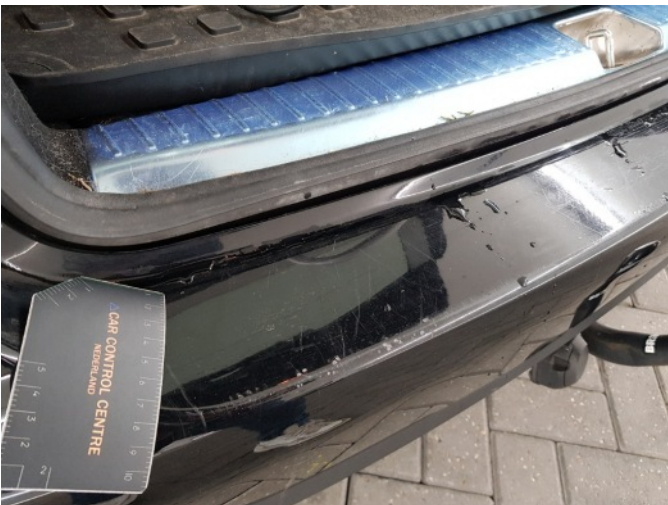
1. Achterbumper

Krassen

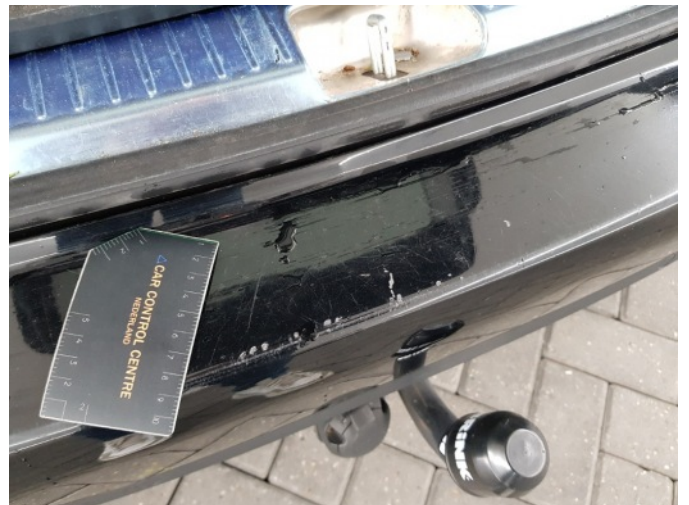
1. Achterbumper

Krassen

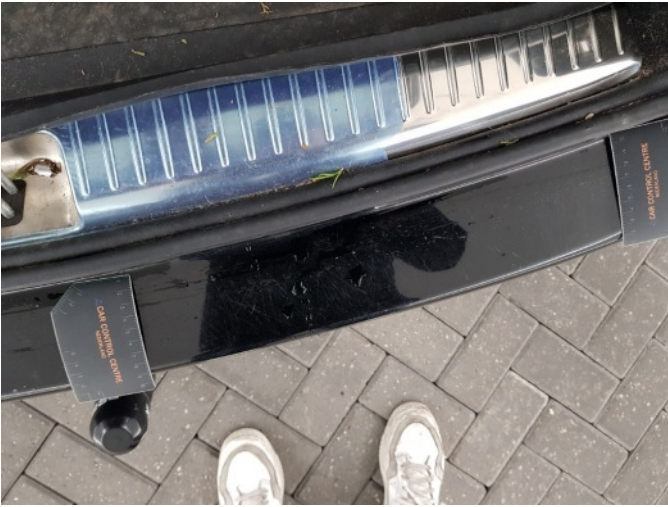
1. Achterbumper

**Krassen**

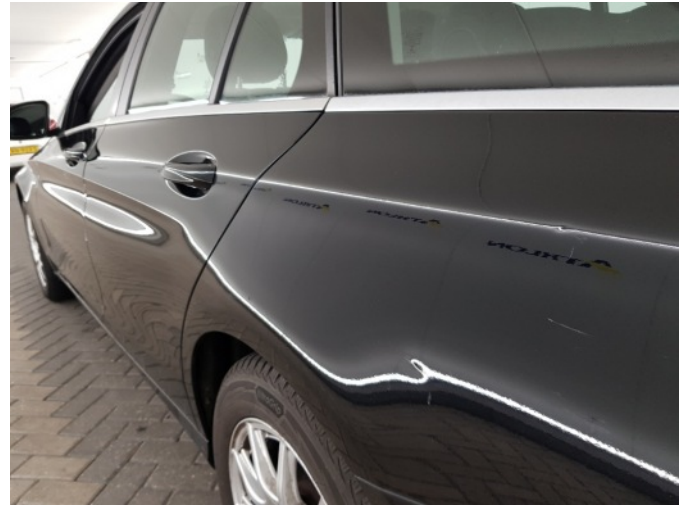
2. Diverse

**Gebruikssporen**
