Rapport nummer: 0000000987055-NL170
Inspectie plaats: ALMERE
Bezichtigingdatum: 23.12.2022
Vlag : KX-187-X

Opel Karl;Hatchback;Petrol;Manual;White

fotografisch verslag

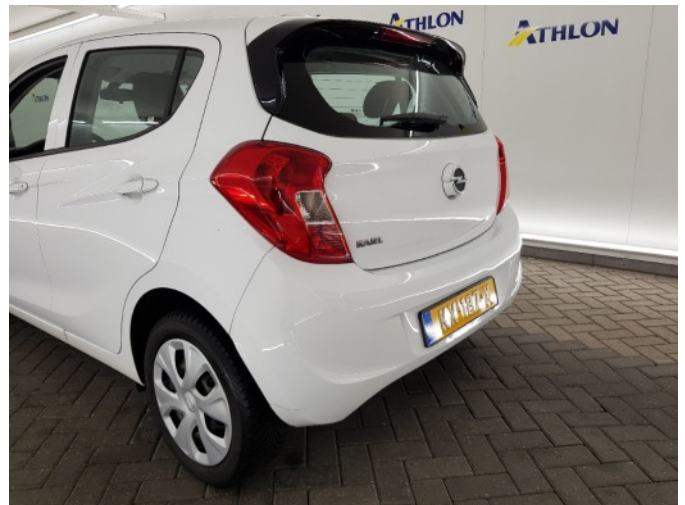
1. Achterbumper

Breuk / barst / scheur

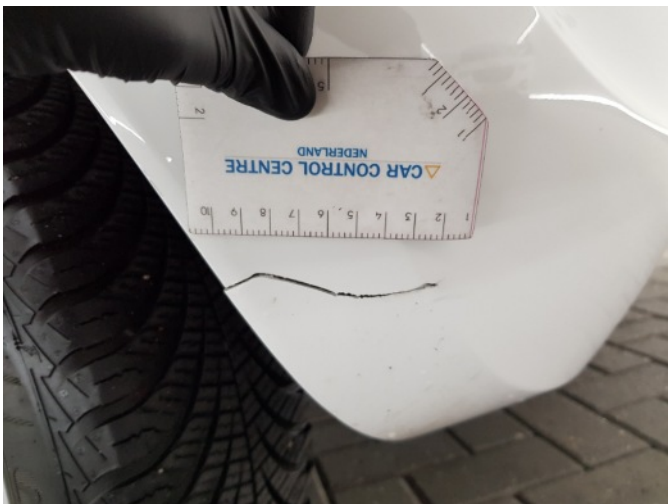
1. Achterbumper

Breuk / barst / scheur

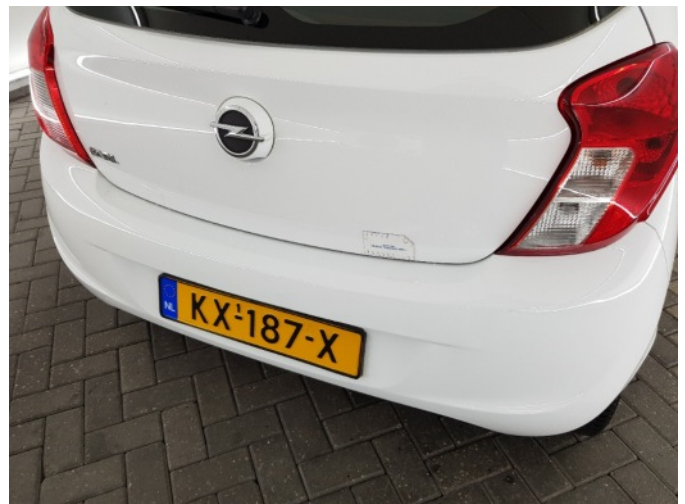
2. Achterbumper

Breuk / barst / scheur

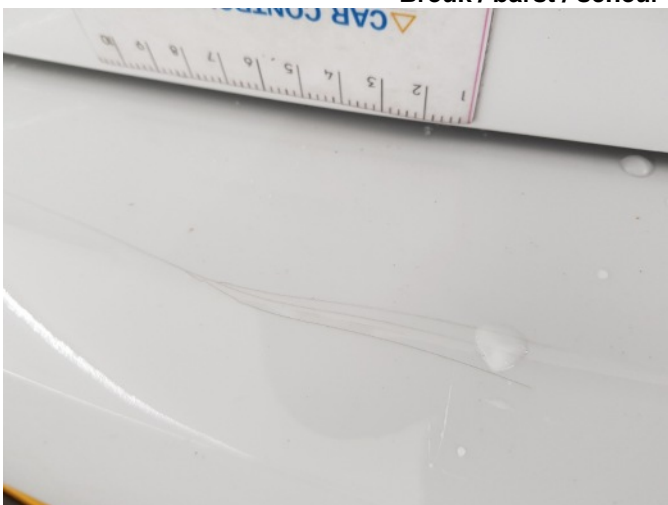
2. Achterbumper

Breuk / barst / scheur

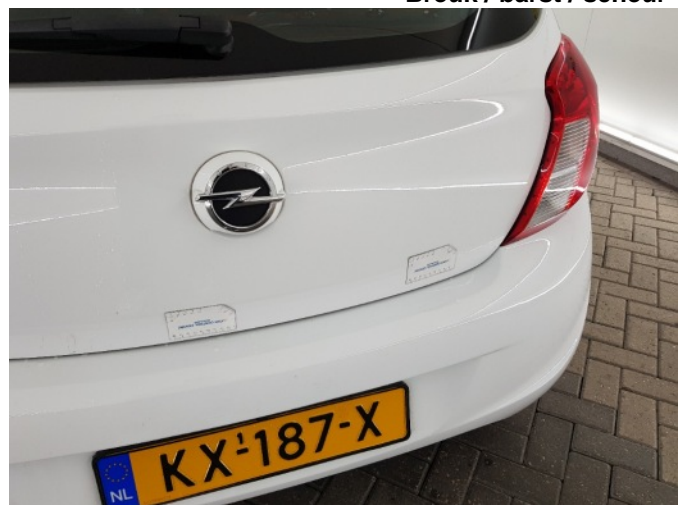
2. Achterbumper

Breuk / barst / scheur

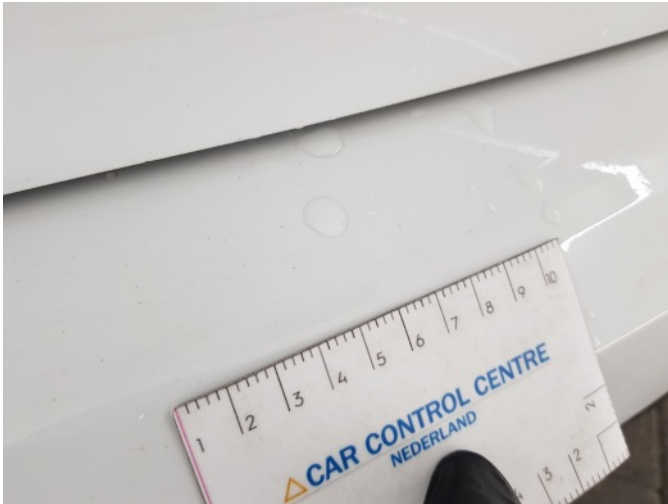
2. Achterbumper

Breuk / barst / scheur

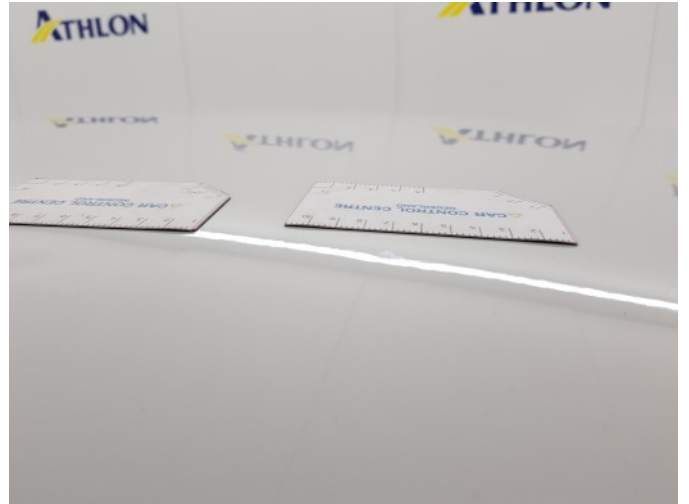
3. Dak

Deuk/Deuken

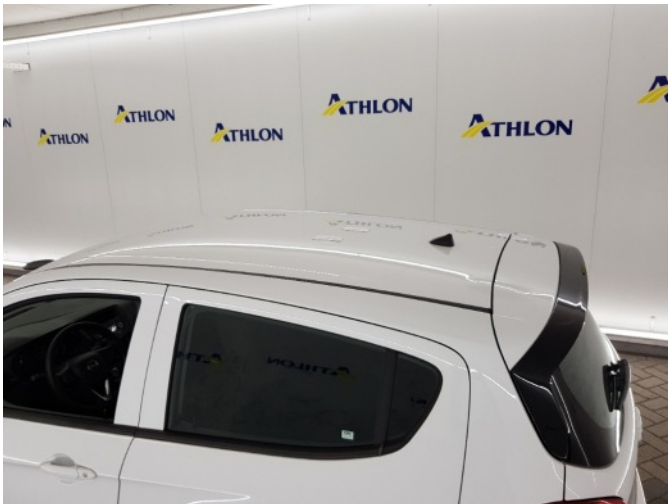
3. Dak

Deuk/Deuken

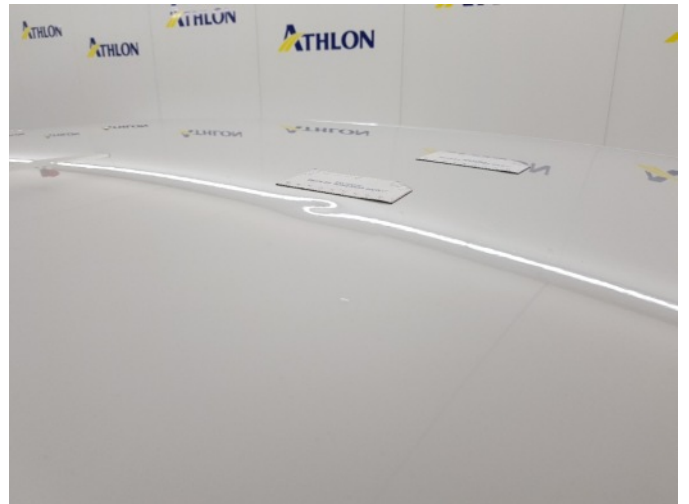
3. Dak

Deuk/Deuken

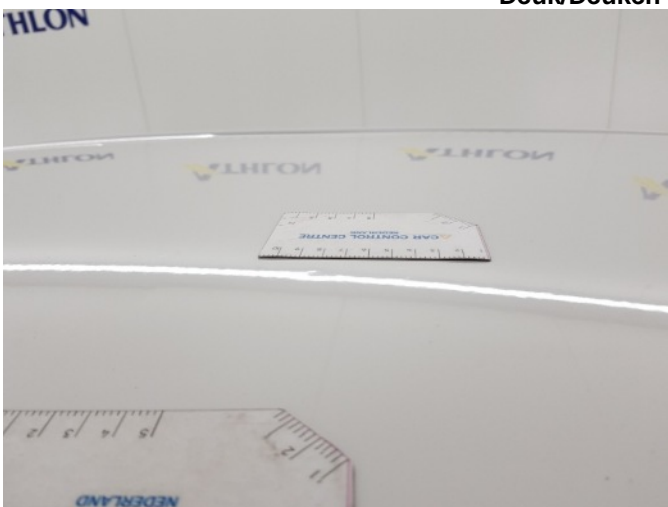
3. Dak

Deuk/Deuken
