**Rapport nummer:** 0000000994781-NL170  
**Inspectie plaats:** Almere  
**Bezichtigingdatum:** 25.01.2023  
**Vlag :** K-466-ZG

**Opel Corsa;Hatchback;Petrol;Manual;Grey**

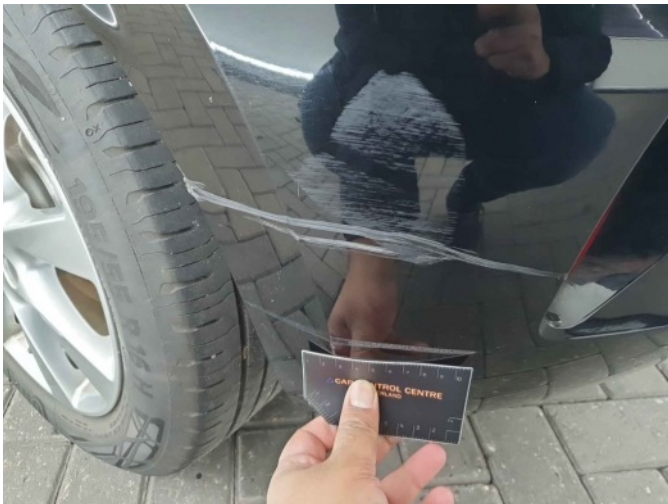
1. diverse

1.) diverse | Gebruikssporen

Gebruikssporen

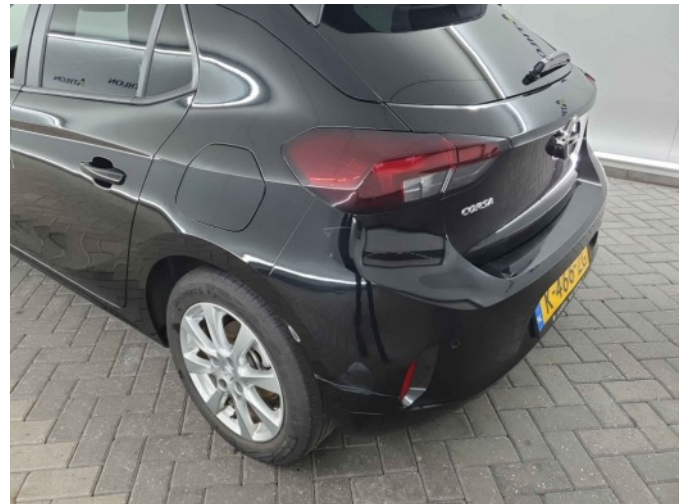
1. diverse

Gebruikssporen

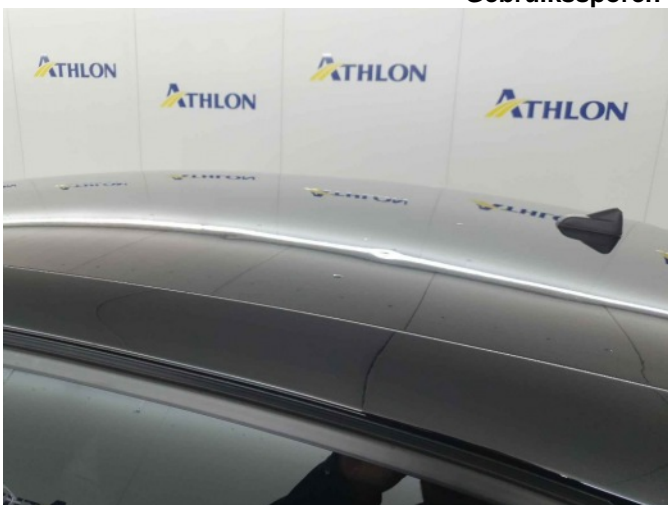
1. diverse

Gebruikssporen
