Rapport nummer: 0000000982600-NL170
Inspectie plaats: ALMERE
Bezichtigingdatum: 13.12.2022
Vlag : SL-997-P

BMW 4-serie Gran Coupé; Hatchback; Diesel; Automatic; Black

VIN:	WBA4K11080BH17198	Kilometerstand afgelezen:	173503 km
Eerste registratie / Bouwjaar:	01.05.2018 / 0	Bezichtigingdatum / -plaats:	13.12.2022 ALMERE
Voertuig type:	Personenauto	Voertuig type:	Hatchback
HSN/TSN:	null//null	Auto rookvrij:	ja
Conditie exterieur:	3 - Toestand bevredigend	Conditie interieur:	2 - Toestand goed

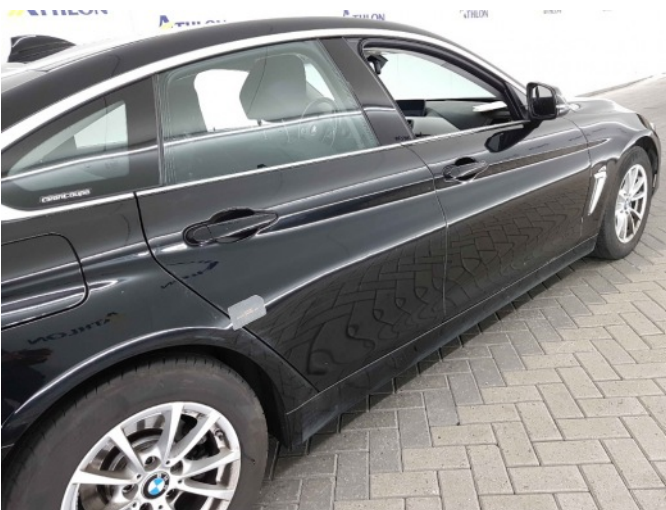
1. Portier achter - rechts

Schaafplek

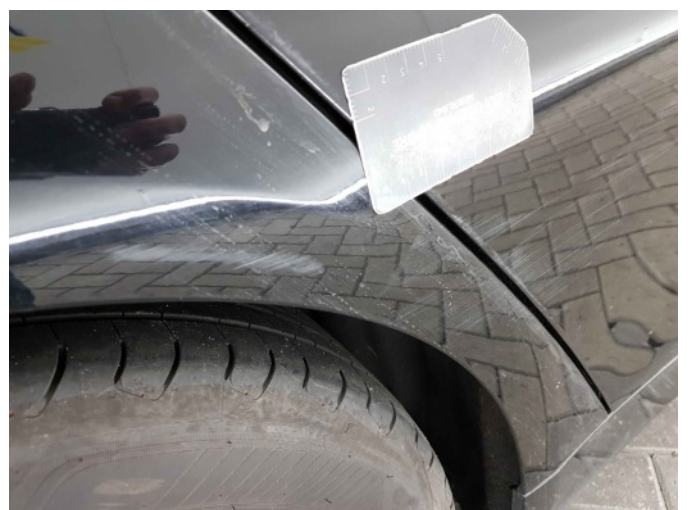
1. Portier achter - rechts

Schaafplek

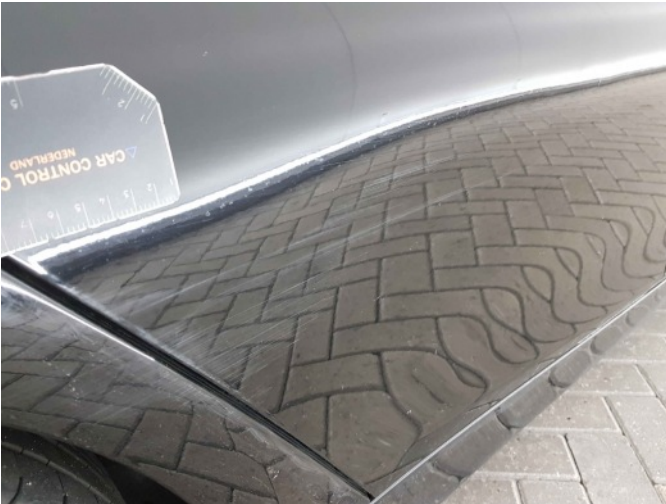
1. Portier achter - rechts

Schaafplek

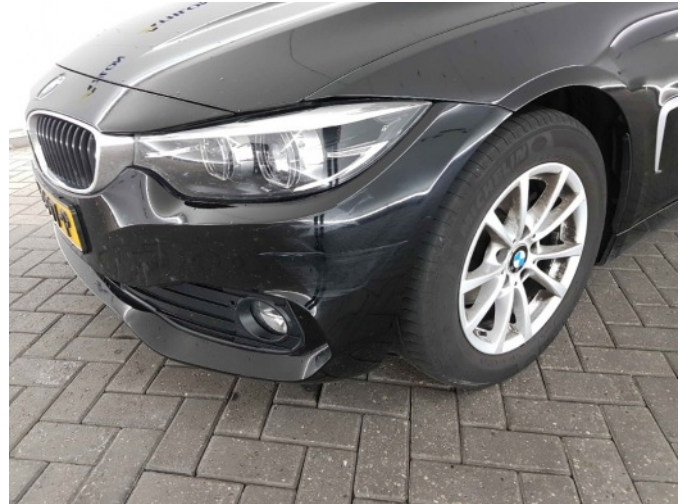
2. Voorbumper

Schaafplek

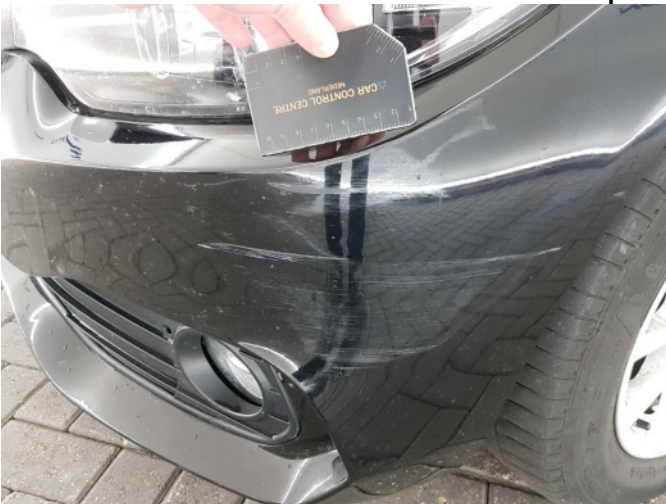
2. Voorbumper

Schaafplek

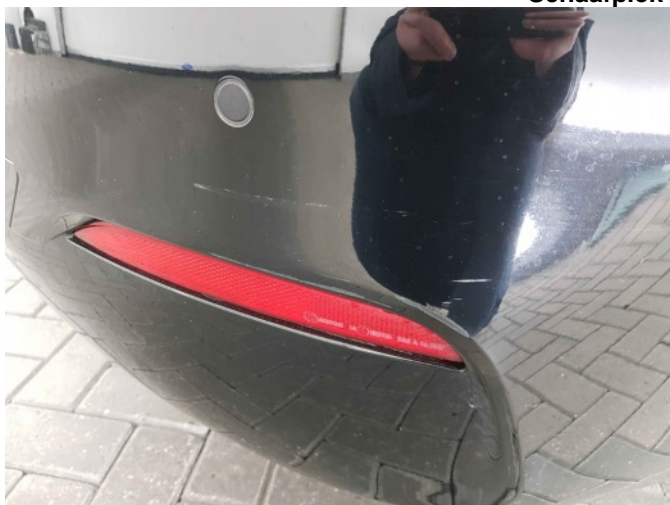
3. Diverse

Gebruikssporen

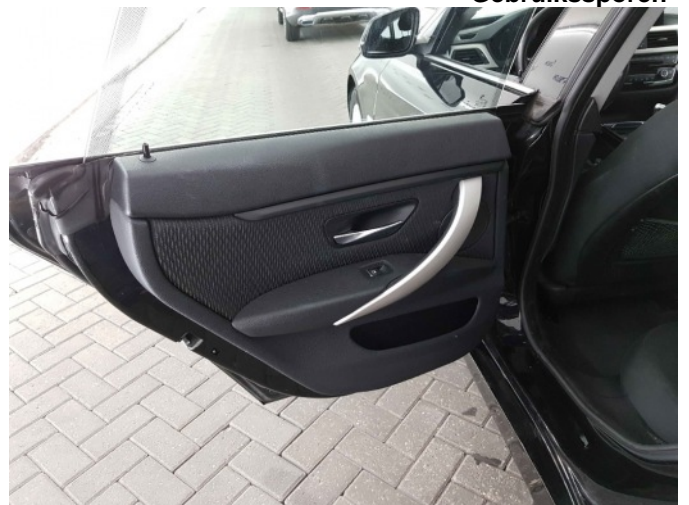
3. Diverse

Gebruikssporen

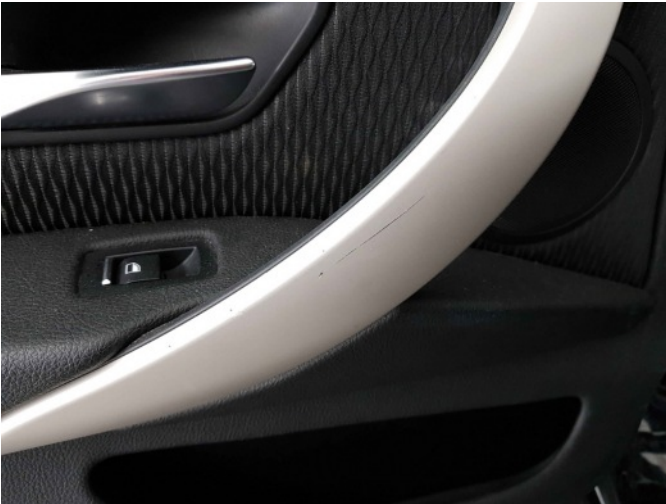
3. Diverse

Gebruikssporen

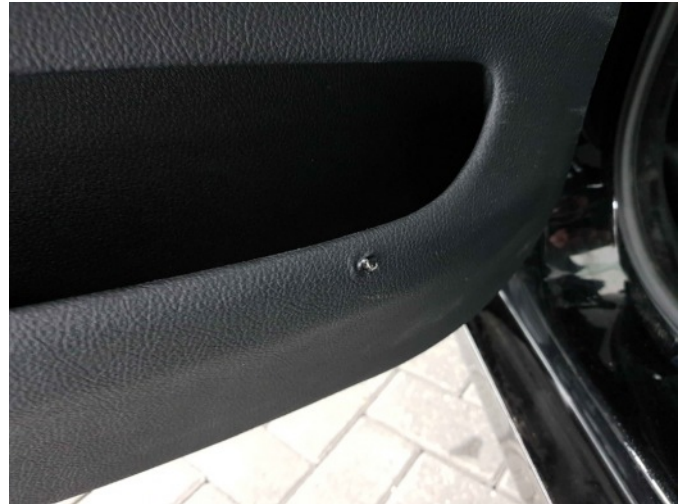
3. Diverse

Gebruikssporen
