Rapport nummer: 0000000993643-NL170
Inspectie plaats: ALMERE
Bezichtigingdatum: 23.01.2023
Vlag : NP-948-F

Opel Astra;Hatchback;Diesel;Manual;White

VIN:	W0LBE6EL1HG104241	Kilometerstand afgelezen:	184258 km
Eerste registratie / Bouwjaar:	24.03.2017 / 0	Bezichtigingdatum / -plaats:	23.01.2023 ALMERE
Voertuig type:	Personenauto	Voertuig type:	Hatchback
HSN/TSN:	null//null	Auto rookvrij:	nee
Conditie exterieur:	2 - Toestand goed	Conditie interieur:	3 - Toestand bevredigend

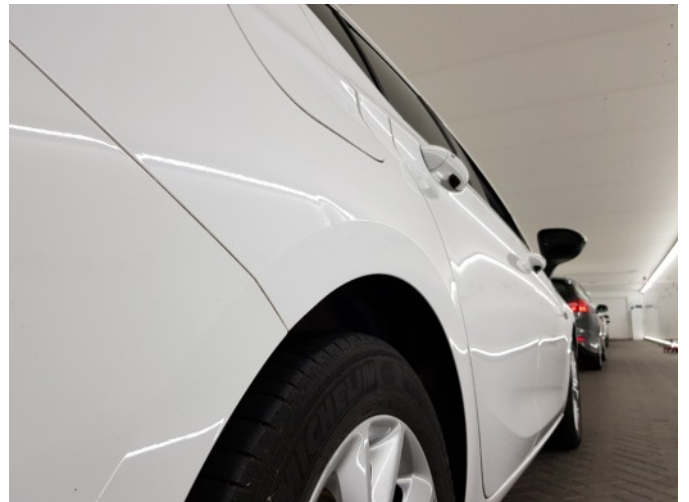
1. Diverse

Gebruikssporen

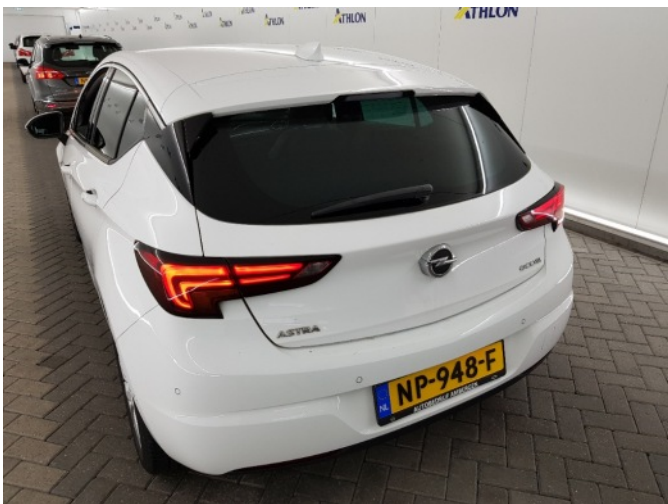
1. Diverse

Gebruikssporen

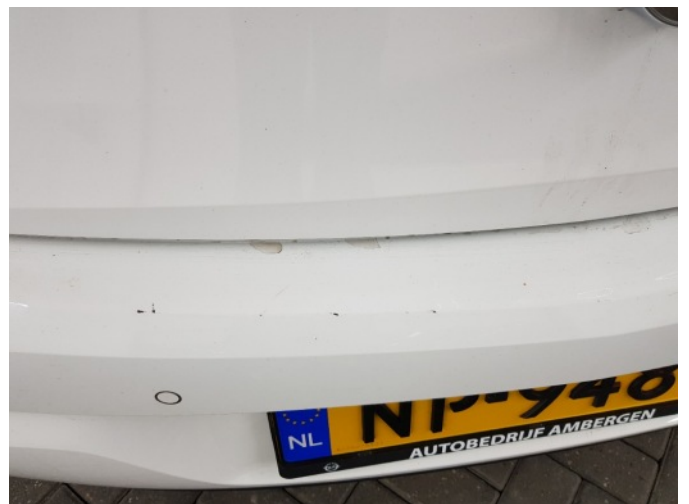
1. Diverse

Gebruikssporen

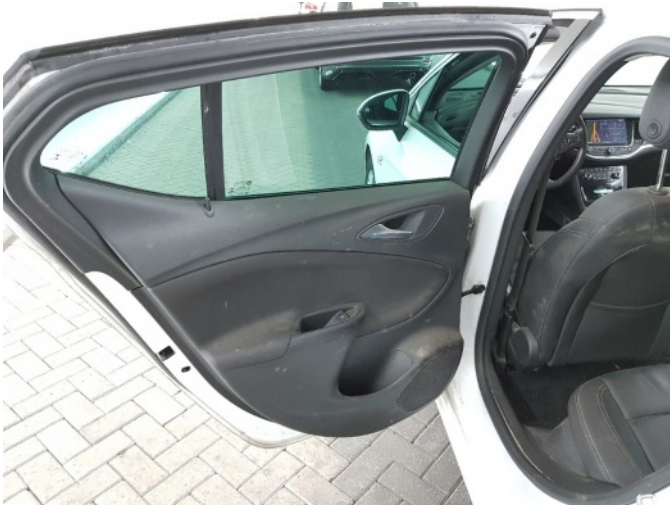
1. Diverse

Gebruikssporen

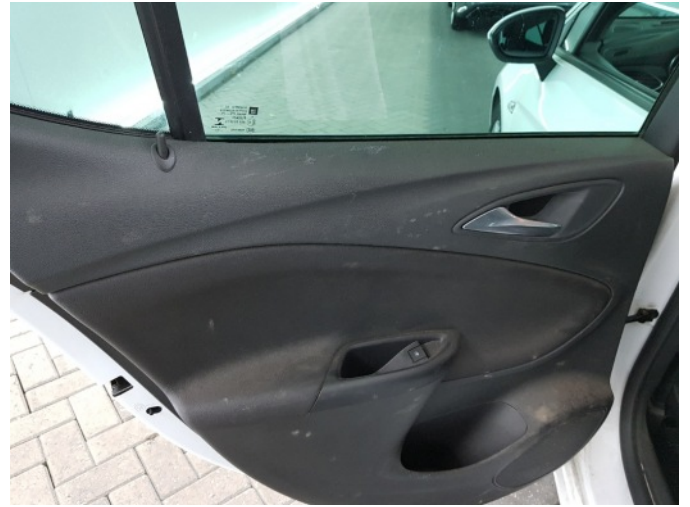
1. Diverse

Gebruikssporen
