**Rapport nummer:** 0000000987916-NL170  
**Inspectie plaats:** ALMERE  
**Bezichtigingdatum:** 22.12.2022  
**Vlag :** RS-034-D

**BMW i3;Hatchback;Electric;Automatic;White**

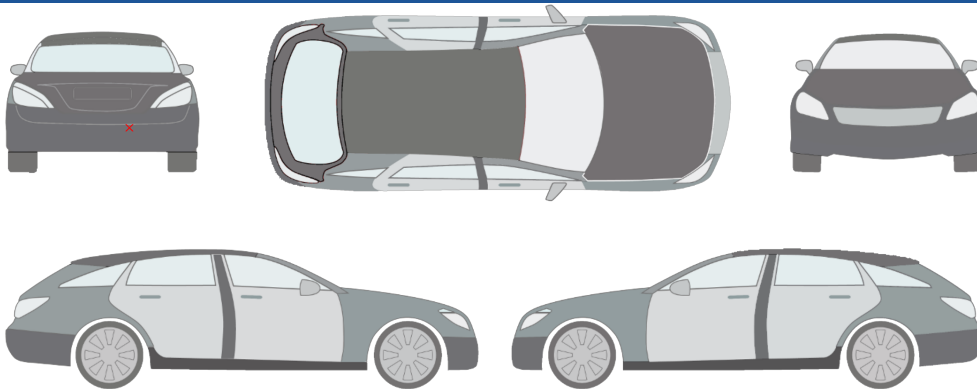
Raming van de schade

- 1.) Achterbumper | Krassen
- 2.) Diverse | Gebruikssporen

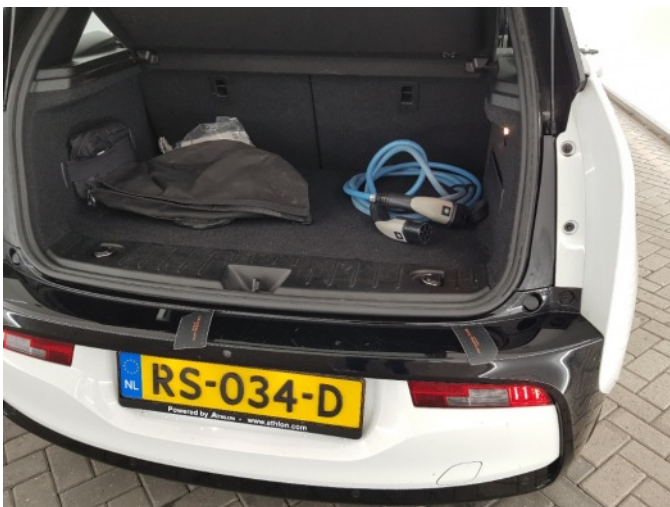
1. Achterbumper

Krassen

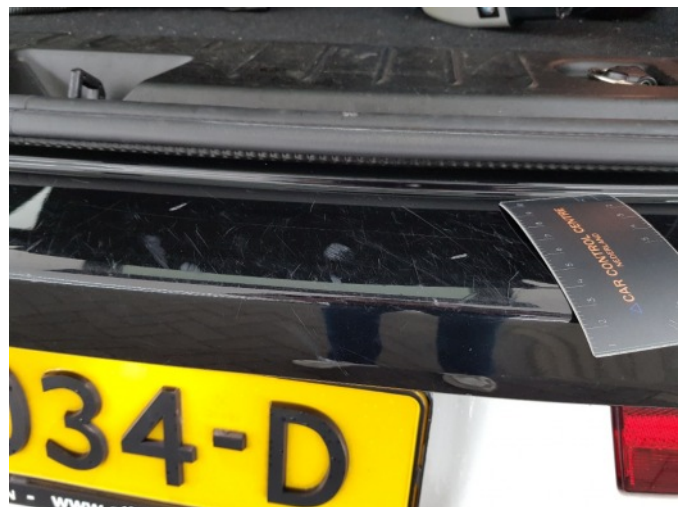
1. Achterbumper

Krassen

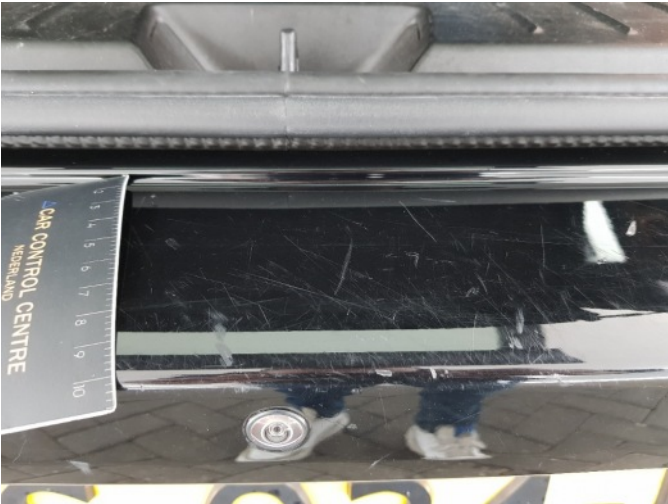
1. Achterbumper

**Krassen**

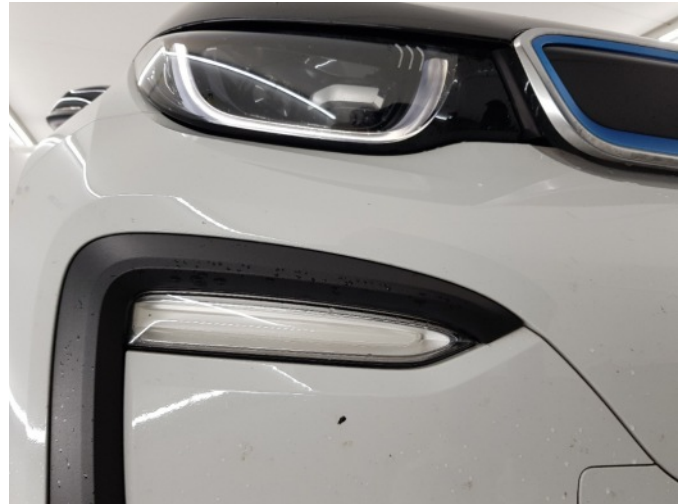
2. Diverse

**Gebruikssporen**
