Rapport nummer: 0000000924742-NL170
Inspectie plaats: ALMERE
Bezichtigingdatum: 16.05.2022
Vlag : PJ-189-B

Ford Grand C-Max;Multi Purpose Vehicle (M.P.V.);Petrol;Manual;

| VIN: | WF0WXXGCEWHR67223 | Kilometerstand afgelezen: | 121696 km |

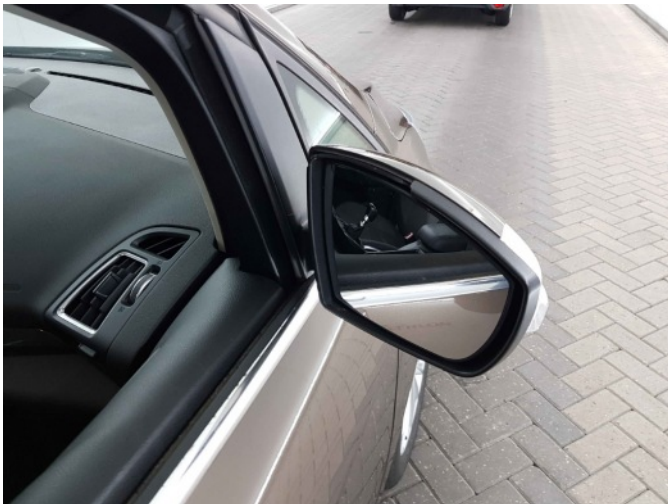
1. Spiegelbehuizing - rechts

Breuk / barst / scheur

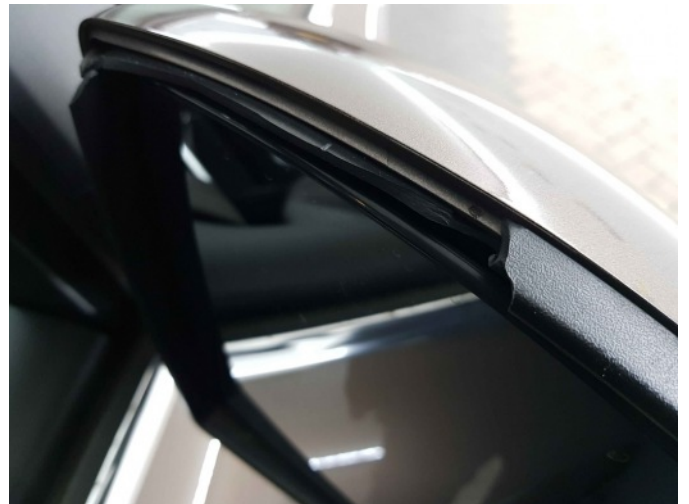
1. Spiegelbehuizing - rechts

Breuk / barst / scheur

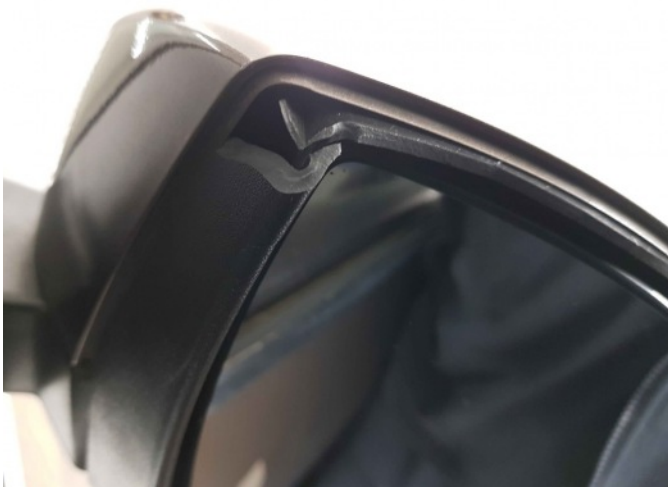
1. Spiegelbehuizing - rechts

Breuk / barst / scheur

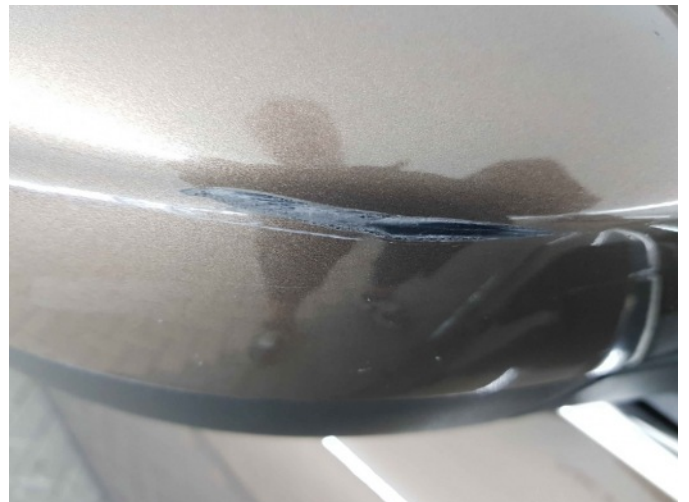
1. Spiegelbehuizing - rechts

Breuk / barst / scheur

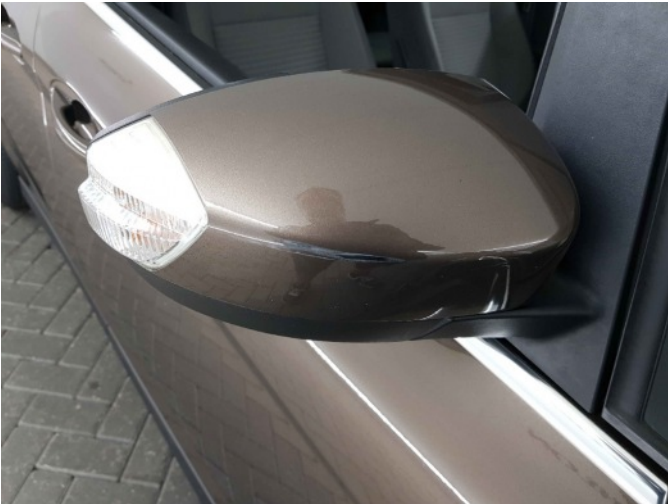
1. Spiegelbehuizing - rechts

Breuk / barst / scheur

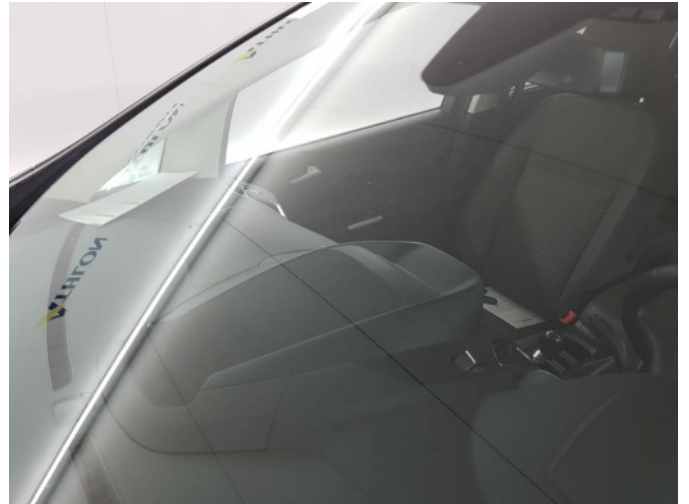
2. Diverse

Gebruikssporen

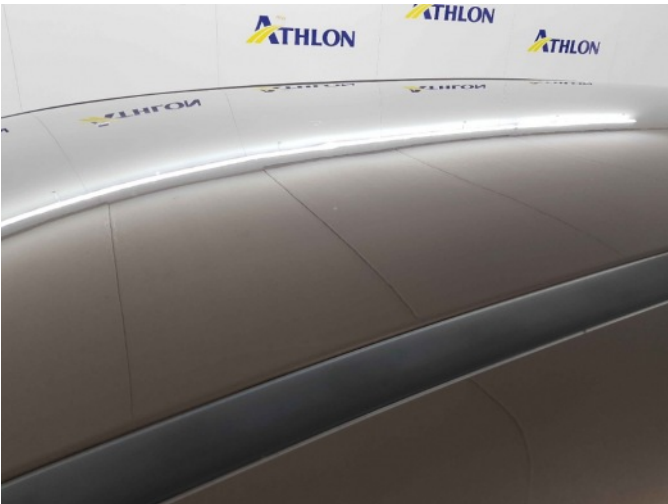
2. Diverse

Gebruikssporen

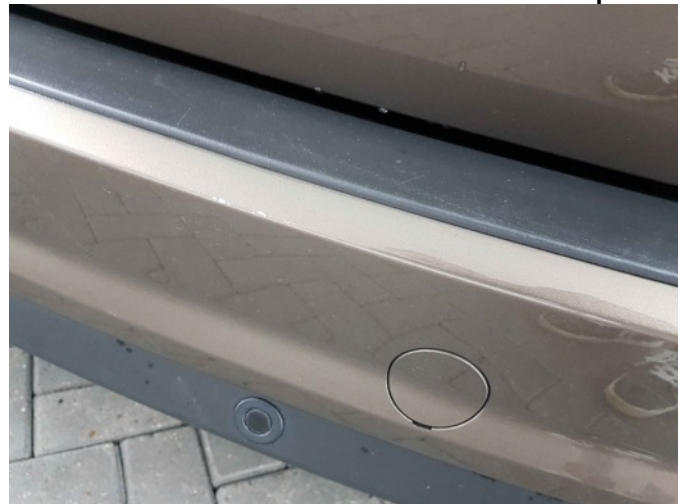
2. Diverse

Gebruikssporen

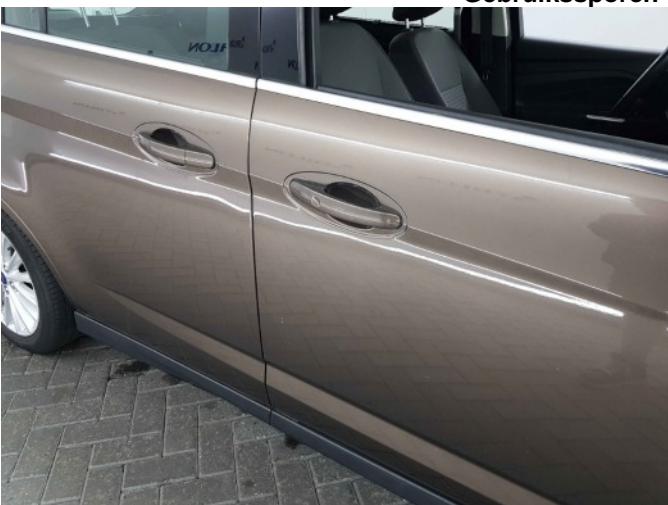
2. Diverse

Gebruikssporen

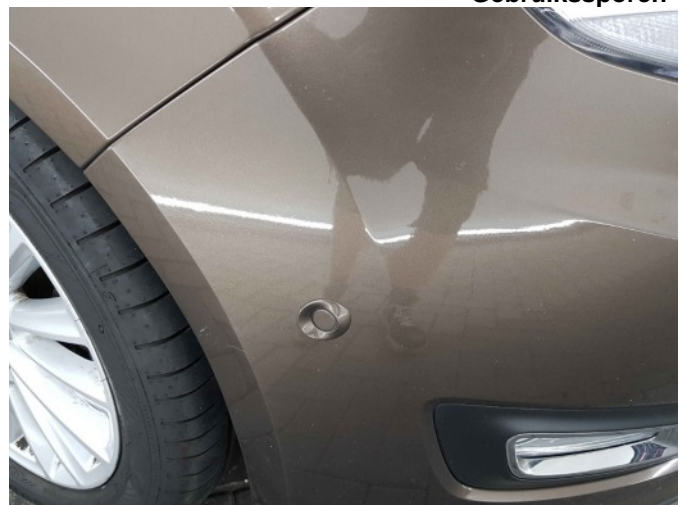
2. Diverse

Gebruikssporen

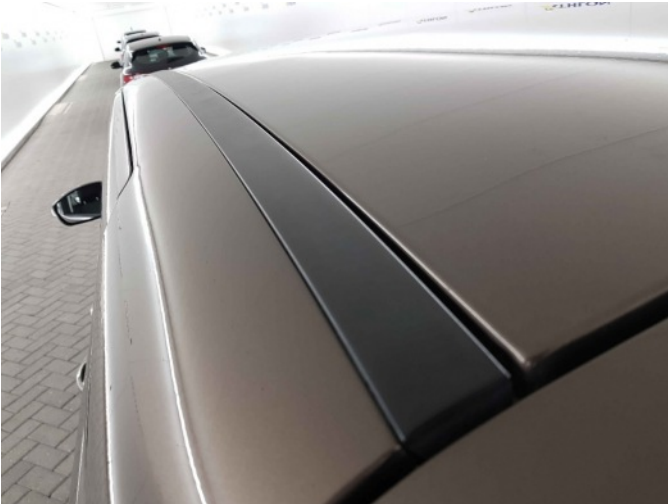
2. Diverse

Gebruikssporen

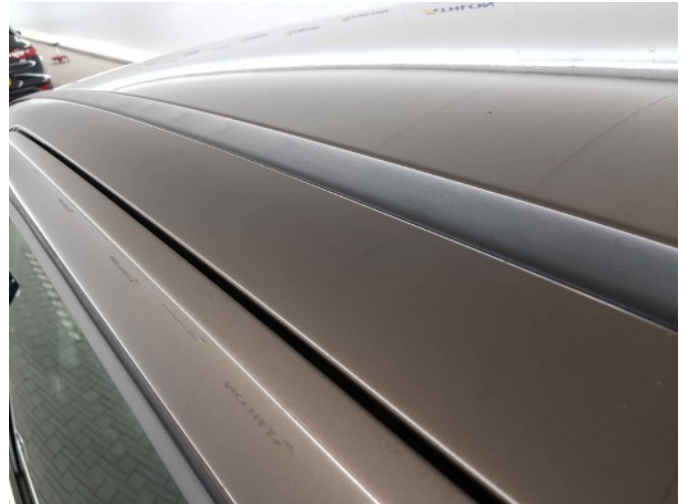
2. Diverse

Gebruikssporen

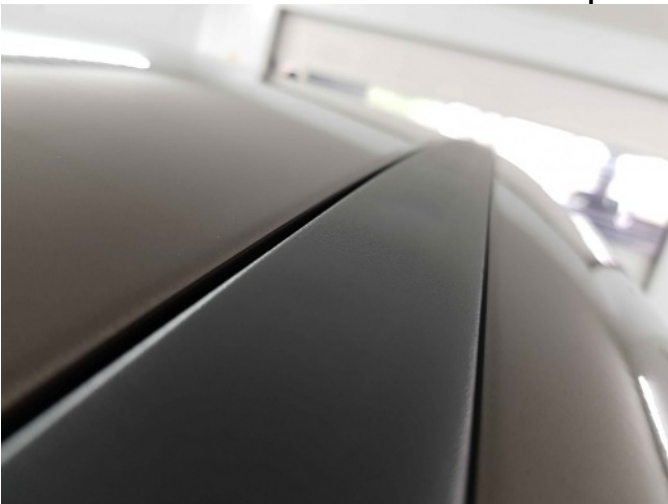
2. Diverse

Gebruikssporen

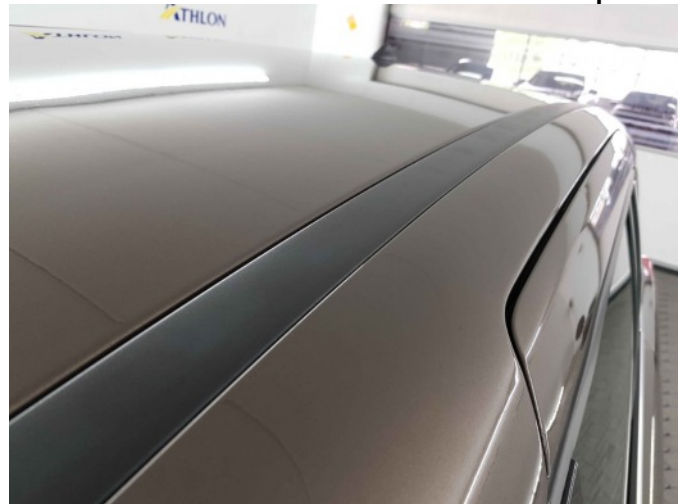
2. Diverse

Gebruikssporen
