Rapport nummer: 0000000983728-NL170
Inspectie plaats: ALMERE
Bezichtigingdatum: 12.12.2022
Vlag : TF-814-P

Opel Grandland X;Terreinwagen;Petrol;Manual;

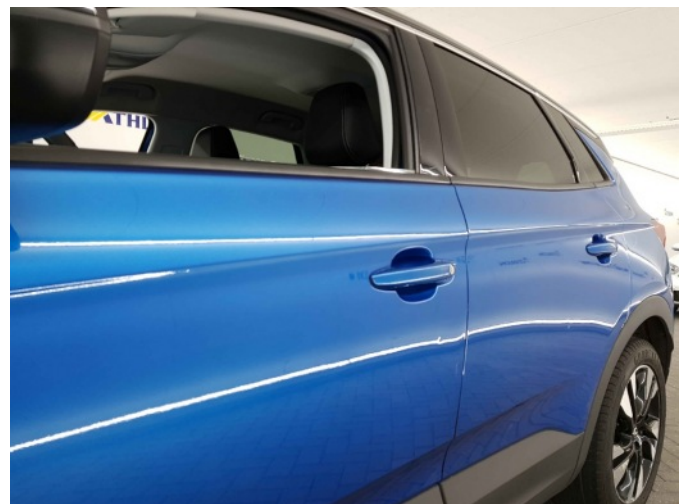
1. Divers

1.) Diverse | Gebruikssporen

Gebruikssporen

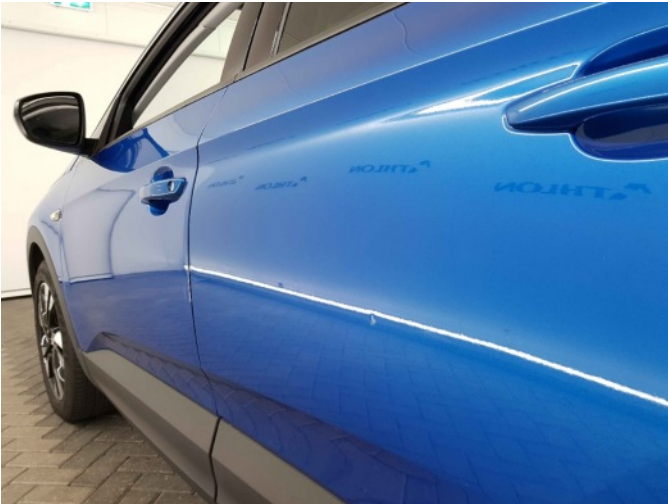
1. Diverse

Gebruikssporen

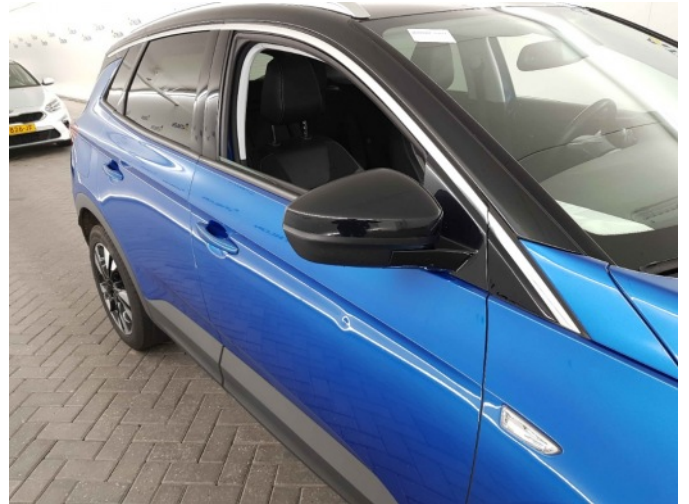
1. Diverse

Gebruikssporen

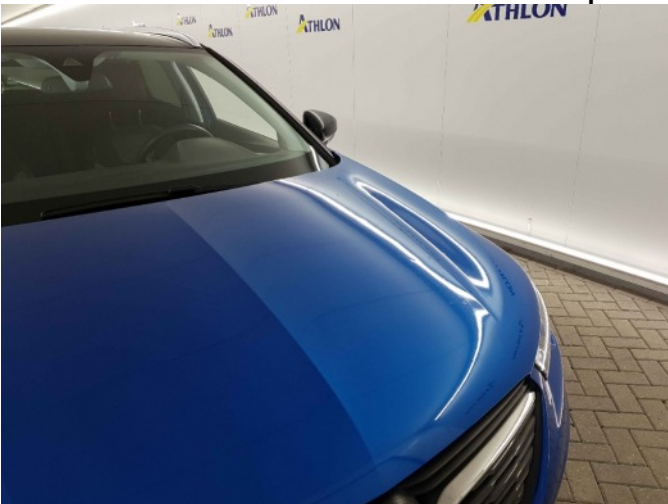
1. Diverse

Gebruikssporen

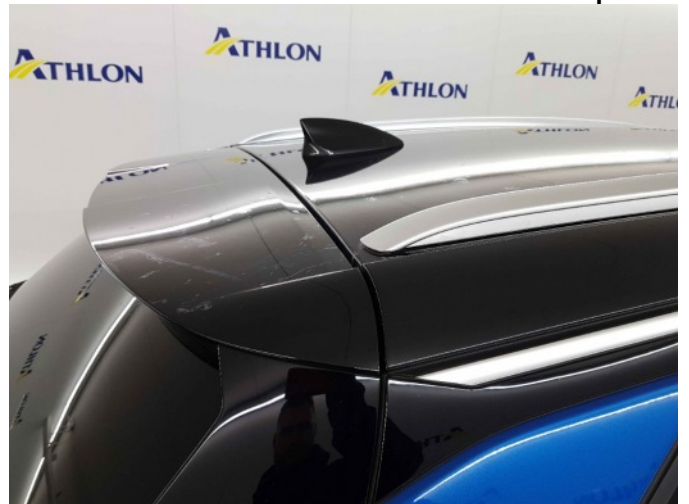
1. Diverse

Gebruikssporen
