Rapport nummer: 0000000981617-NL170
Inspectie plaats: ALMERE
Bezichtigingdatum: 12.12.2022
Vlag : SG-596-K

Volkswagen Arteon;Hatchback;Petrol;Manual;Grey

VIN:	WVWZZZ3HZJE520005	Kilometerstand afgelezen:	79134 km
Eerste registratie / Bouwjaar:	30.03.2018 / 0	Bezichtigingdatum / -plaats:	12.12.2022 ALMERE
Voertuig type:	Personenauto	Voertuig type:	Hatchback
HSN/TSN:	null//null	Auto rookvrij:	ja
Conditie exterieur:	2 - Toestand goed	Conditie interieur:	1 - Toestand zeer goed

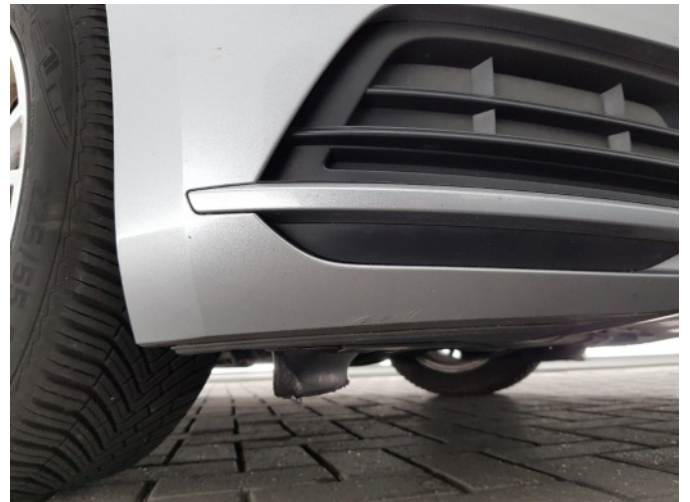
1. Diverse

Gebruikssporen

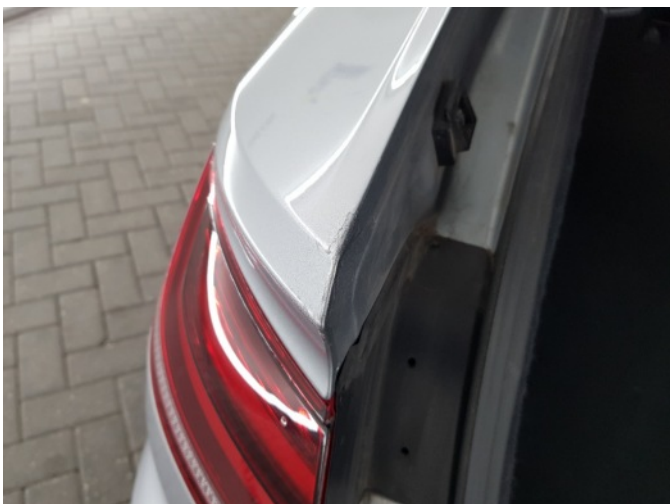
1. Diverse

Gebruikssporen

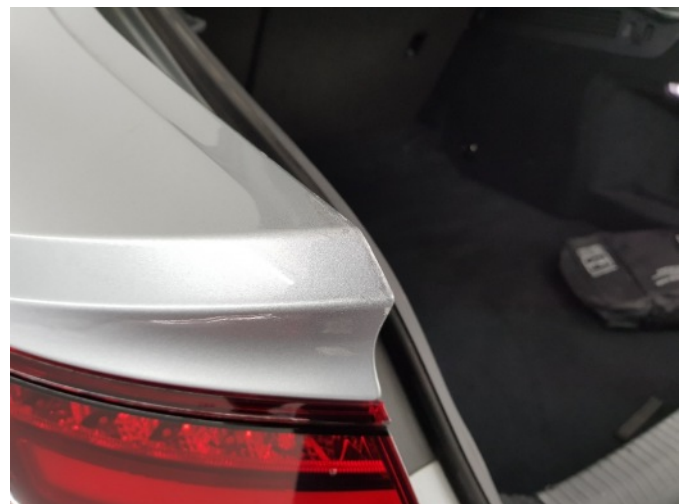
1. Diverse

Gebruikssporen

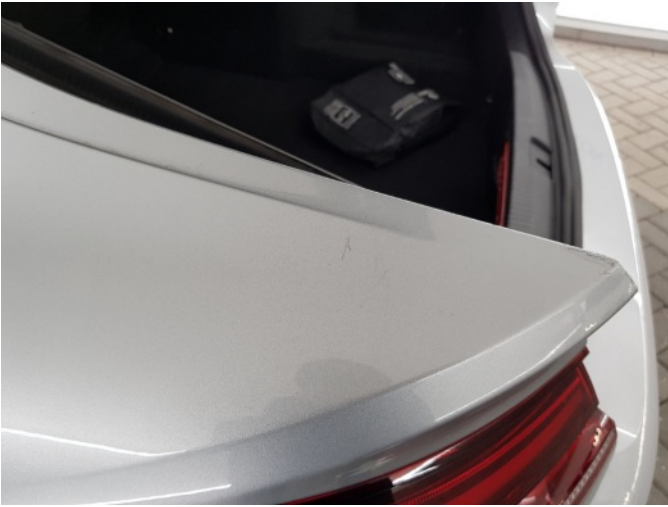
1. Diverse

Gebruikssporen
