Rapport nummer: 0000000985883-NL170
Inspectie plaats: ALMERE
Bezichtigingdatum: 23.12.2022
Vlag : RD-446-L

Peugeot 108;Hatchback;Petrol;Manual;Black

VIN:	VF3PSCFB3HR163284	Kilometerstand afgelezen:	123063 km
Eerste registratie / Bouwjaar:	30.10.2017 / 0	Bezichtigingdatum / -plaats:	23.12.2022 ALMERE
Voertuig type:	Personenauto	Voertuig type:	Hatchback
HSN/TSN:	null//null	Auto rookvrij:	ja
Conditie exterieur:	3 - Toestand bevredigend	Conditie interieur:	3 - Toestand bevredigend

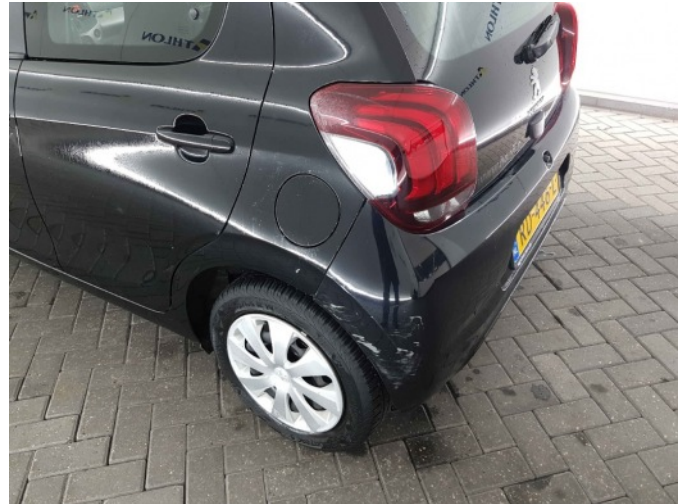
1. Achterbumper

Schaafplek

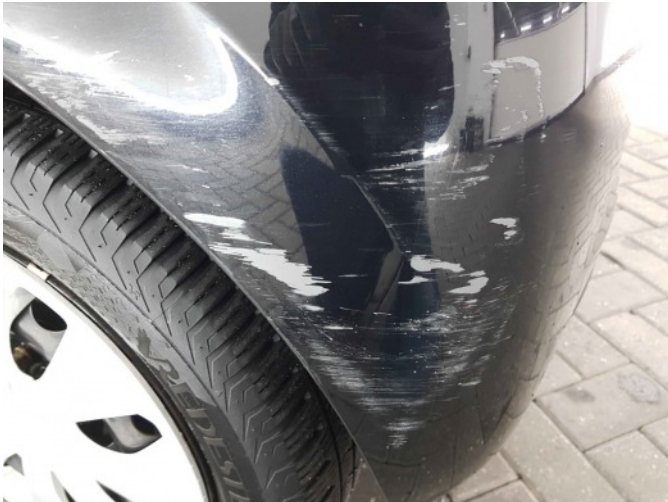
1. Achterbumper

Schaafplek

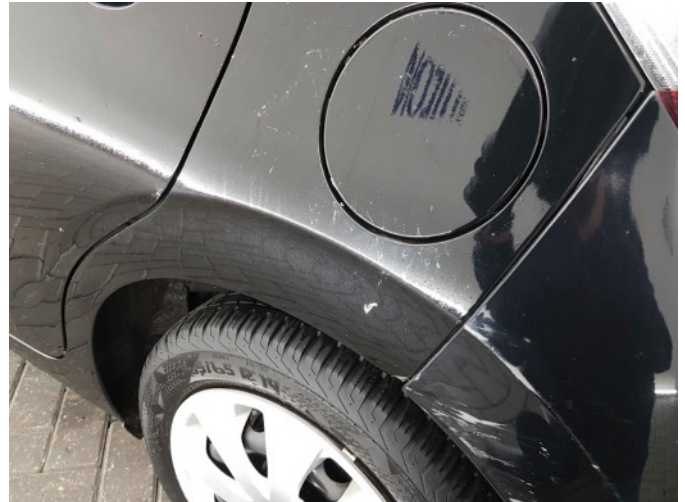
1. Achterbumper

Schaafplek

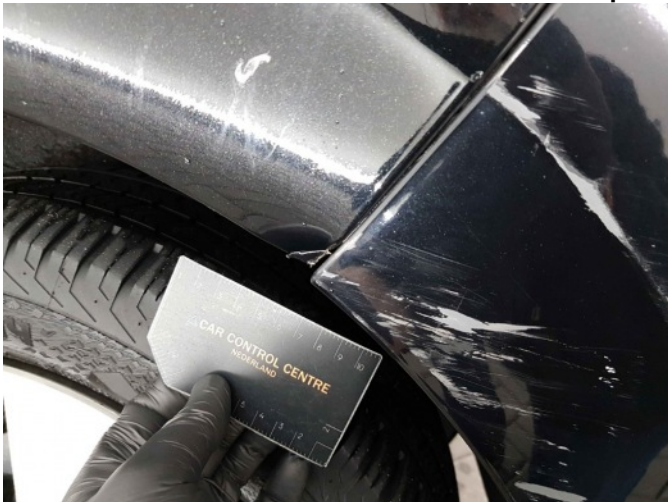
1. Achterbumper

Schaafplek

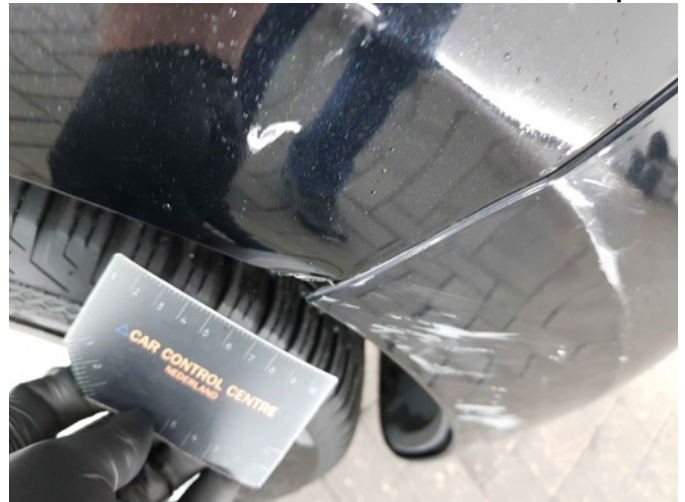
1. Achterbumper

Schaafplek

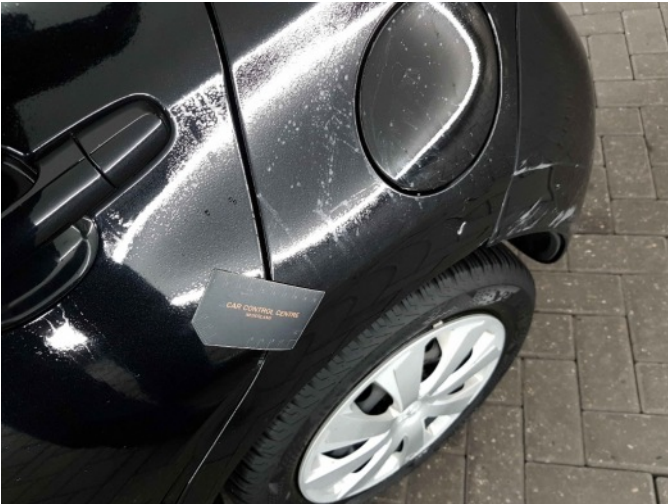
1. Achterbumper

Schaafplek

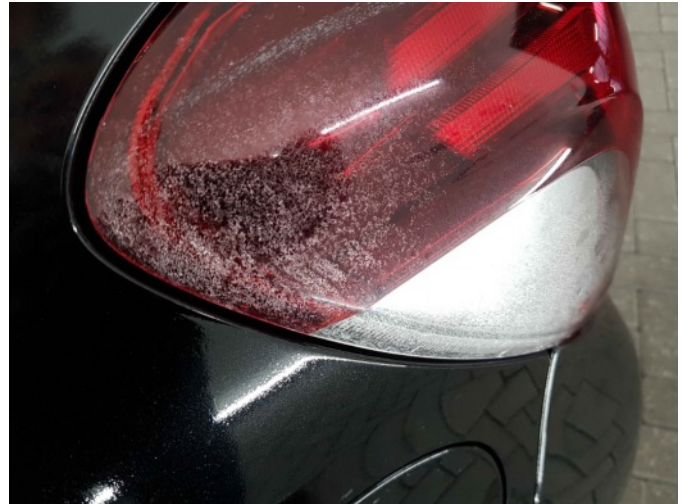
1. Achterbumper

Schaafplek

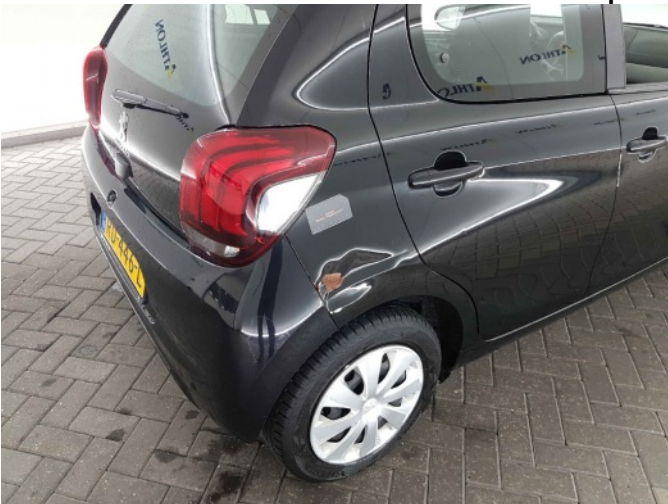
2. Zijwand - achter - rechts

Deuk/Deuken

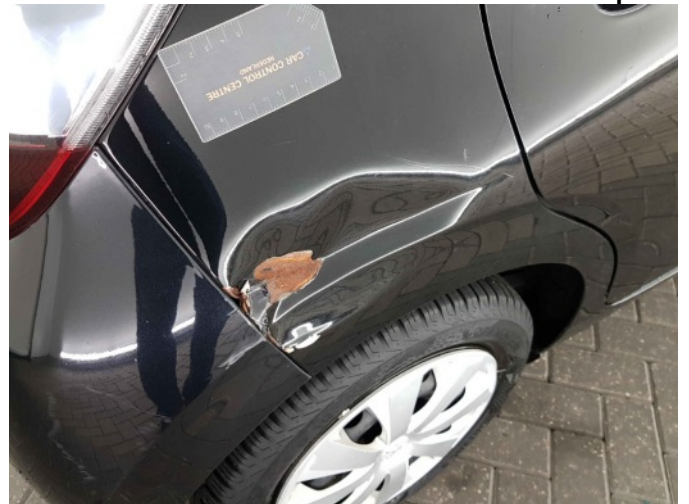
2. Zijwand - achter - rechts

Deuk/Deuken

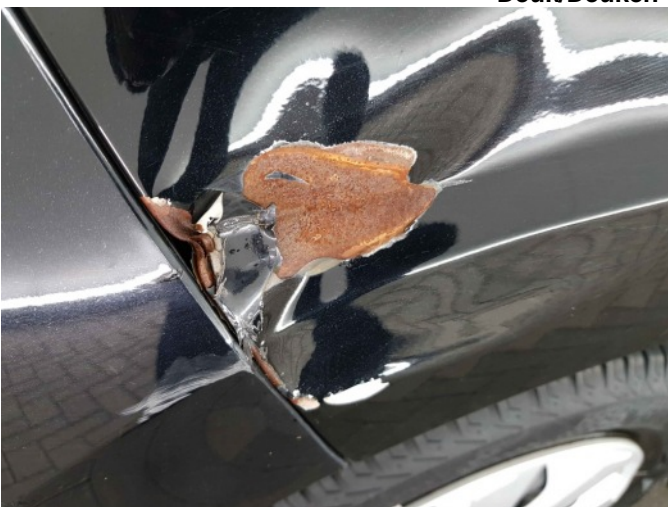
2. Zijwand - achter - rechts

Deuk/Deuken

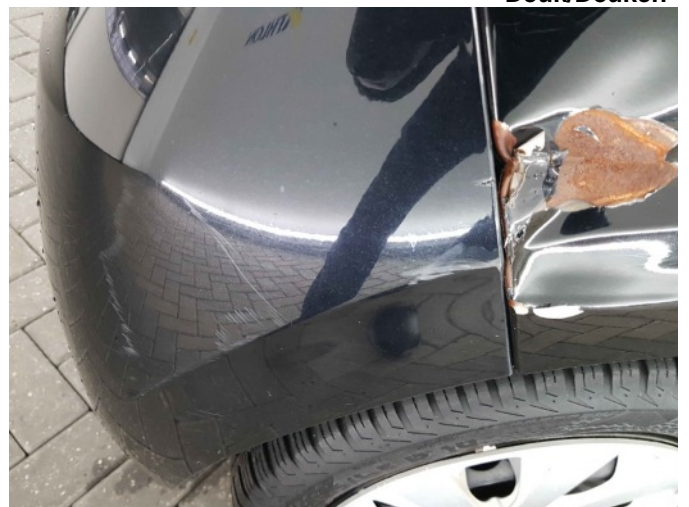
2. Zijwand - achter - rechts

Deuk/Deuken

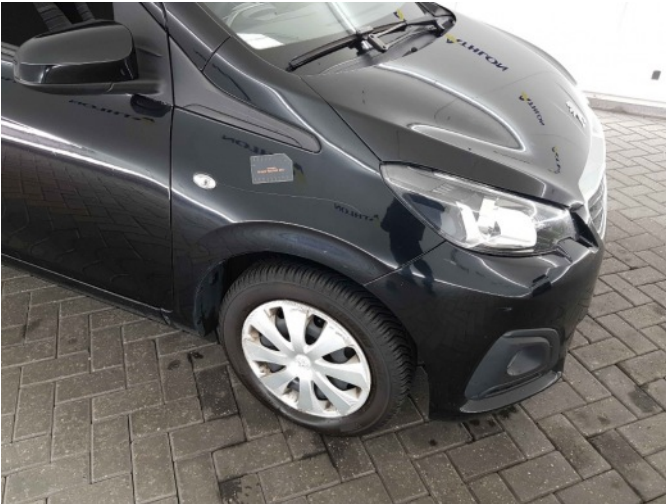
3. Spatbord voor- rechts

Krassen

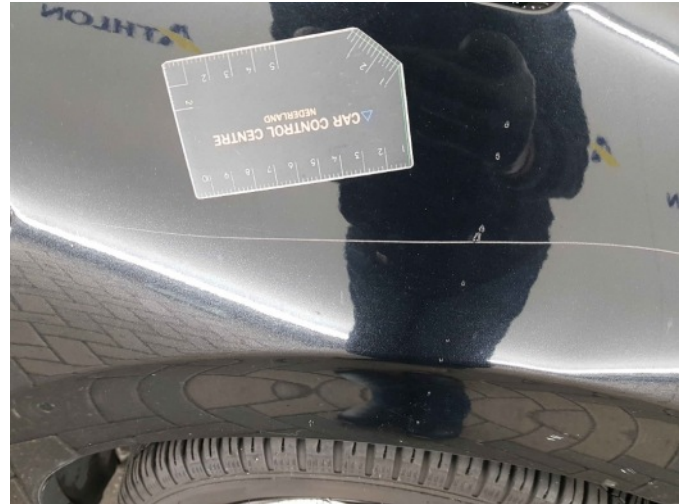
3. Spatbord voor- rechts

Krassen

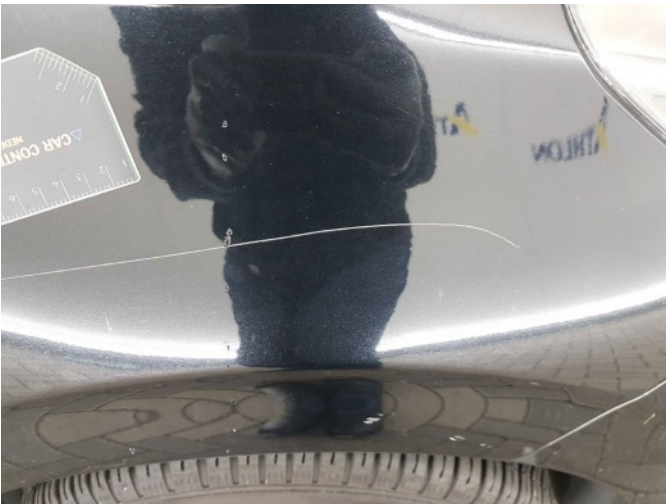
3. Spatbord voor- rechts

Krassen

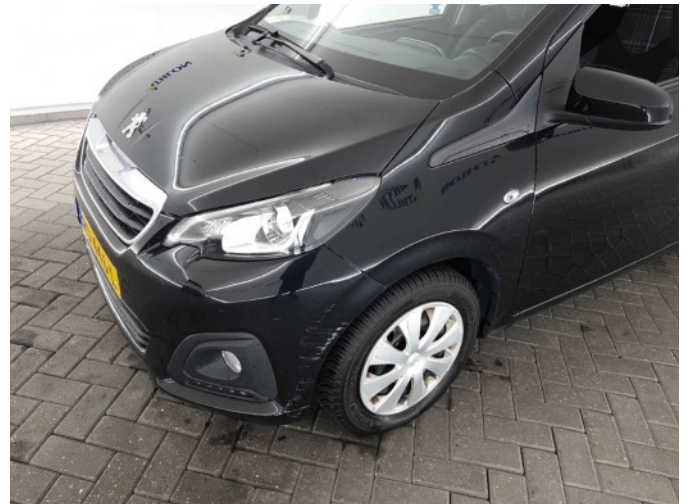
4. Voorbumper

Krassen

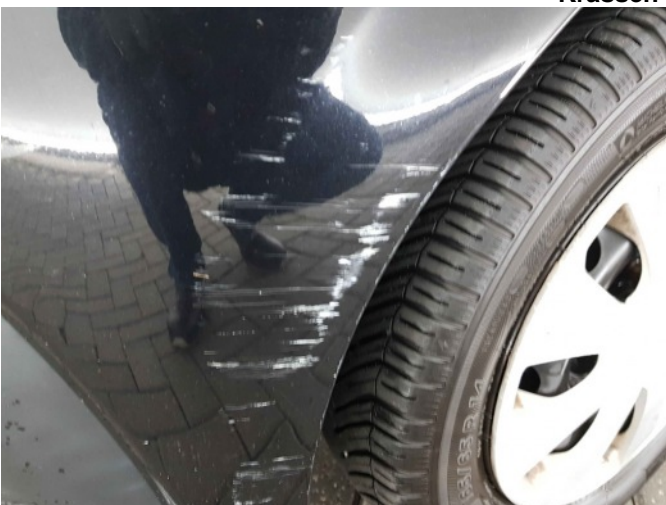
4. Voorbumper

Krassen

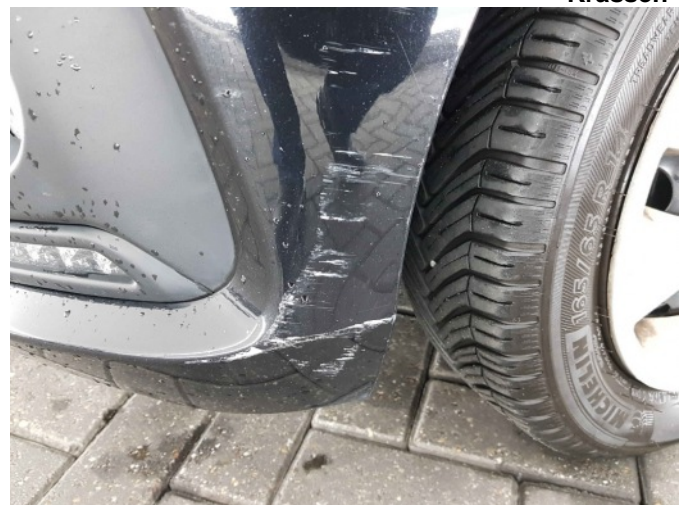
4. Voorbumper

Krassen

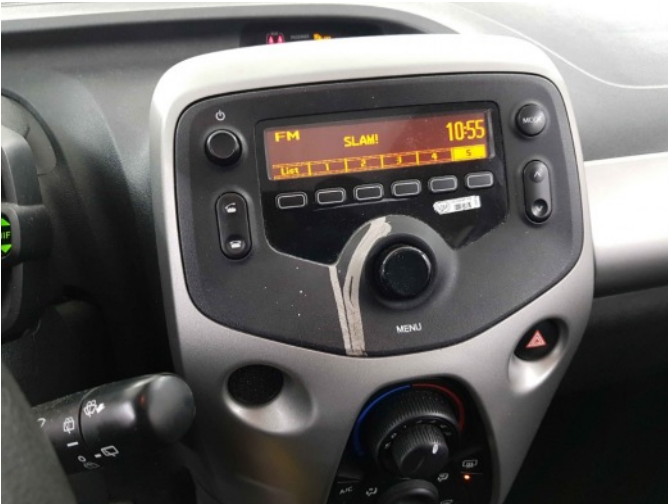
5. Diverse interieur schade verf

Beschadigd

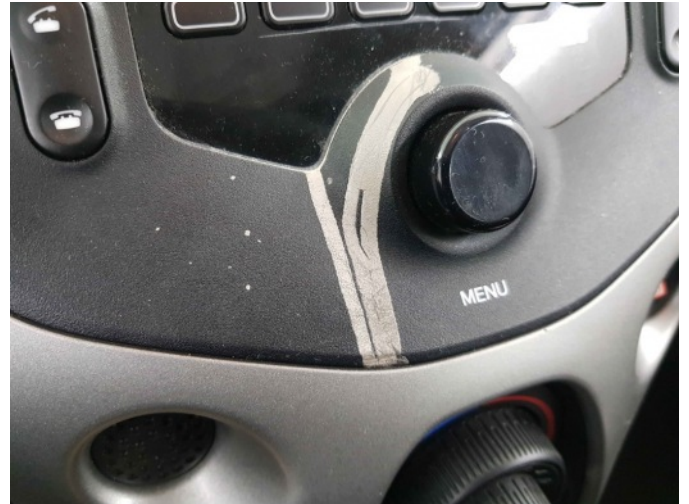
5. Diverse interieur schade verf

Beschadigd

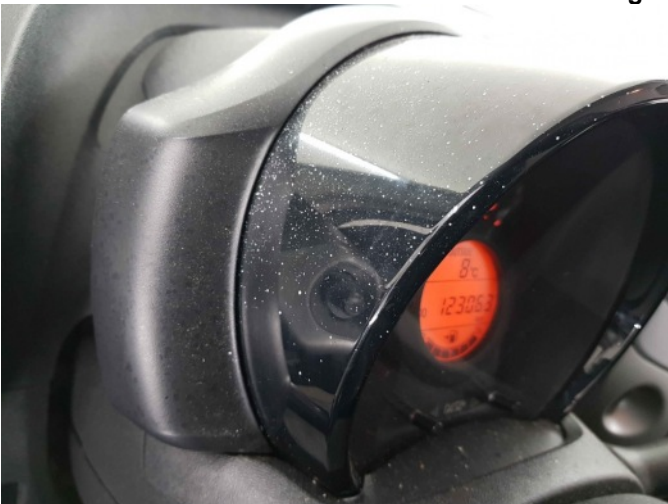
5. Diverse interieur schade verf

Beschadigd

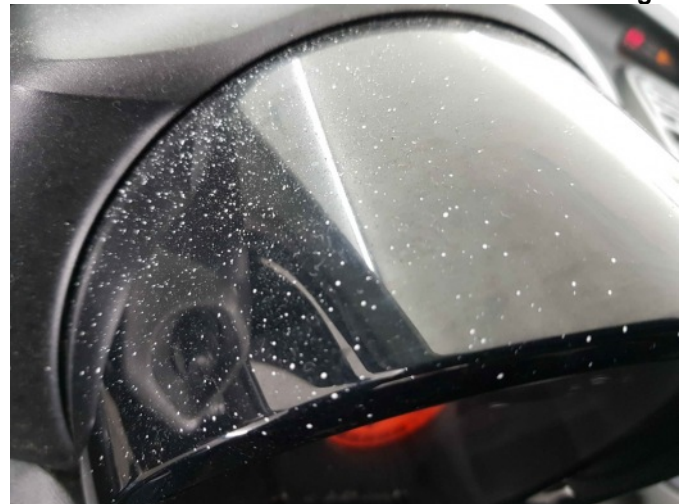
5. Diverse interieur schade verf

Beschadigd
