Rapport nummer: 0000000974435-NL170
Inspectie plaats: ALMERE
Bezichtigingdatum: 21.12.2022
Vlag : ZT-438-K

Citroen C4 Cactus;Hatchback;Petrol;Manual;

fotografisch verslag

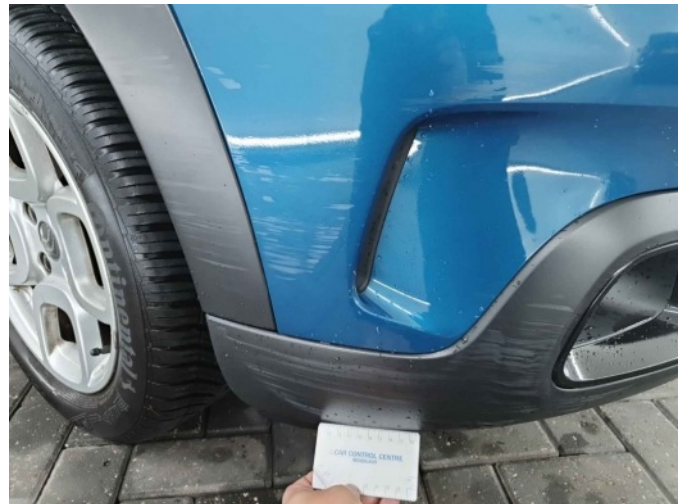
1. diverse

Gebruikssporen

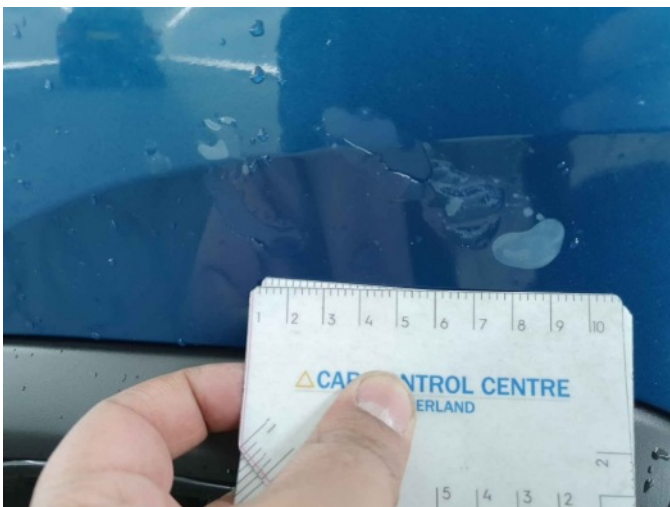
1. diverse

Gebruikssporen

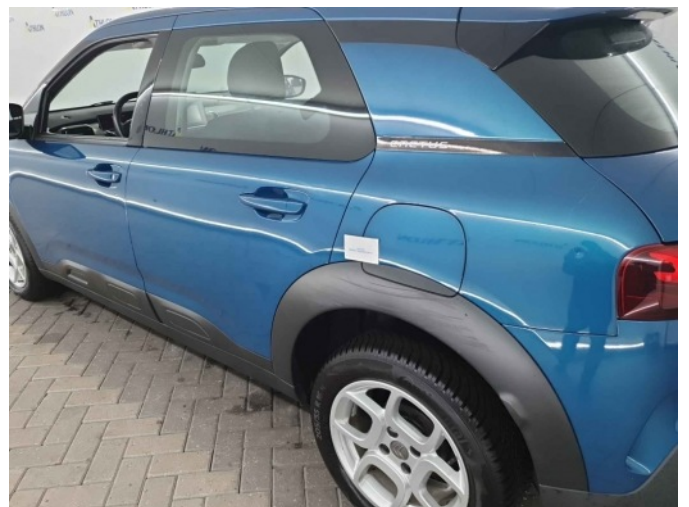
1. diverse

Gebruikssporen

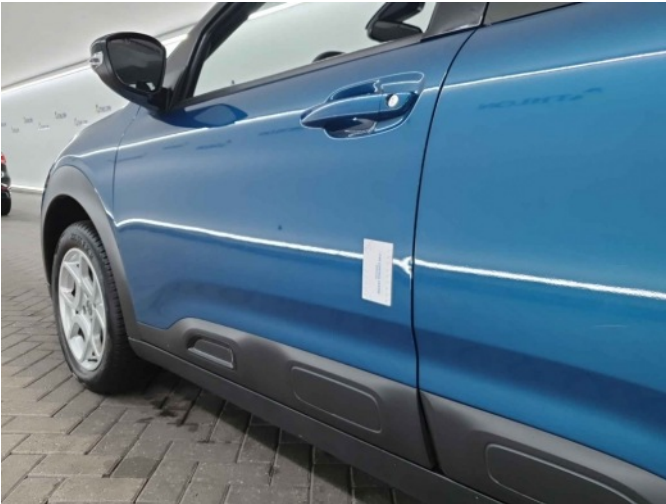
1. diverse

Gebruikssporen

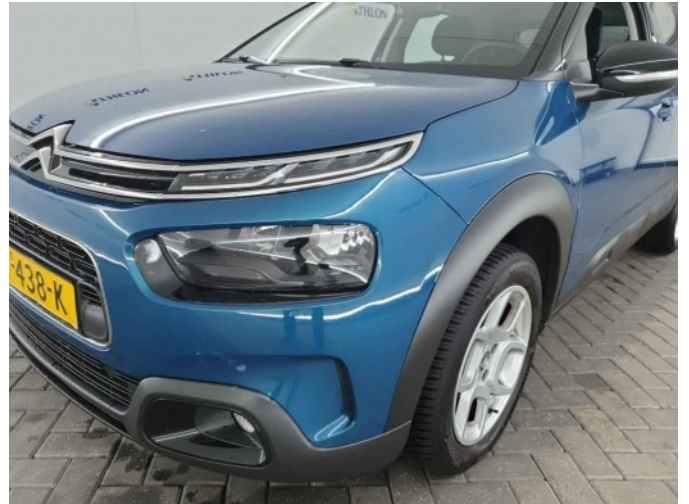
1. diverse

Gebruikssporen

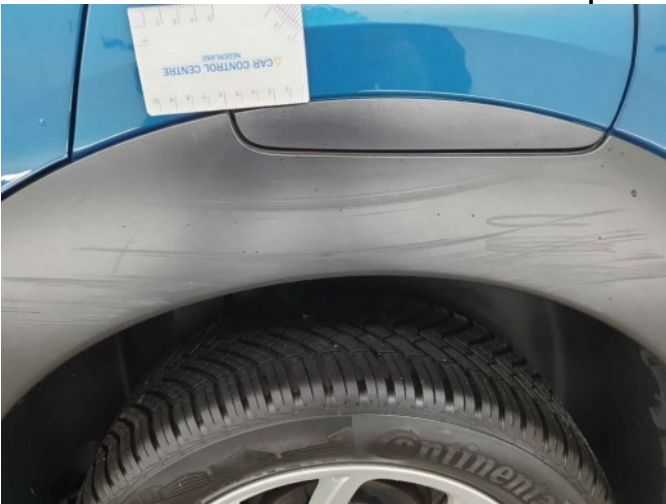
1. diverse

Gebruikssporen

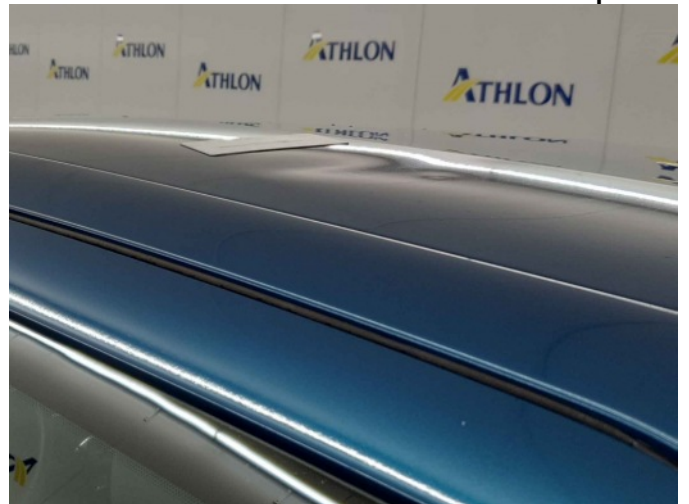
1. diverse

Gebruikssporen

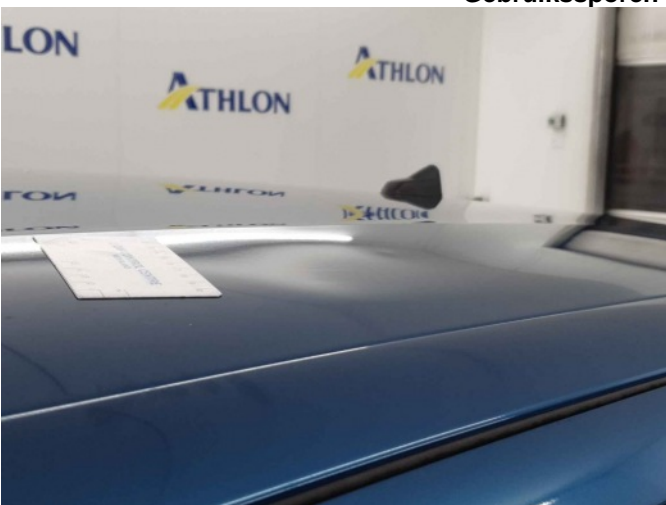
1. diverse

Gebruikssporen

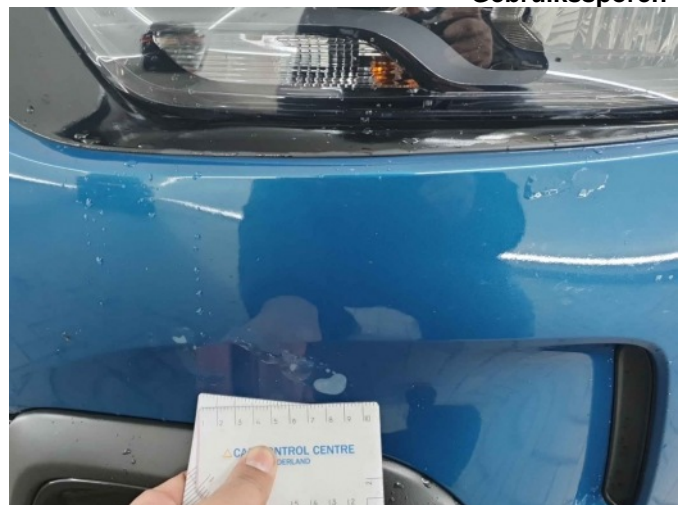
1. diverse

Gebruikssporen

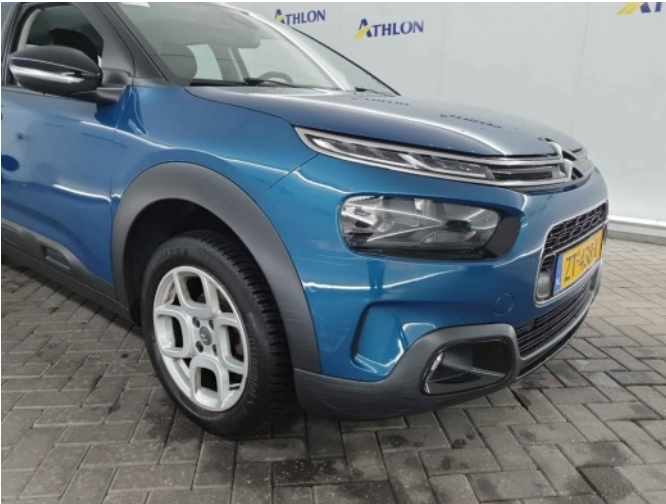
1. diverse

Gebruikssporen

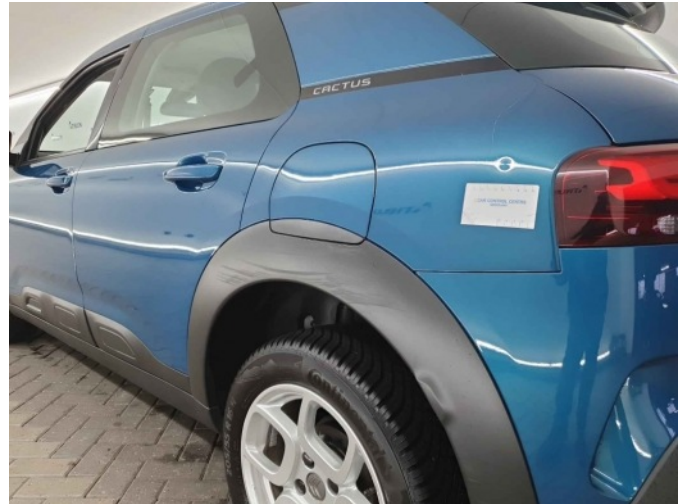
1. diverse

Gebruikssporen

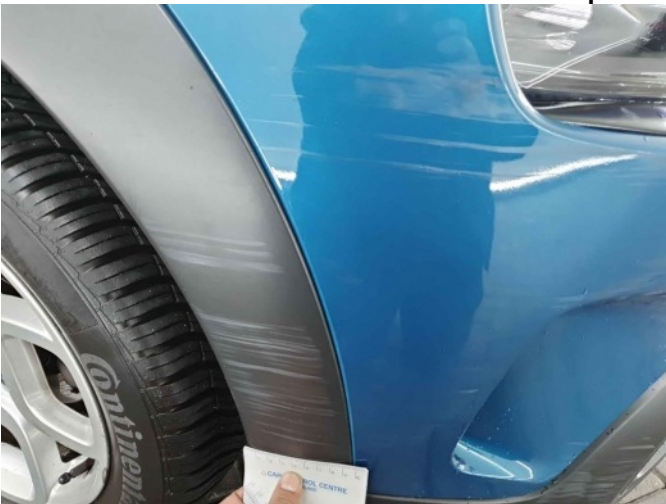
1. diverse

Gebruikssporen

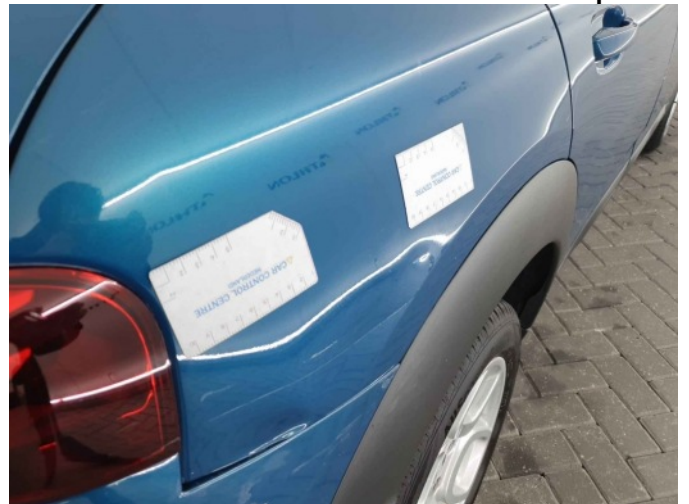
1. diverse

Gebruikssporen

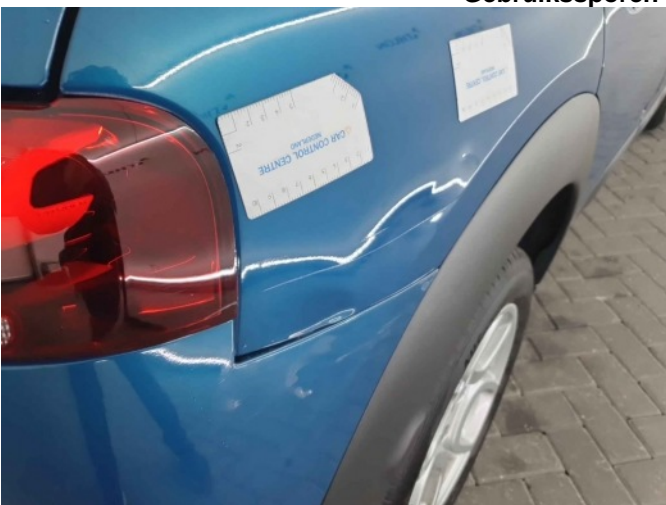
1. diverse

Gebruikssporen

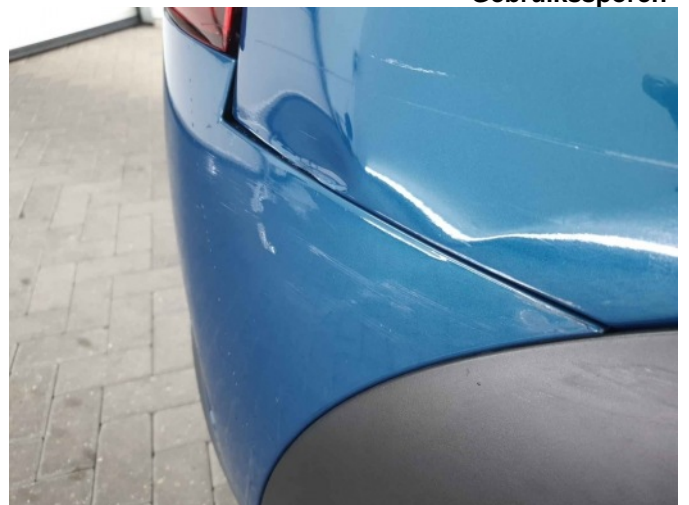
1. diverse

Gebruikssporen

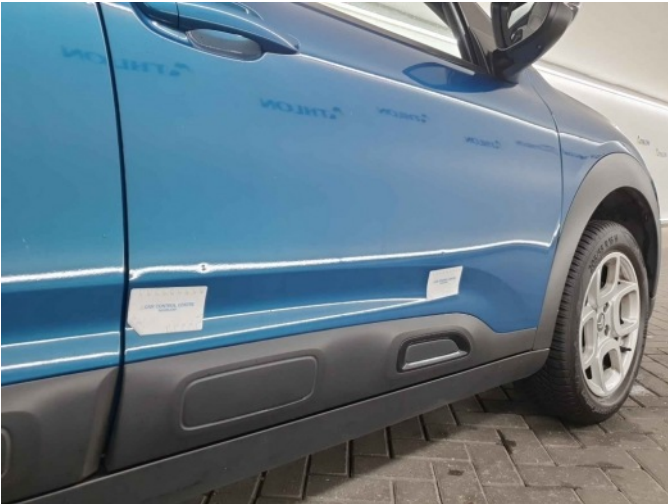
1. diverse

Gebruikssporen

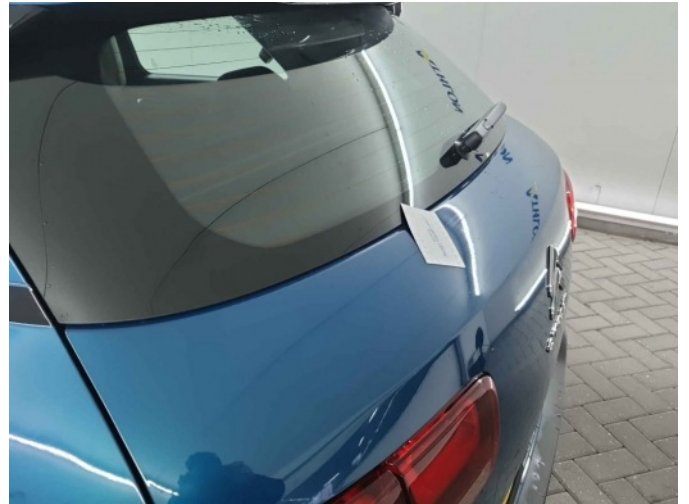
1. diverse

Gebruikssporen

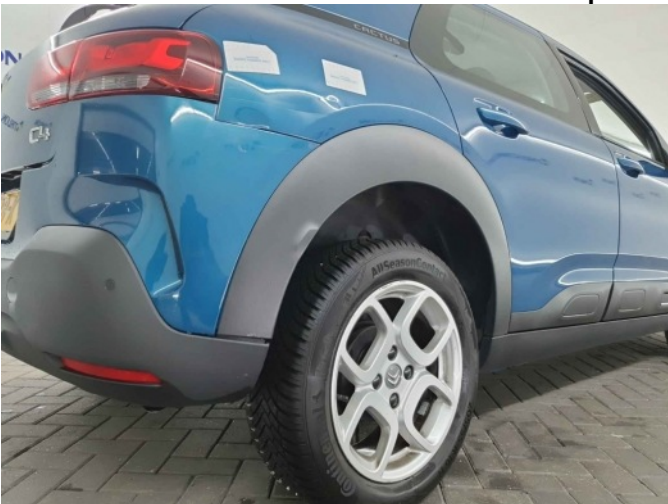
1. diverse

Gebruikssporen
