Rapport nummer: 0000000983062-NL170
Inspectie plaats: ALMERE
Bezichtigingdatum: 12.12.2022
Vlag : ZK-910-V

Citroen C3 AIRCROSS;Terreinwagen;Petrol;Manual;

VIN:	VF72RHNP MK4381712	Kilometerstand afgelezen:	113371 km
Eerste registratie / Bouwjaar:	29.06.2019 / 0	Bezichtigingdatum / -plaats:	12.12.2022 ALMERE
Voertuig type:	Personenauto	Voertuig type:	Hatchback
HSN/TSN:	null//null	Auto rookvrij:	ja
Conditie exterieur:	2 - Toestand goed	Conditie interieur:	1 - Toestand zeer goed

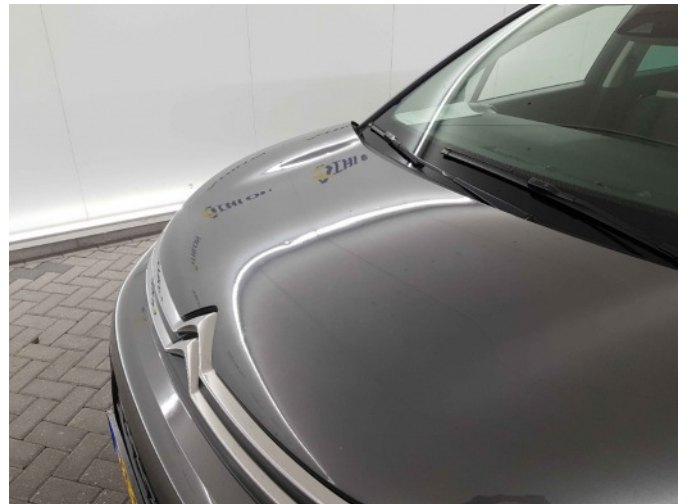
1. Diverse

Gebruikssporen

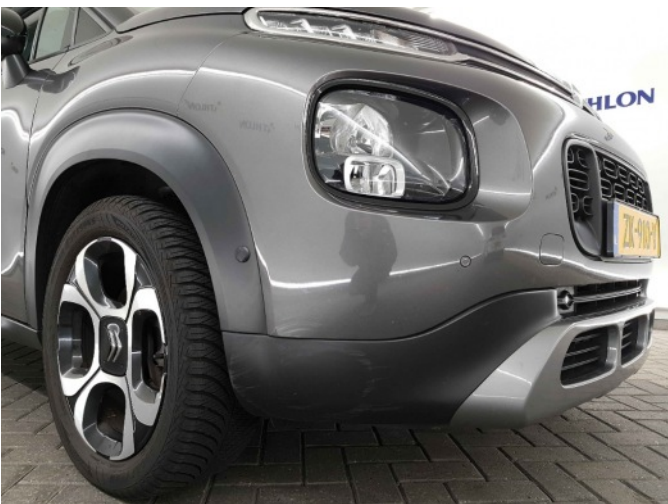
1. Diverse

Gebruikssporen

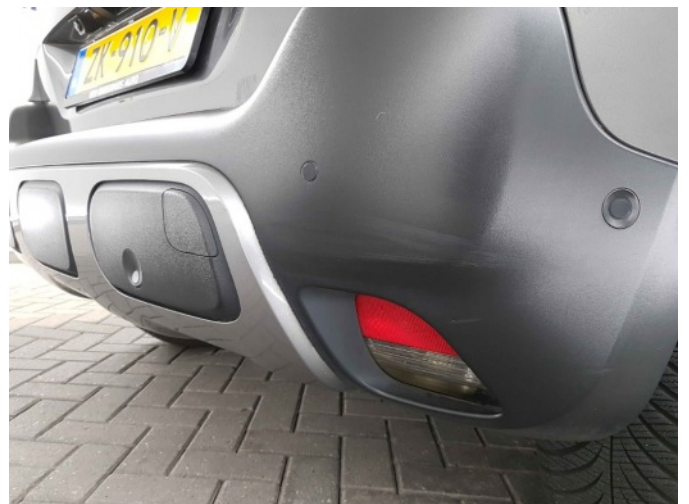
1. Diverse

Gebruikssporen

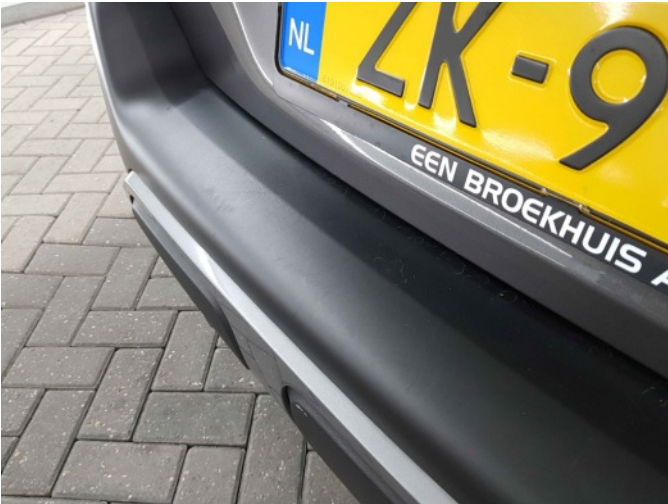
1. Diverse

Gebruikssporen

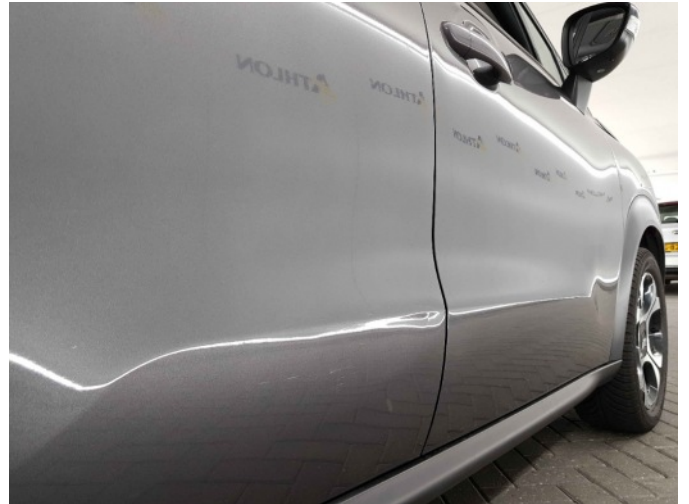
1. Diverse

Gebruikssporen

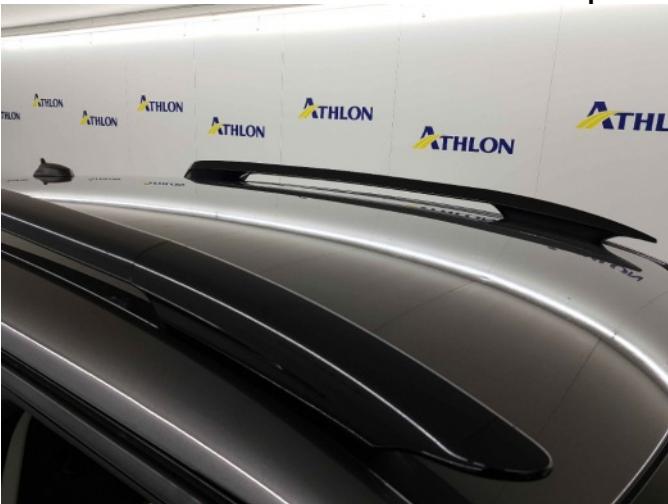
1. Diverse

Gebruikssporen
