Rapport nummer: 0000000989903-NL170
Inspectie plaats: ALMERE
Bezichtigingdatum: 05.01.2023
Vlag : RD-202-Z

Peugeot 108;Hatchback;Petrol;Manual;Black

VIN:	VF3PSCFB3HR167449	Kilometerstand afgelezen:	109783 km
Eerste registratie / Bouwjaar:	30.11.2017 / 0	Bezichtigingdatum / -plaats:	05.01.2023 ALMERE
Voertuig type:	Personenauto	Voertuig type:	Hatchback
HSN/TSN:	null//null	Auto rookvrij:	nee
Conditie exterieur:	3 - Toestand bevredigend	Conditie interieur:	3 - Toestand bevredigend

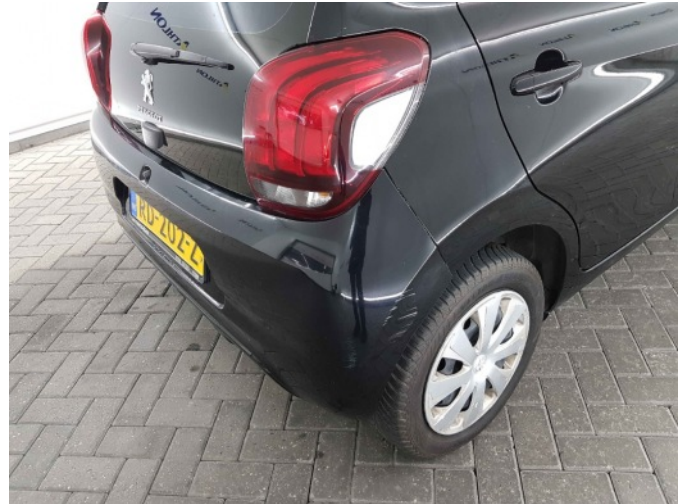
1. Achterbumper

Schaafplek

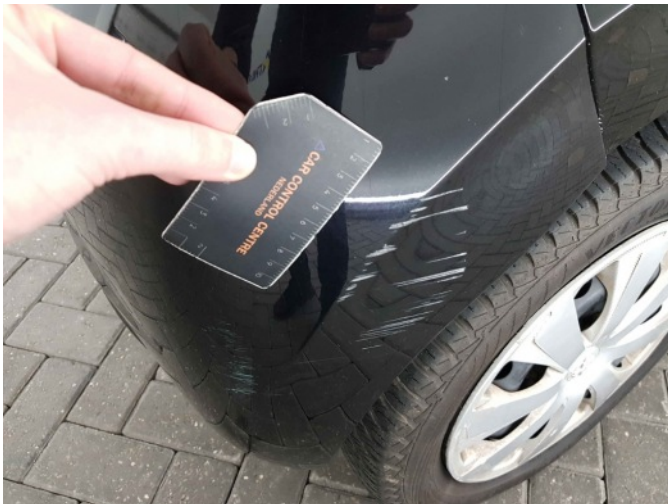
1. Achterbumper

Schaafplek

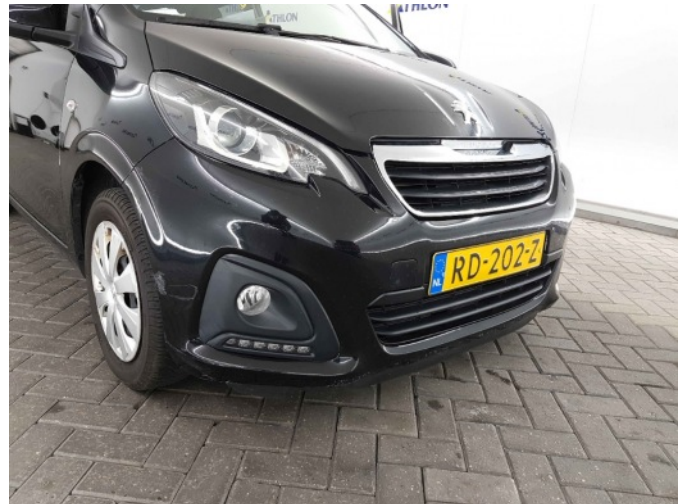
2. Voorbumper

Schaafplek

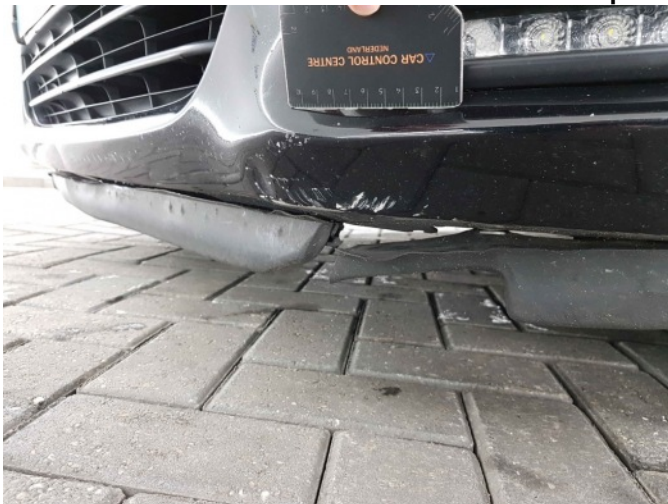
2. Voorbumper

Schaafplek

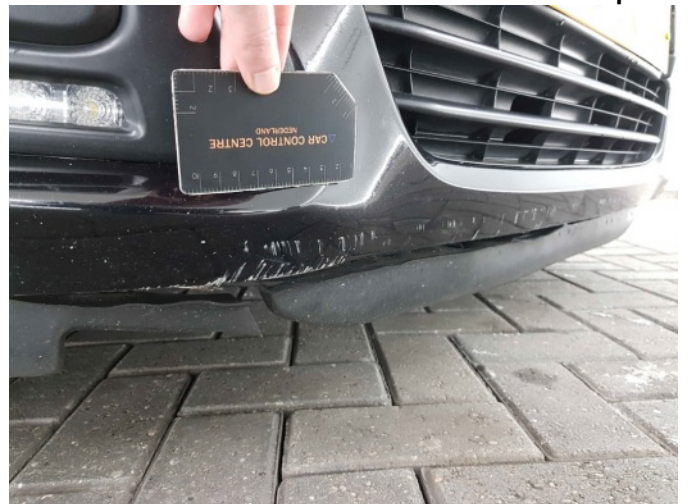
2. Voorbumper

Schaafplek

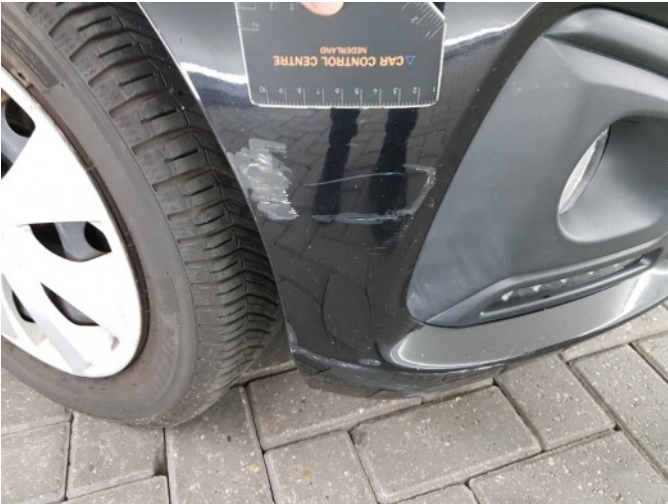
2. Voorbumper

Schaafplek

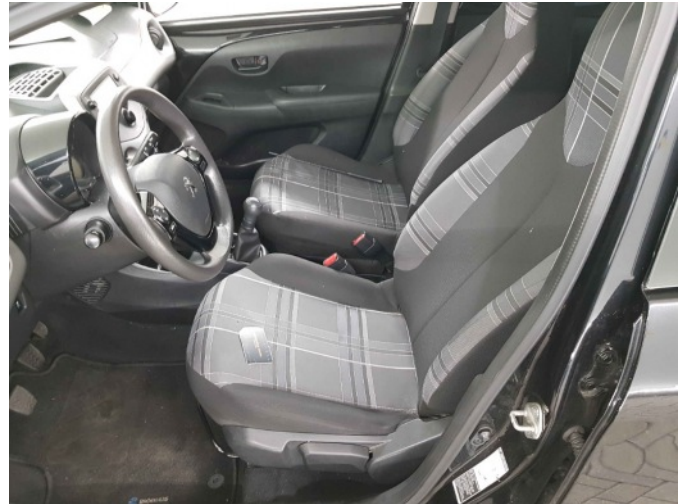
3. Interieur

Brandgat

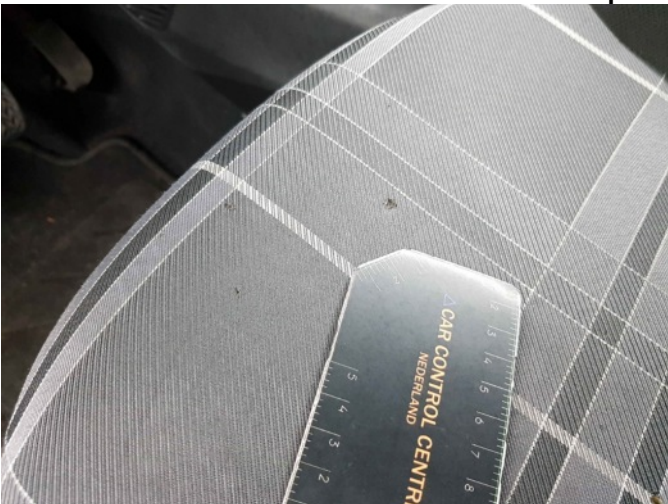
3. Interieur

Brandgat

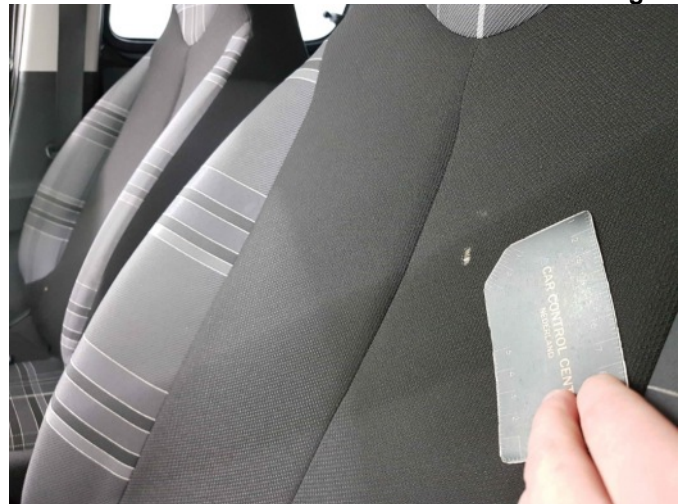
3. Interieur

Brandgat

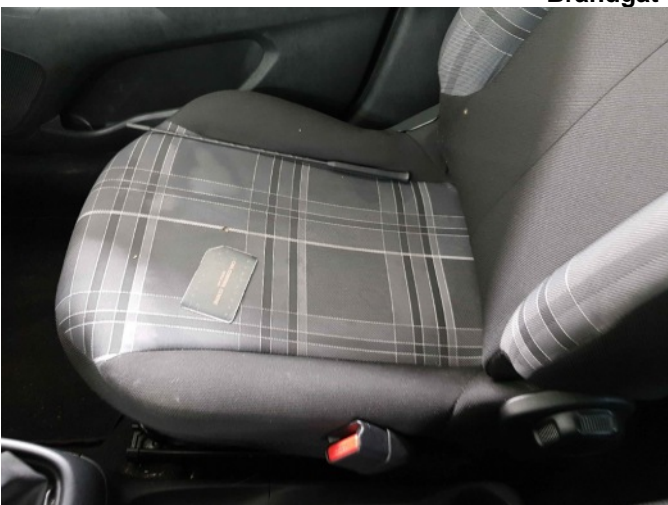
3. Interieur

Brandgat

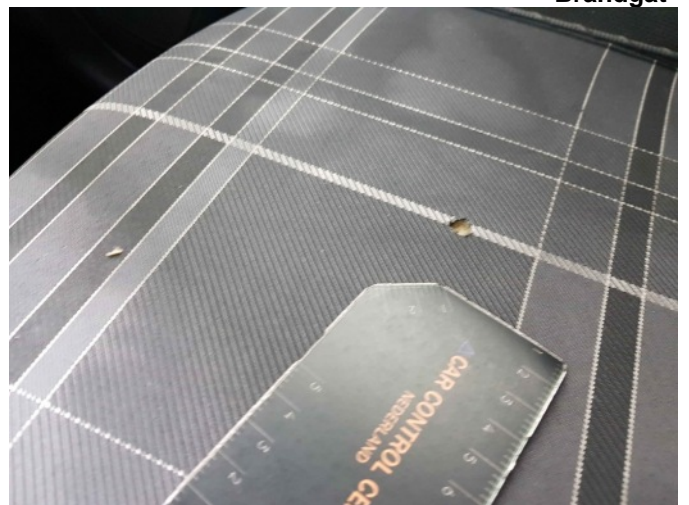
3. Interieur

Brandgat

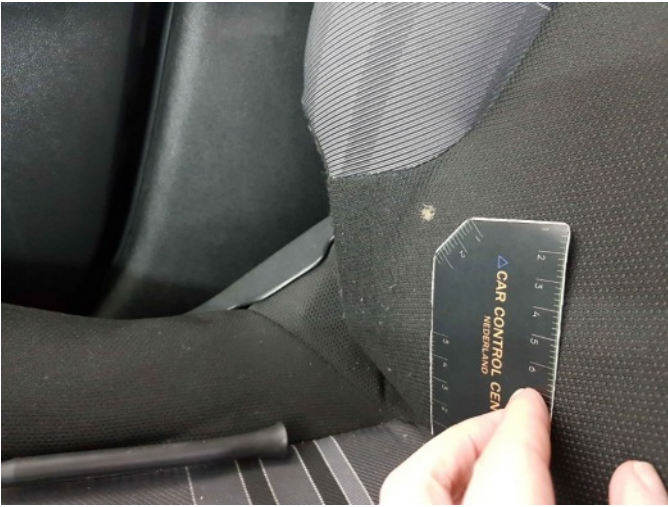
3. Interieur

Brandgat

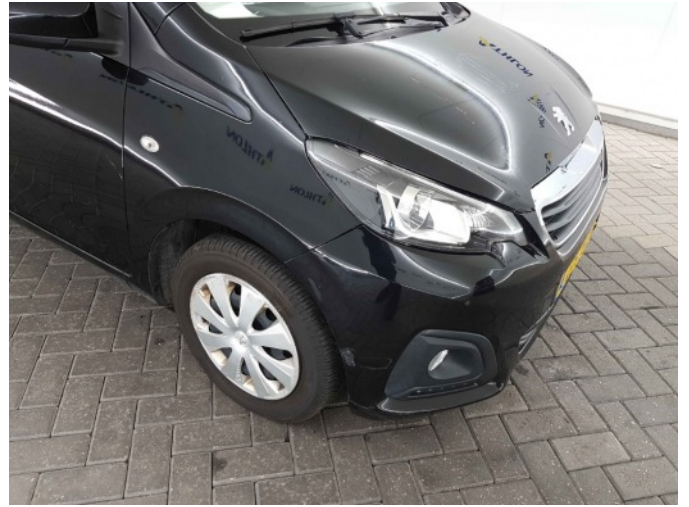
4. Diverse

Gebruikssporen

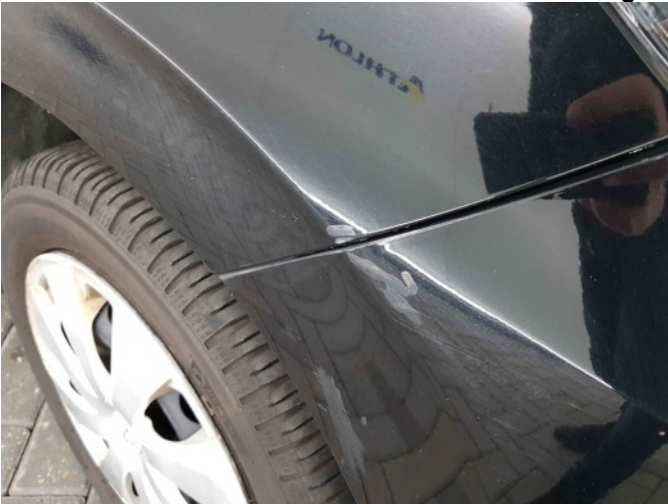
4. Diverse

Gebruikssporen

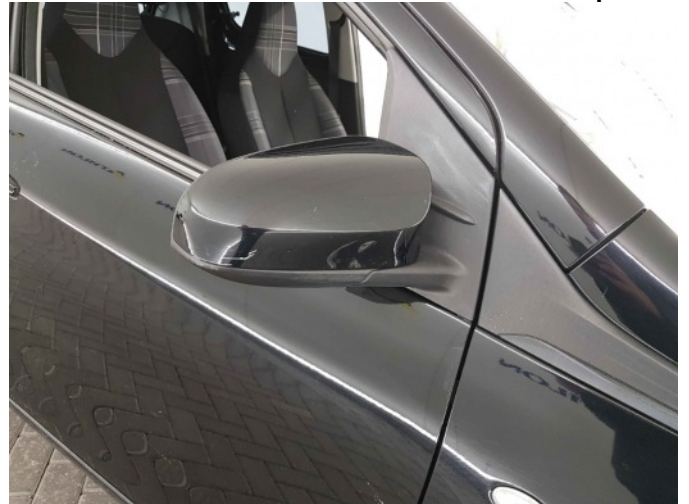
4. Diverse

Gebruikssporen

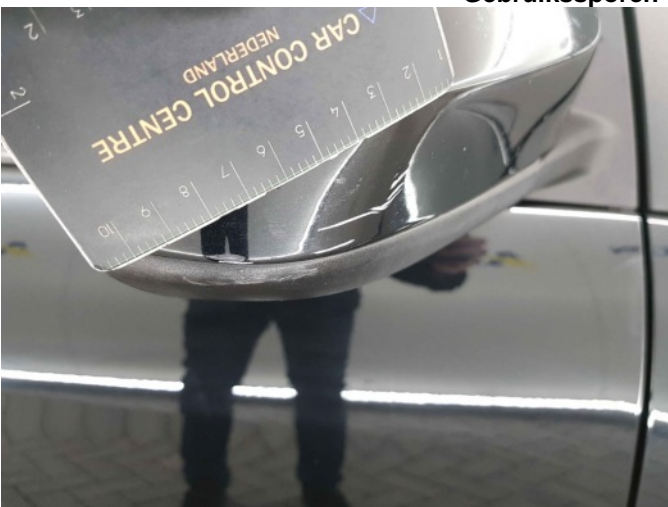
4. Diverse

Gebruikssporen

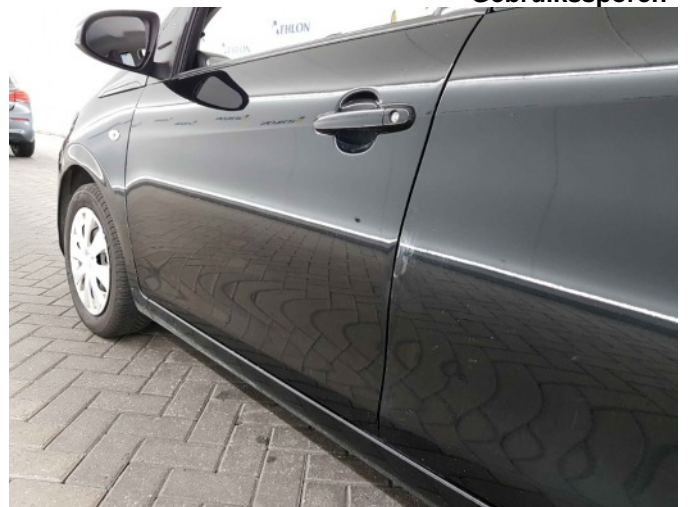
4. Diverse

Gebruikssporen

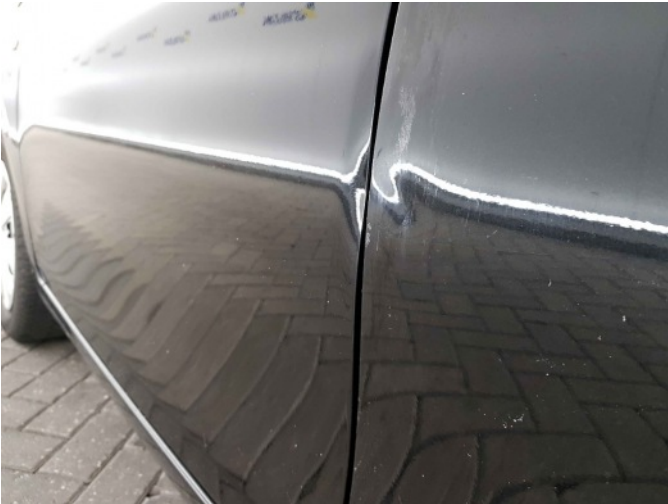
4. Diverse

Gebruikssporen

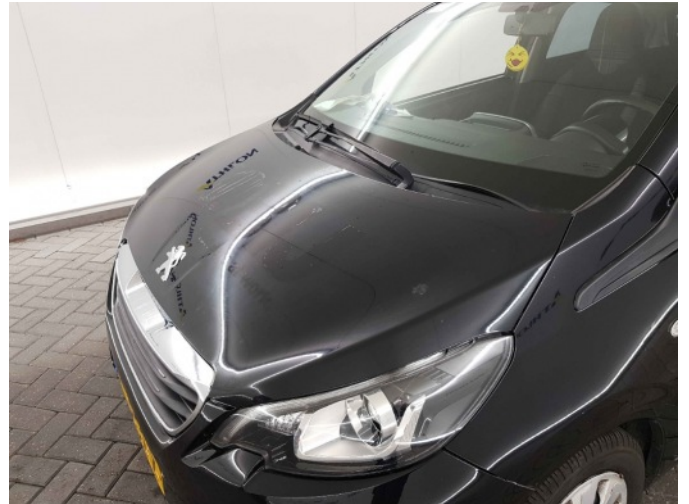
4. Diverse

Gebruikssporen

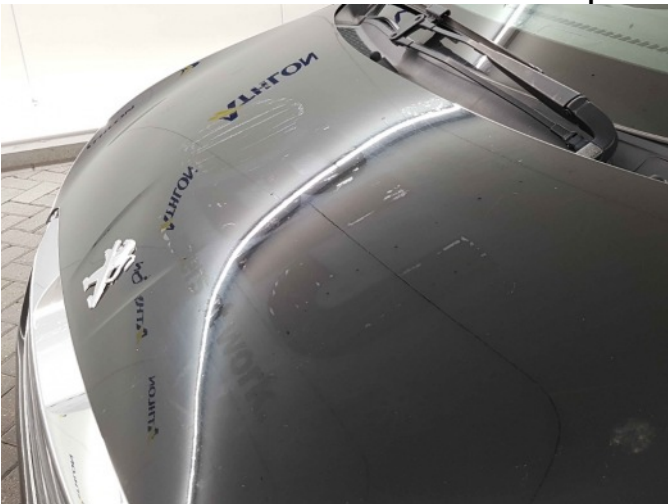
4. Diverse

Gebruikssporen

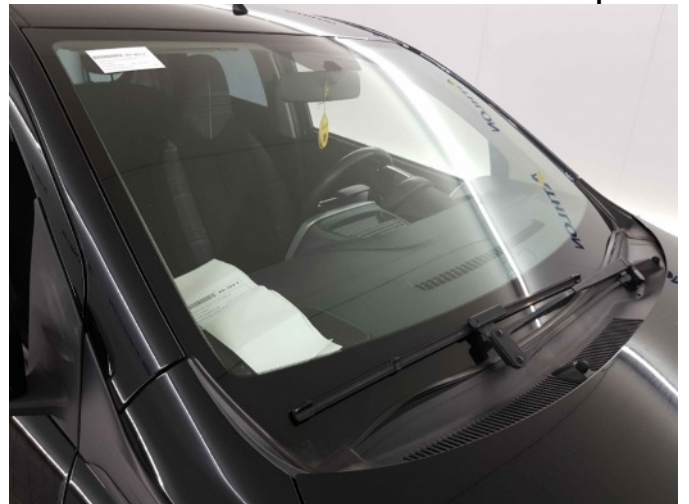
4. Diverse

Gebruikssporen

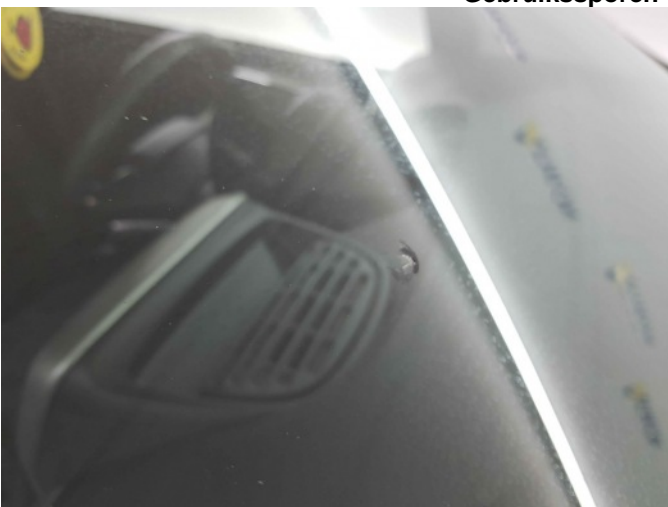
4. Diverse

Gebruikssporen

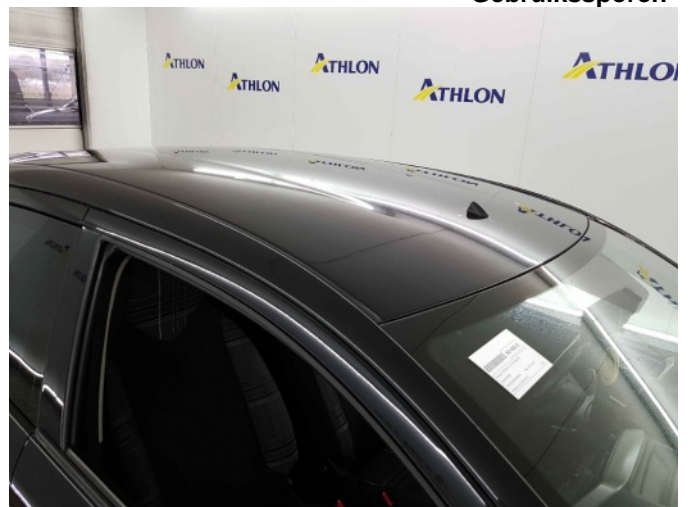
4. Diverse

Gebruikssporen

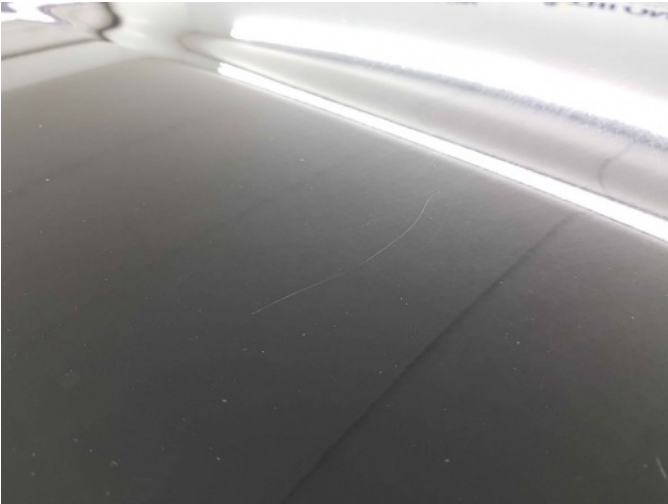
4. Diverse

Gebruikssporen
