Rapport nummer: 0000000996253-NL170
Inspectie plaats: ALMERE
Bezichtigingdatum: 27.01.2023
Vlag : PN-883-V

BMW 2 Serie Gran Tourer; Multi Purpose Vehicle (M.P.V.); Petrol; Automatic; White

VIN:	WBA2D310405C59333	Kilometerstand afgelezen:	159496 km
Eerste registratie / Bouwjaar:	11.08.2017 / 0	Bezichtigingdatum / -plaats:	27.01.2023 ALMERE
Voertuig type:	Personenauto	Voertuig type:	Stationwagen
HSN/TSN:	null//null	Auto rookvrij:	ja
Conditie exterieur:	2 - Toestand goed	Conditie interieur:	2 - Toestand goed

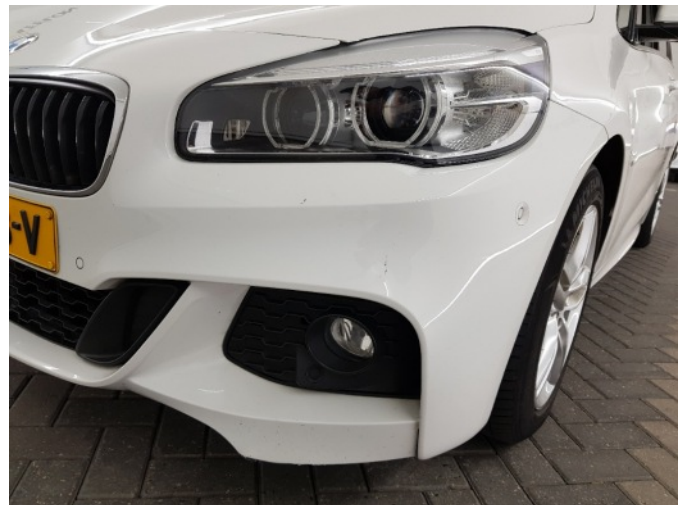
1. Voorspoiler

1.) Voorspoiler | Gebruikssporen

Gebruikssporen

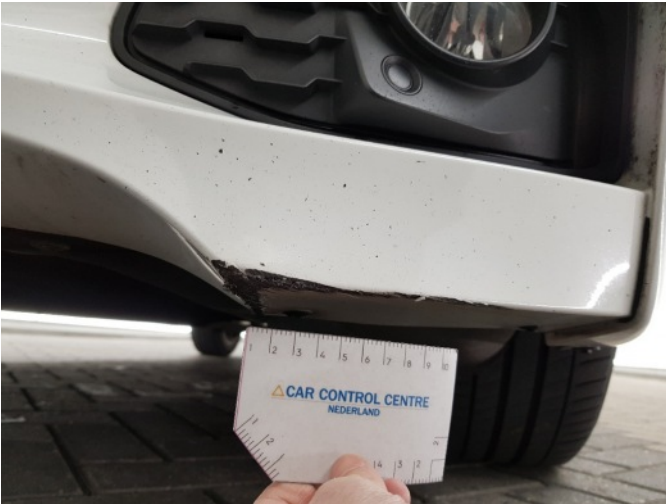
1. Voorspoiler

Gebruikssporen

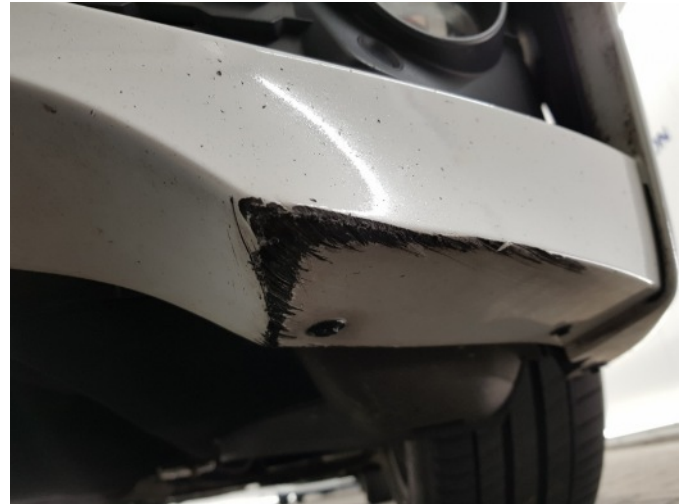
1. Voorspoiler

Gebruikssporen
