Rapport nummer: 0000000997122-NL170
Inspectie plaats: ALMERE
Bezichtigingdatum: 27.01.2023
Vlag : G-243-BB

Opel Astra Sports Tourer;Hatchback;Petrol;Manual;Grey

VIN:	W0VBD8EA4K8057924	Kilometerstand afgelezen:	77491 km
Eerste registratie / Bouwjaar:	21.08.2019 / 0	Bezichtigingdatum / -plaats:	27.01.2023 ALMERE
Voertuig type:	Personenauto	Voertuig type:	Stationwagen
HSN/TSN:	null//null	Auto rookvrij:	ja
Conditie exterieur:	3 - Toestand bevredigend	Conditie interieur:	3 - Toestand bevredigend

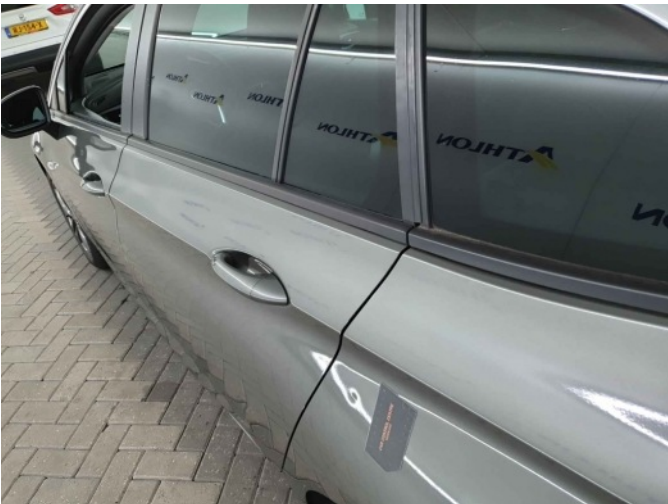
1. diverse

Gebruikssporen

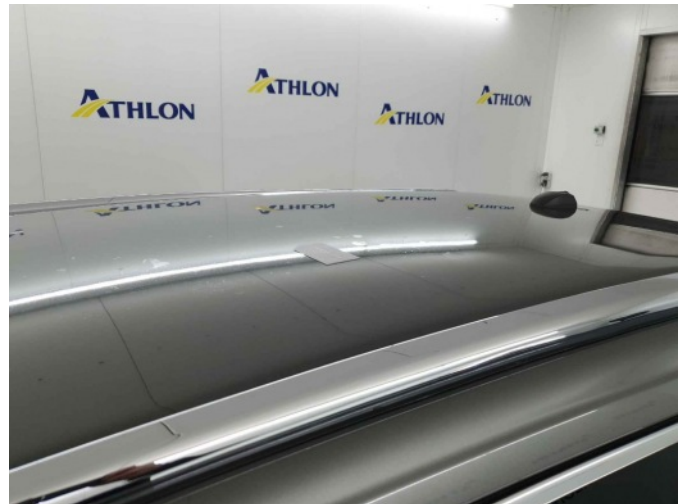
1. diverse

Gebruikssporen

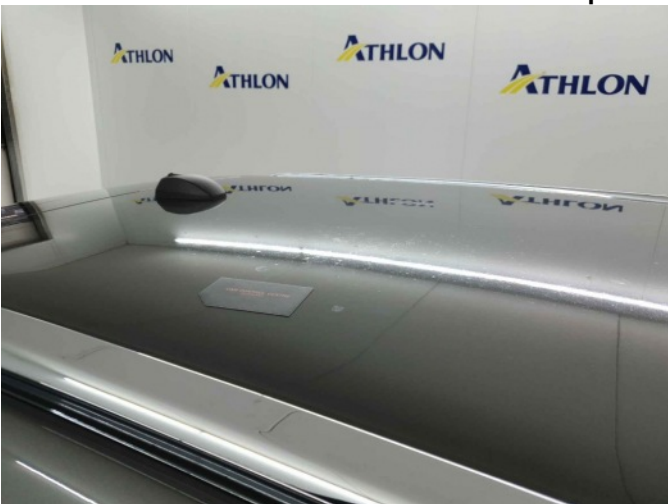
1. diverse

Gebruikssporen

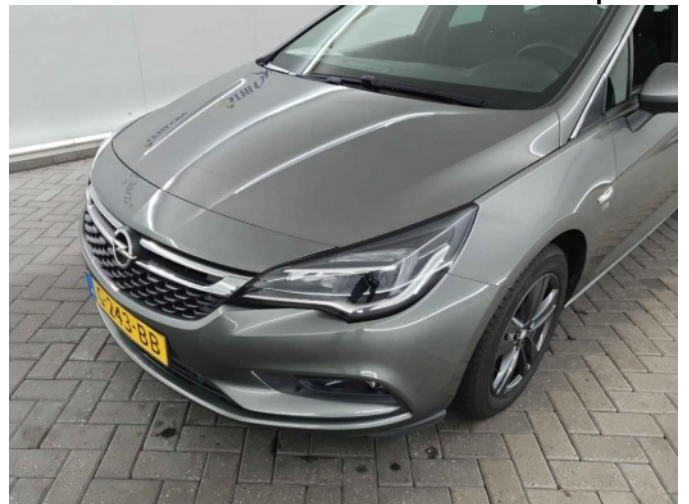
1. diverse

Gebruikssporen

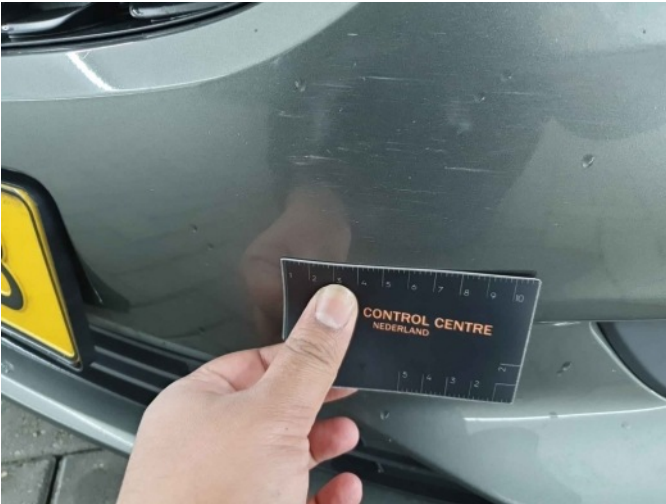
1. diverse

Gebruikssporen
