Rapport nummer: 0000000994742-NL170
Inspectie plaats: ALMERE
Bezichtigingdatum: 27.01.2023
Vlag : PF-295-S

Opel Astra; Hatchback; Diesel; Manual;

VIN:	W0LBD6EL3HG161379	Kilometerstand afgelezen:	125632 km
Eerste registratie / Bouwjaar:	20.06.2017 / 0	Bezichtigingdatum / -plaats:	27.01.2023 ALMERE
Voertuig type:	Personenauto	Voertuig type:	Hatchback
HSN/TSN:	null//null	Auto rookvrij:	ja
Conditie exterieur:	3 - Toestand bevredigend	Conditie interieur:	3 - Toestand bevredigend

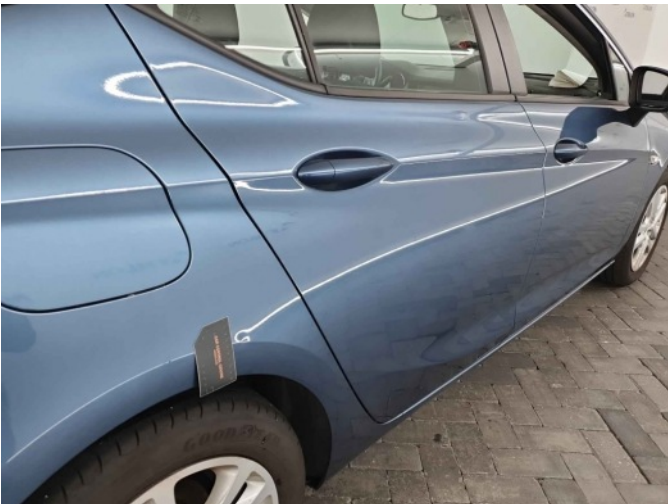
1. diverse

Gebruikssporen

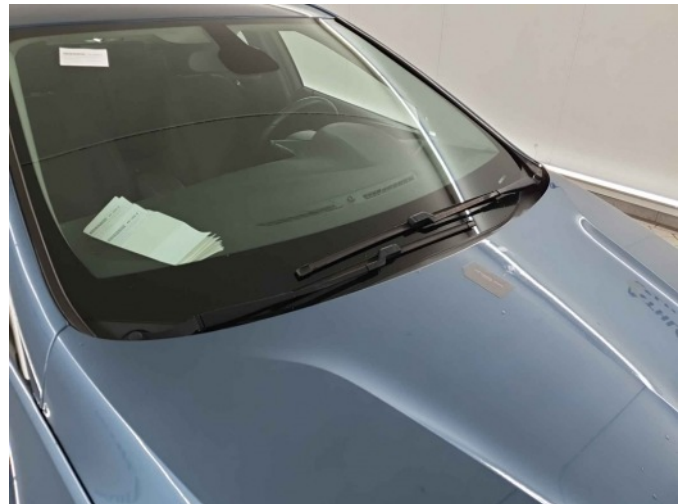
1. diverse

Gebruikssporen

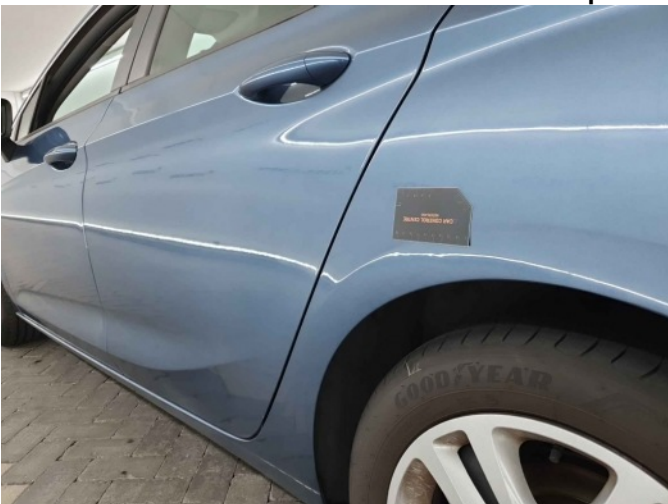
1. diverse

Gebruikssporen
