Rapport nummer: 0000000994190-NL170
Inspectie plaats: ALMERE
Bezichtigingdatum: 01.02.2023
Vlag : H-771-JS

Volkswagen Up!;Hatchback;Petrol;Manual;

VIN:	WVWZZZAAZLD021312	Kilometerstand afgelezen:	33455 km
Eerste registratie / Bouwjaar:	14.02.2020 / 0	Bezichtigingdatum / -plaats:	01.02.2023 ALMERE
Voertuig type:	Personenauto	Voertuig type:	Hatchback
HSN/TSN:	null//null	Auto rookvrij:	ja
Conditie exterieur:	3 - Toestand bevredigend	Conditie interieur:	3 - Toestand bevredigend

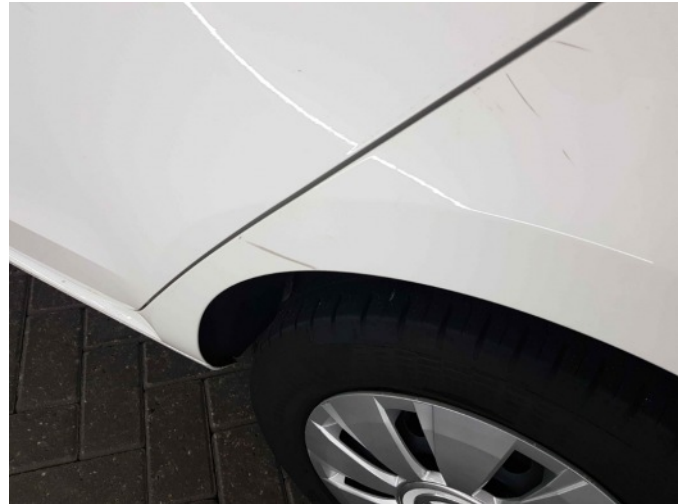
1. diverse

Gebruikssporen

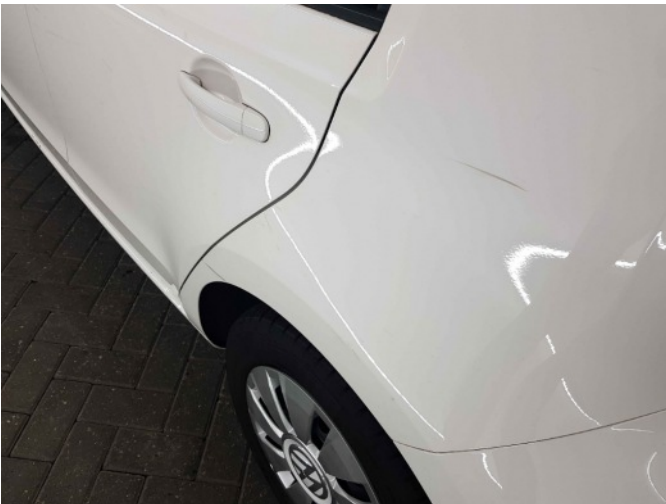
1. diverse

Gebruikssporen

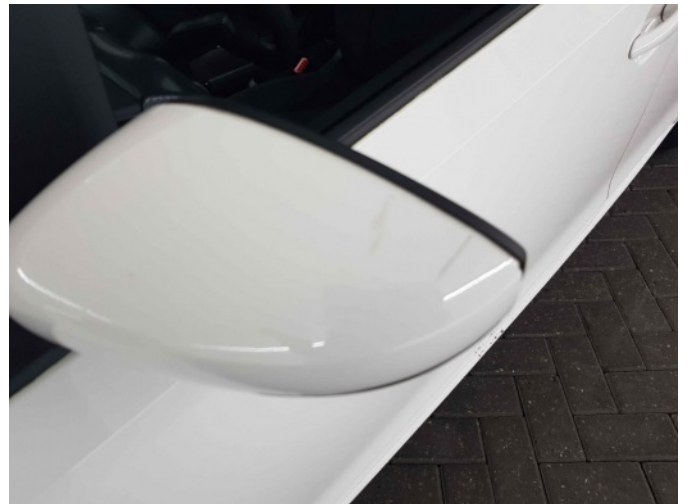
1. diverse

Gebruikssporen

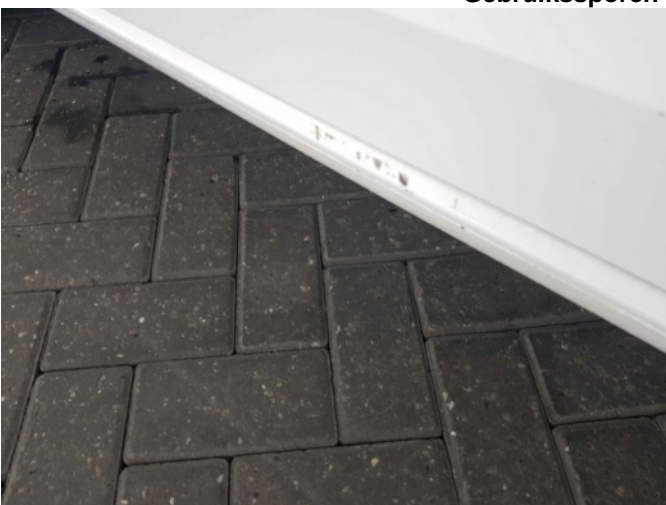
1. diverse

Gebruikssporen

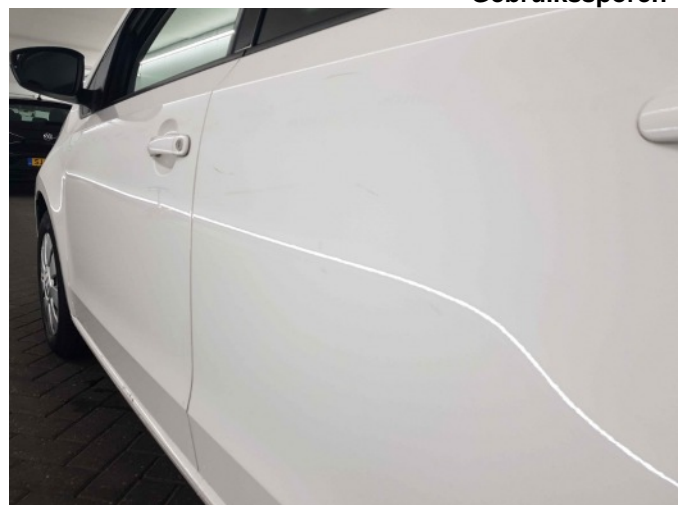
1. diverse

Gebruikssporen
