Rapport nummer: 0000000998969-NL170
Inspectie plaats: ALMERE
Bezichtigingdatum: 01.02.2023
Vlag : G-454-FV

Opel Astra Sports Tourer;Hatchback;Petrol;Manual;Black

VIN:	W0VBD8EA2K8060627	Kilometerstand afgelezen:	138271 km
Eerste registratie / Bouwjaar:	24.09.2019 / 0	Bezichtigingdatum / -plaats:	01.02.2023 ALMERE
Voertuig type:	Personenauto	Voertuig type:	Stationwagen
HSN/TSN:	null//null	Auto rookvrij:	ja
Conditie exterieur:	2 - Toestand goed	Conditie interieur:	2 - Toestand goed

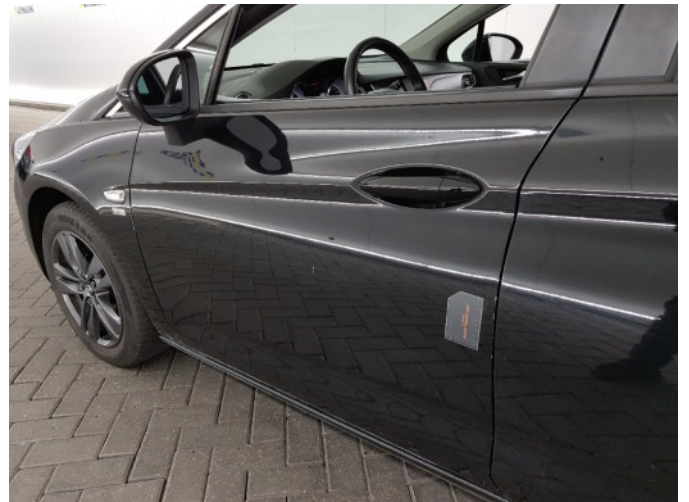
1. Diverse

Gebruikssporen

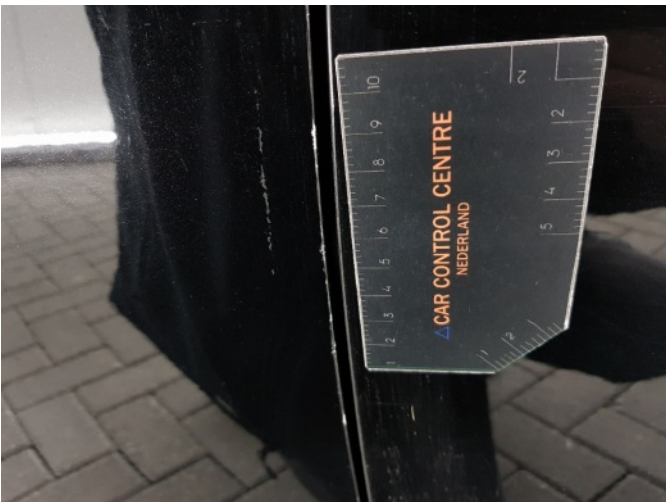
1. Diverse

Gebruikssporen

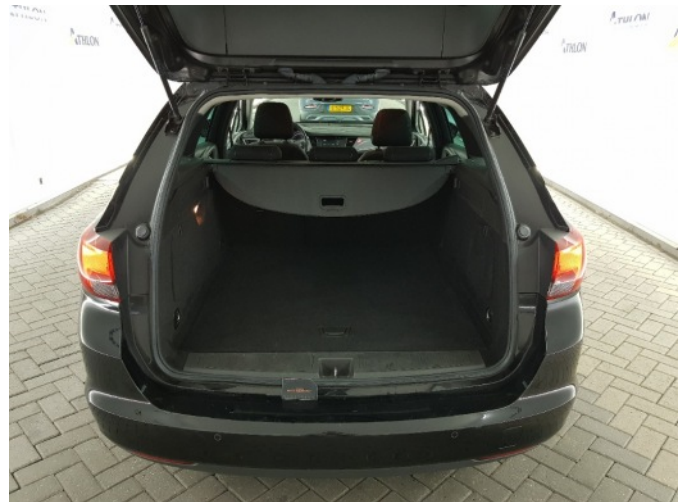
1. Diverse

Gebruikssporen

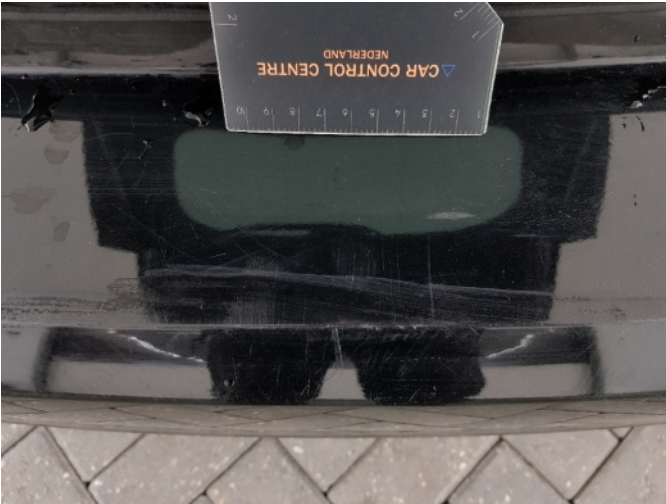
1. Diverse

Gebruikssporen
