Rapport nummer: 0000000996726-NL170
Inspectie plaats: ALMERE
Bezichtigingdatum: 01.02.2023
Vlag : RH-419-J

Seat ATECA;Terreinwagen;Petrol;Manual;Grey

VIN:	VSSZZZ5FZJ6536393	Kilometerstand afgelezen:	114028 km
Eerste registratie / Bouwjaar:	29.11.2017 / 0	Bezichtigingdatum / -plaats:	01.02.2023 ALMERE
Voertuig type:	Personenauto	Voertuig type:	Hatchback
HSN/TSN:	null//null	Auto rookvrij:	ja
Conditie exterieur:	2 - Toestand goed	Conditie interieur:	2 - Toestand goed

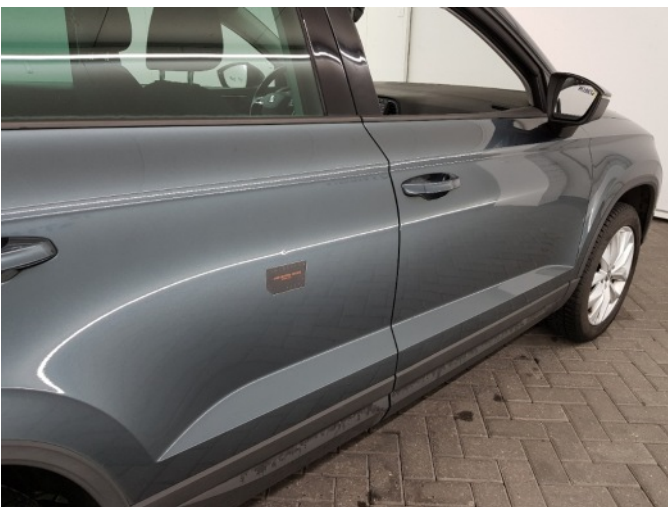
1. Diverse

1.) Diverse | Gebruikssporen

Gebruikssporen

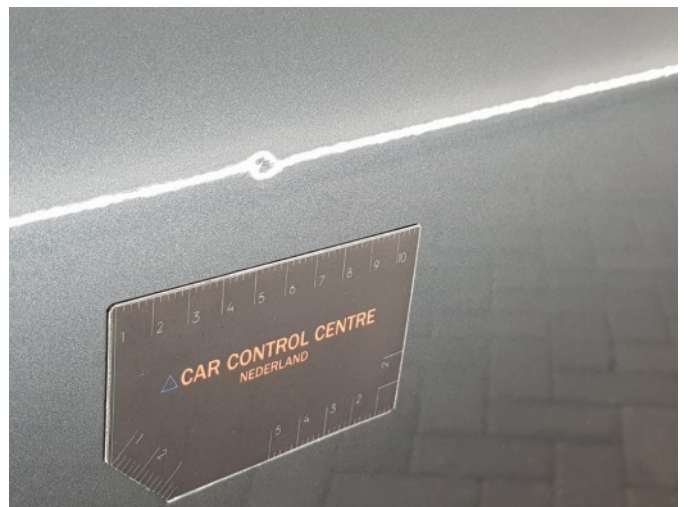
1. Diverse

Gebruikssporen
