**Rapport nummer:** 0000000998093-NL170  
**Inspectie plaats:** ALMERE  
**Bezichtigingdatum:** 01.02.2023  
**Vlag :** NV-110-J

**Opel Astra Sports Tourer;Hatchback;Diesel;Manual;White**

VIN:	<b>W0LBD8EL9H8073992</b>	Kilometerstand afgelezen:	<b>222512 km</b>
Eerste registratie / Bouwjaar:	<b>01.05.2017 / 0</b>	Bezichtigingdatum / -plaats:	<b>01.02.2023 ALMERE</b>
Voertuig type:	<b>Personenauto</b>	Voertuig type:	<b>Hatchback</b>
HSN/TSN:	<b>null//null</b>	Auto rookvrij:	<b>ja</b>
Conditie exterieur:	<b>3 - Toestand bevredigend</b>	Conditie interieur:	<b>3 - Toestand bevredigend</b>

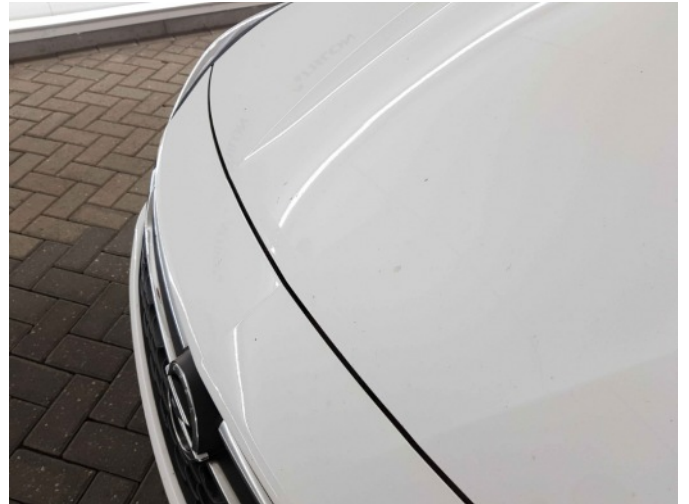
1. Diverse

**Gebruikssporen**

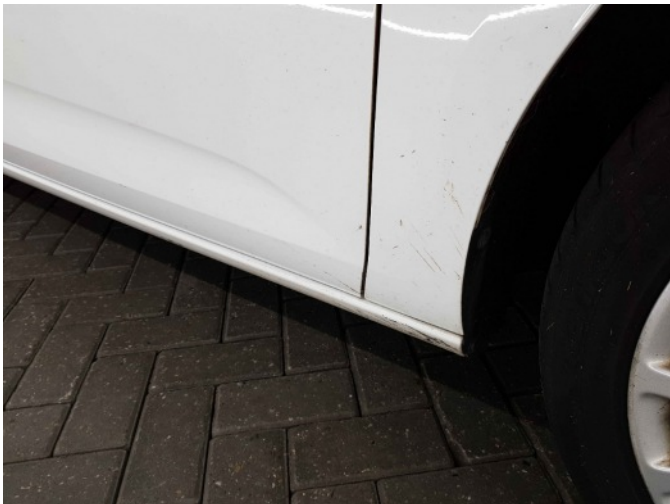
1. Diverse

**Gebruikssporen**

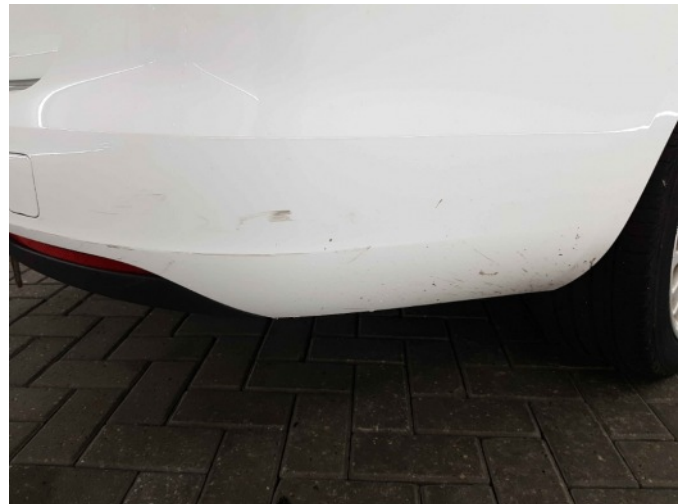
1. Diverse

**Gebruikssporen**

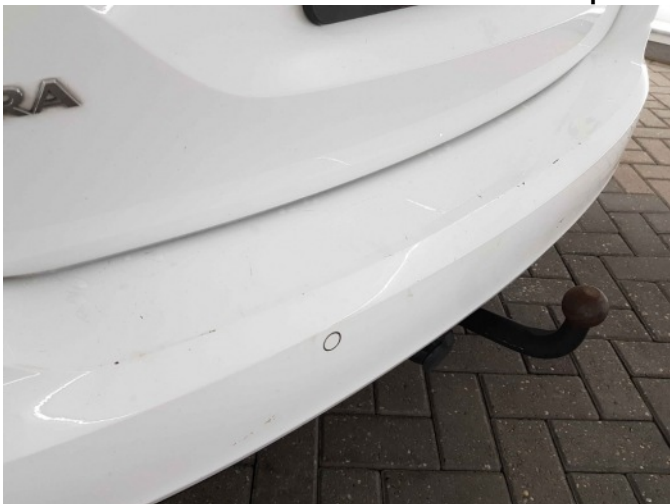
1. Diverse

**Gebruikssporen**

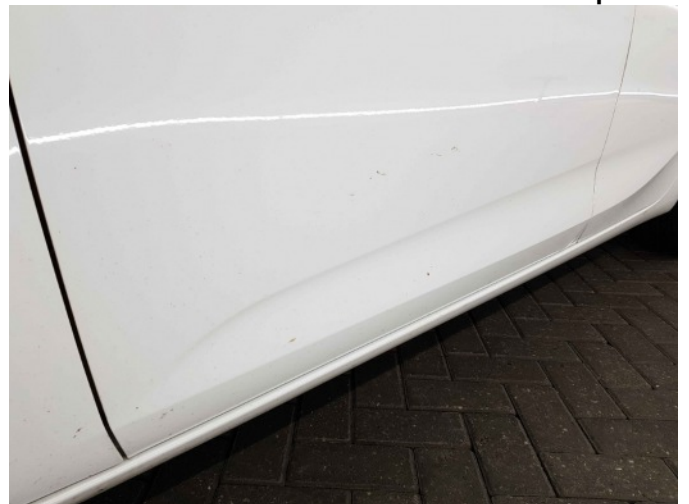
1. Diverse

**Gebruikssporen**

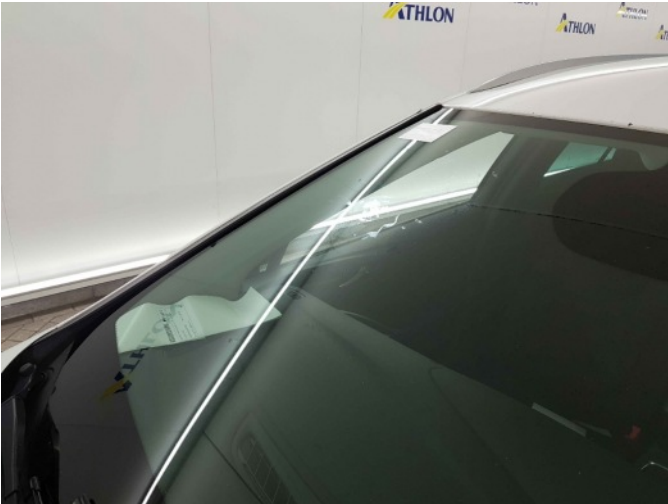
1. Diverse

**Gebruikssporen**
